Kunsttechnologie I

Am Anfang der Restaurierung stand die Untersuchung des kunsttechnologischen Aufbaus der Tafelbilder: die Herstellungstechnik der Holztafeln, die Anlage der Bildmotive sowie der Aufbau der Malschichten.

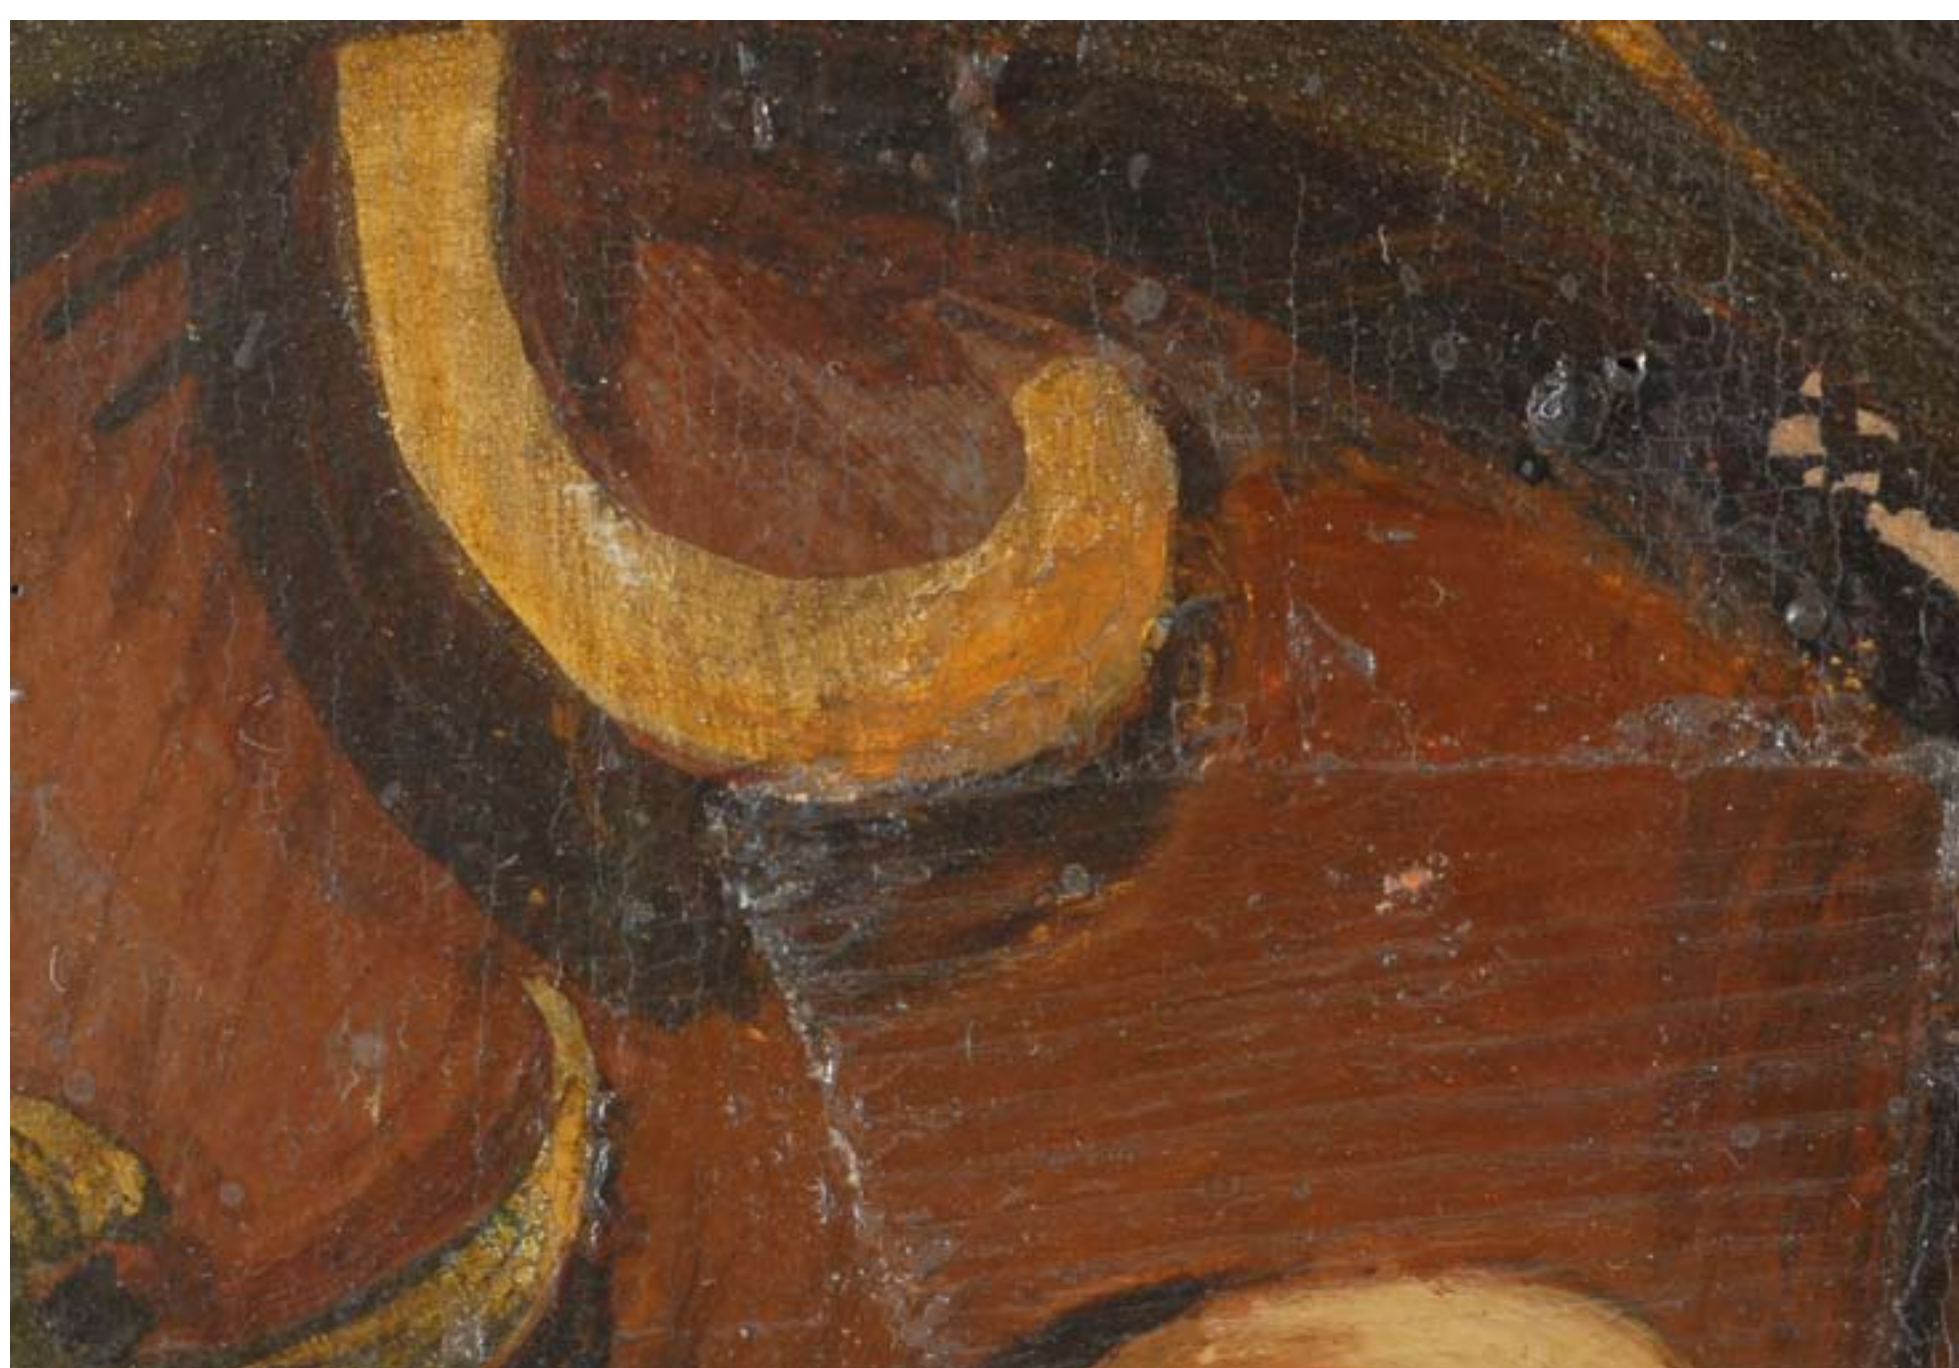
Inv.-Nr. 117 und 123: ausgesetzte Bereiche im Holzbildträger

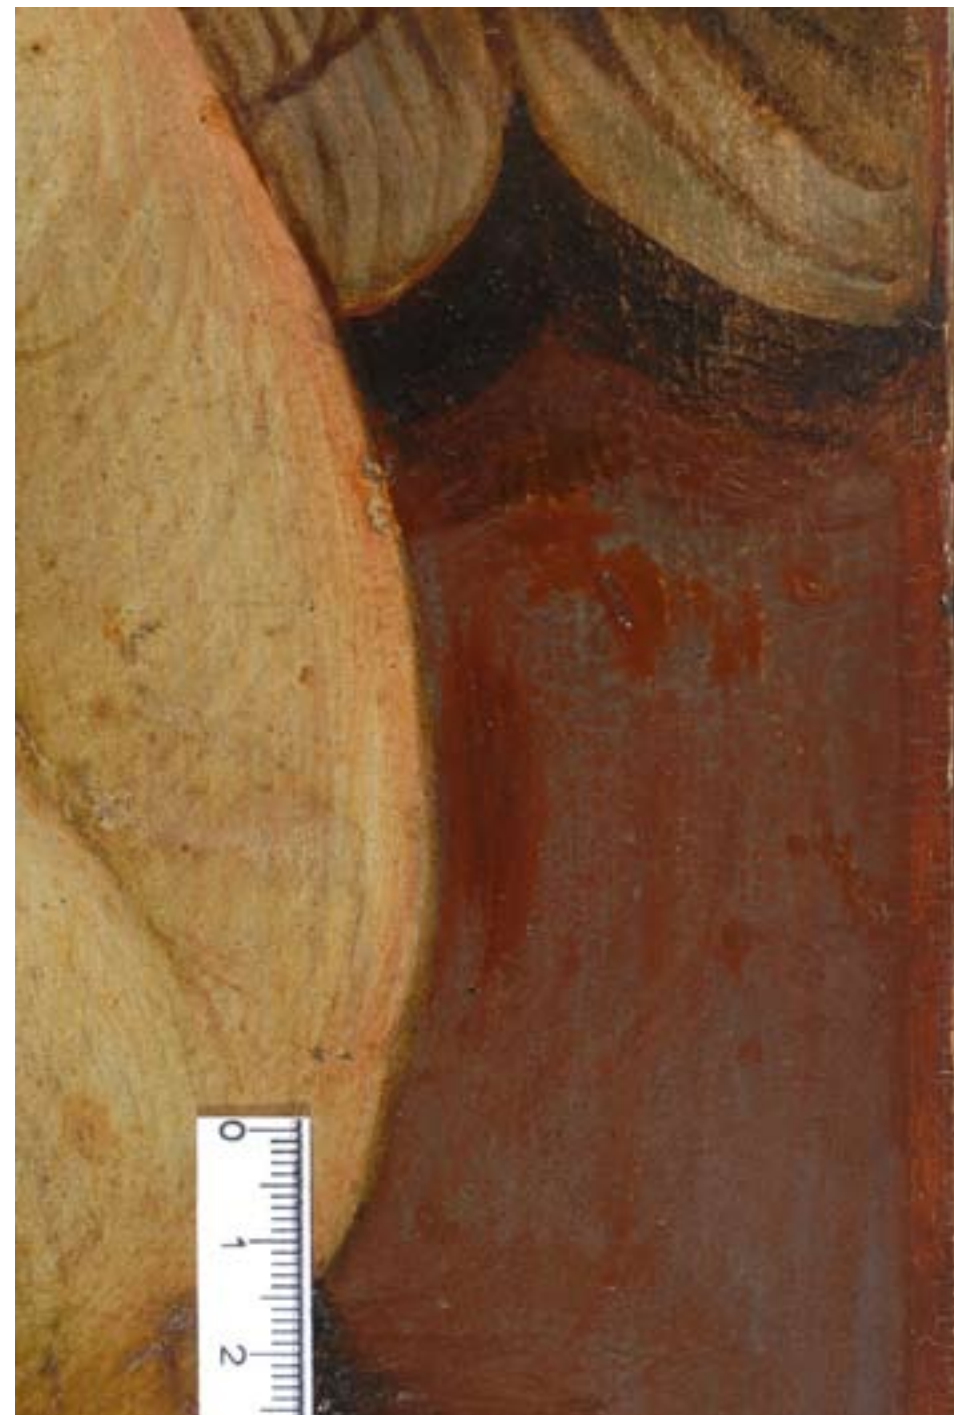
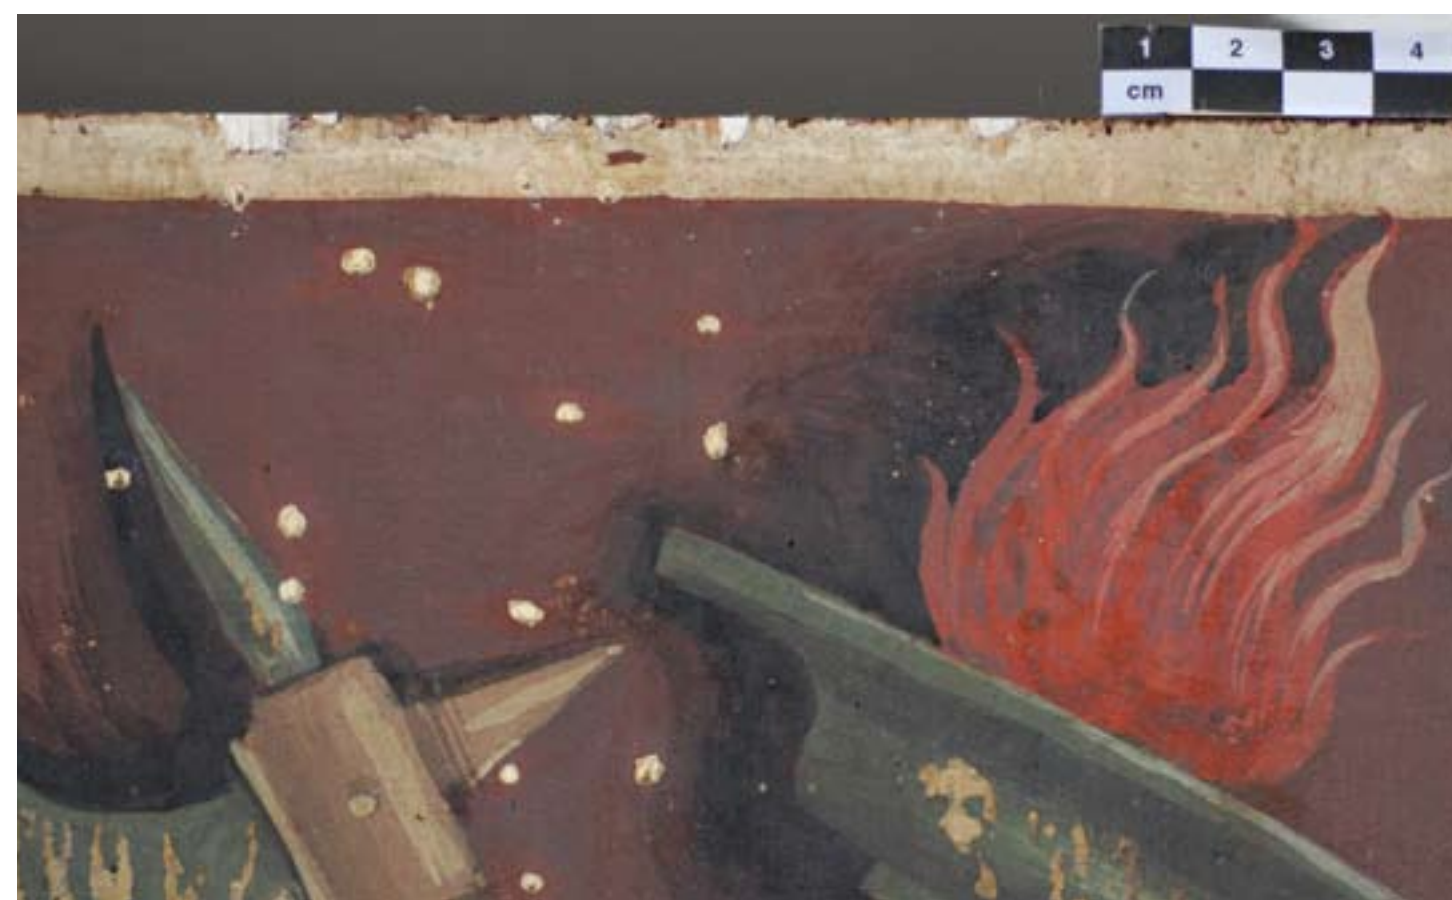
Ein interessantes Phänomen ist bei den Tafeln 120 bis 123 zu beobachten. An diesen Tafeln zeigen sich in der roten bzw. rotbraunen Farbe des Hintergrunds matte, graue bis blaugraue Verfärbungen. Diese flächigen Farbveränderungen sind unregelmäßig über die gesamte Bildfläche verteilt. Es handelt sich um eine Umwandlung des Pigmentes Zinnober. Nur unter den alten Retuschen treten diese Veränderungen nicht auf.

Die an Tafel 123 entnommene Schabeprobe der vergrauten Schicht hat sowohl in den roten als auch in den grau-schwarzen Partikeln Quecksilbersulfid als Hauptbestandteil. Gründe für die Umwandlung von der roten in die schwarze Quecksilbersulfidmodifikation sind bis heute nicht eindeutig geklärt. Die Pigmentproben wurden im Labor der Hochschule für bildende Künste in Dresden untersucht. Die Untersuchungen erfolgten mittels Rasterelektronenmikroskopie und energiedispersiver Röntgenanalyse (EDX).

Inv.-Nr. 122: graue Verfärbungen der rotbraunen Malerei des Hintergrunds, rechts die erhaltene rote Farbe unter einer freigelegten Retusche

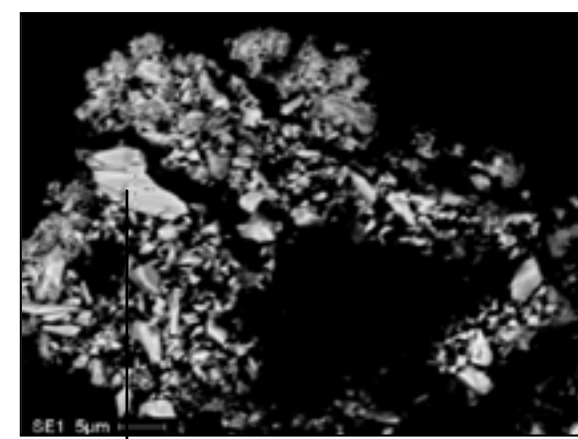
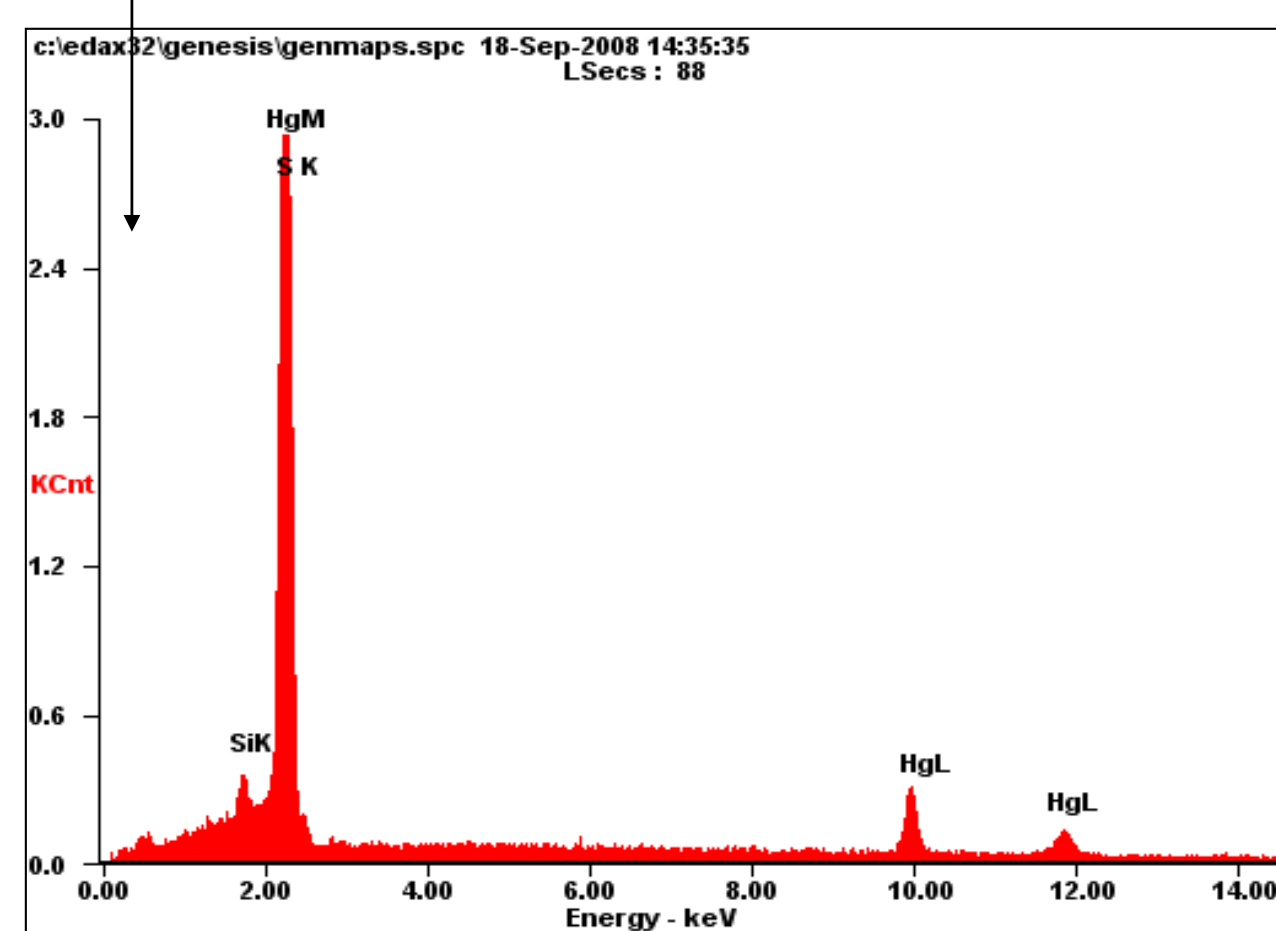
Ergebnis:
Punktanalyse: rotes Pigmentpartikel enthält Quecksilber und Schwefel.
Es handelt sich um Zinnober.

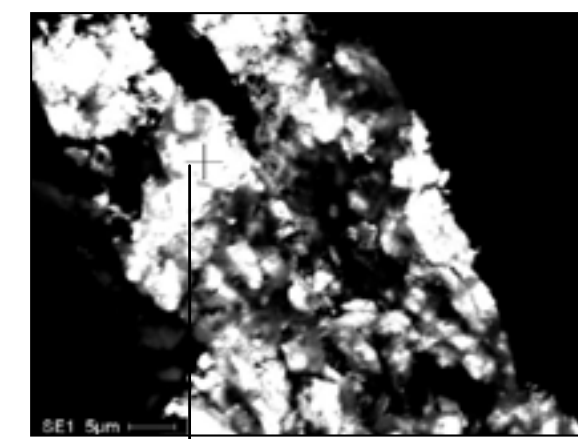
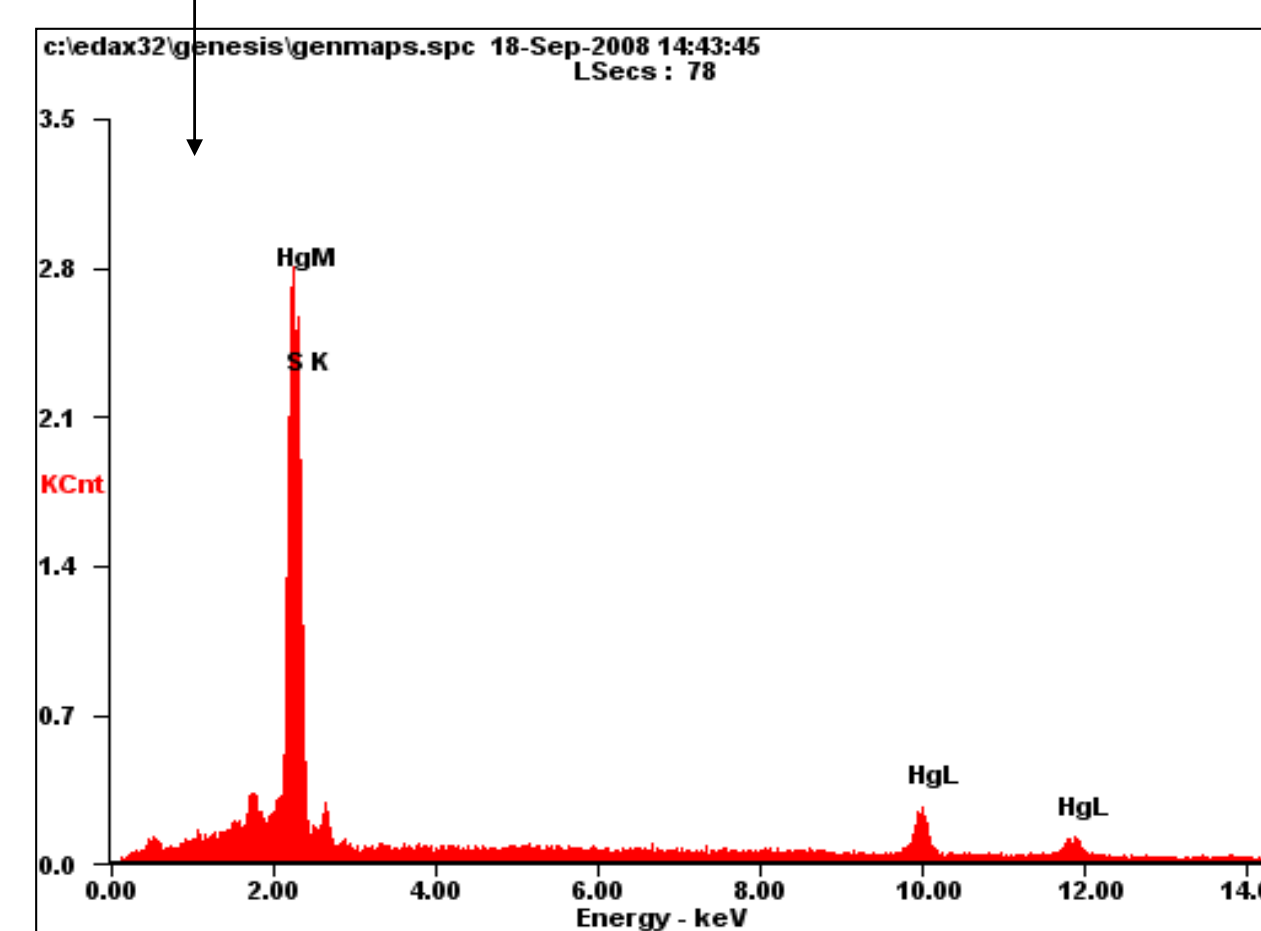
Ergebnis:
Punktanalyse: schwarzes Pigmentpartikel enthält Quecksilber und Schwefel.

Untersuchungsbericht, Labor der HfBK Dresden:
die Analyse unter dem Rasterelektronenmikroskop zeigt, dass es sich bei den schwarzen wie auch den roten Farbpartikeln um Zinnober handelt

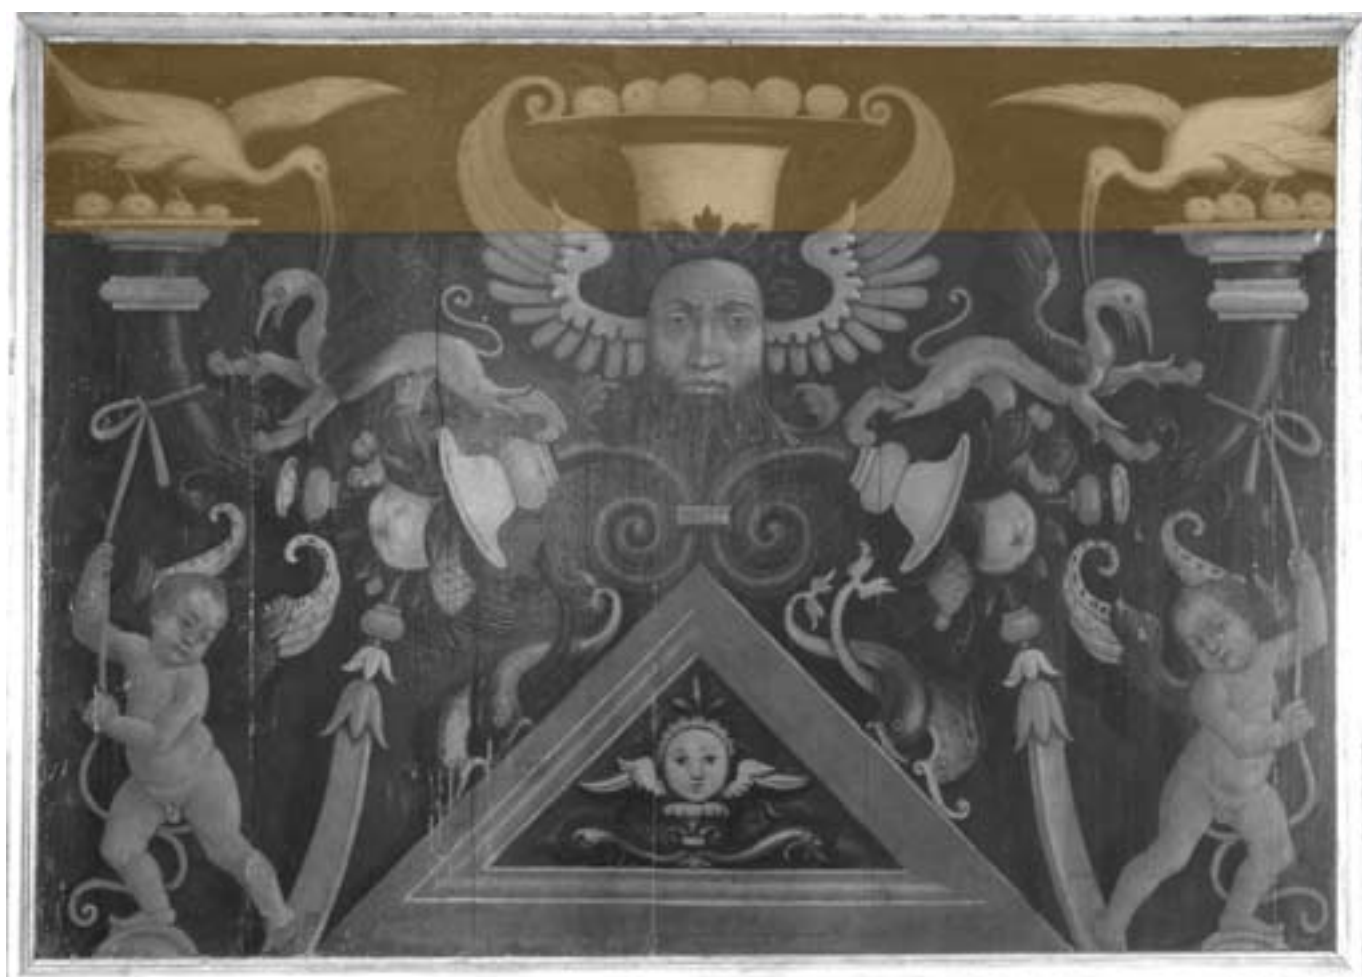
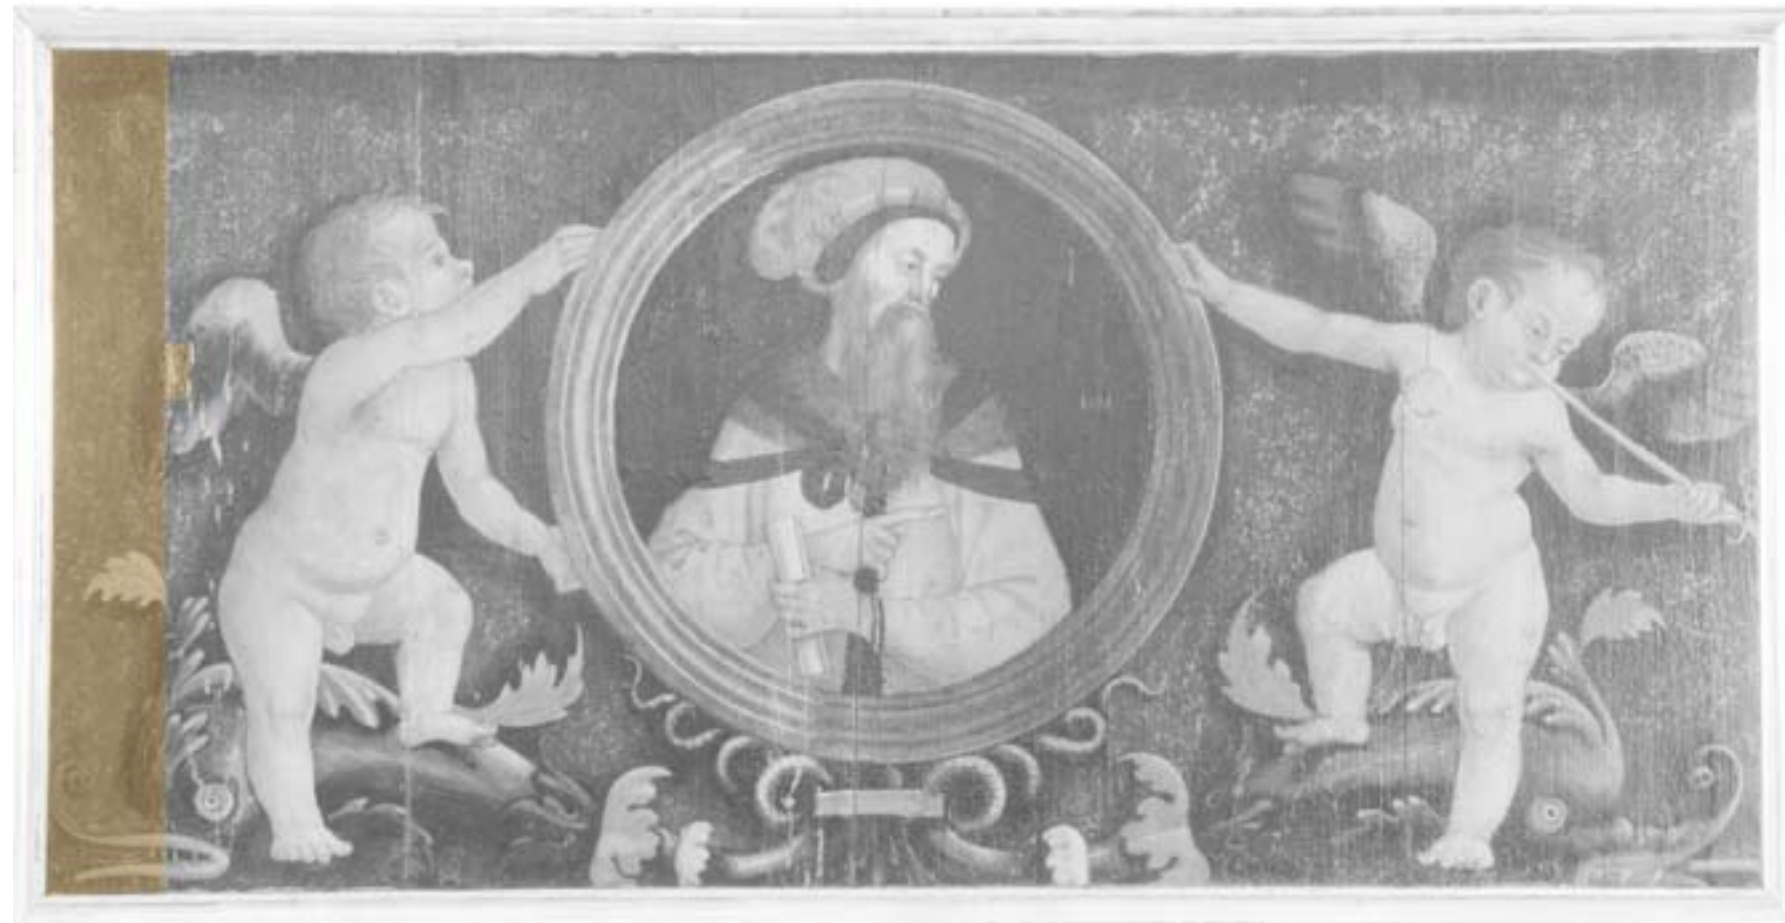
Bei Tafel 119 ist an der Oberkante ein ca. 15 cm breiter Streifen ergänzt, um das ursprüngliche Format analog zum Pendant (Tafel 118) wieder herzustellen. Es wurde eine Nadelholzleiste quer zur Faserrichtung der originalen Tafel angeleimt und die Malerei rekonstruiert. Bei Tafel 117 wurde aus demselben Grund am linken Rand ein ca. 7,5 cm breiter Streifen ergänzt.

Inv.-Nr. 117 und 119:
Kartierung der Ergänzungen

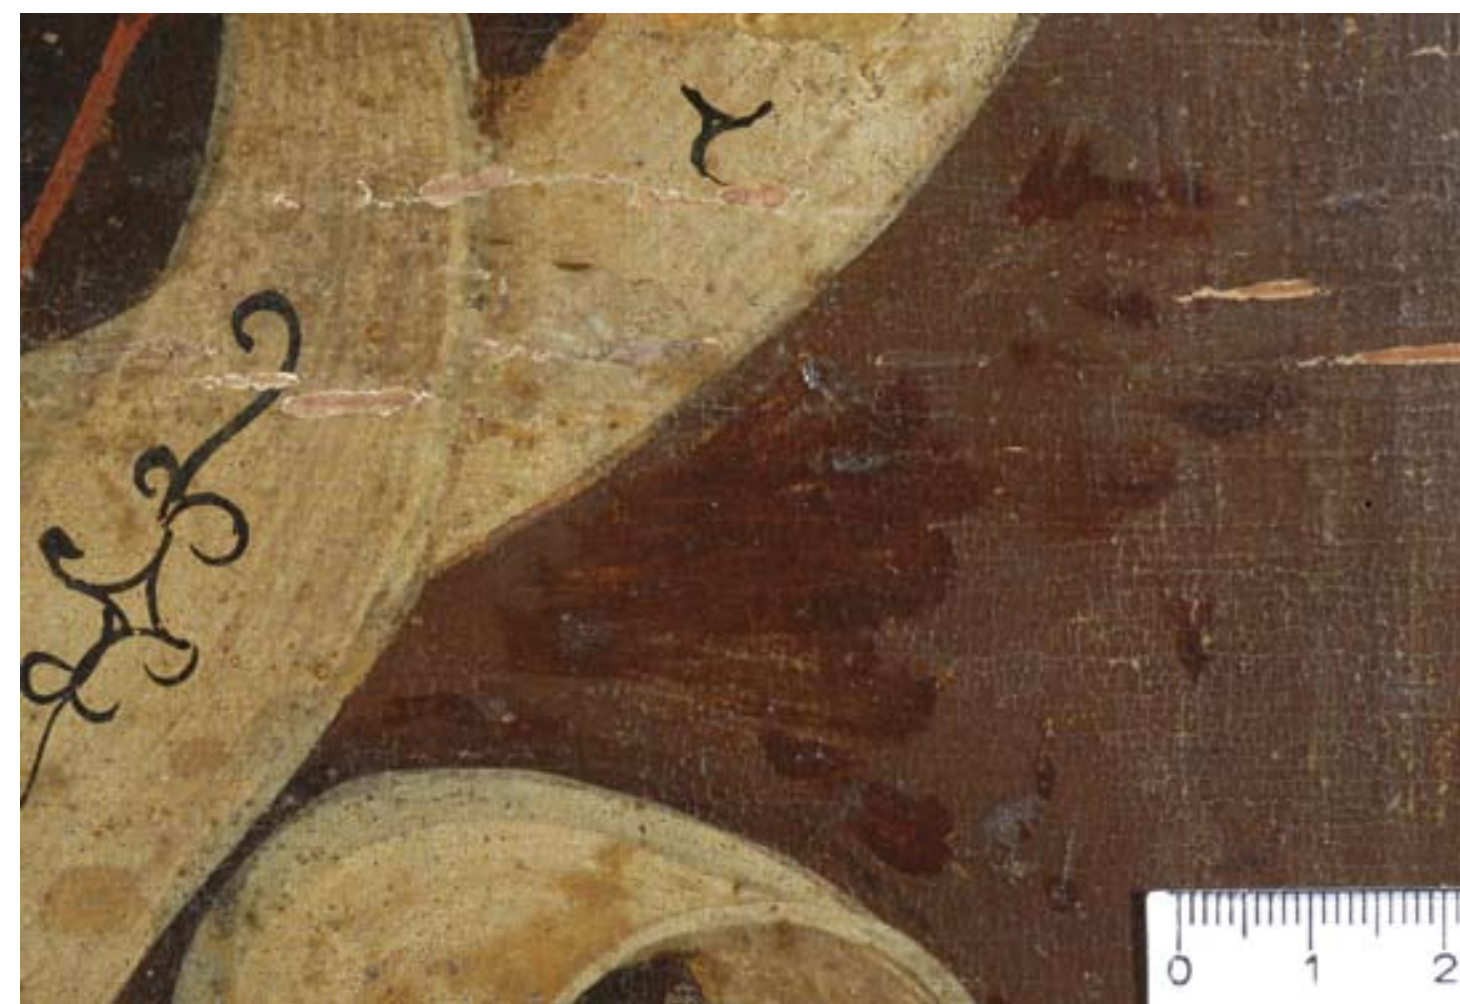
Auch auf der Bildseite hat es in der Vergangenheit Überarbeitungen gegeben. So wurden beispielsweise Oberflächenreinigungen vorgenommen, die wegen der Verwendung ungeeigneter Lösungsmittel Verletzungen der Malschicht zur Folge hatten.

Inv.-Nr. 121:
die als dunkle Flächen
erkennbaren Retuschen
liegen auf geschädigten Bereichen
der Originalmalerei

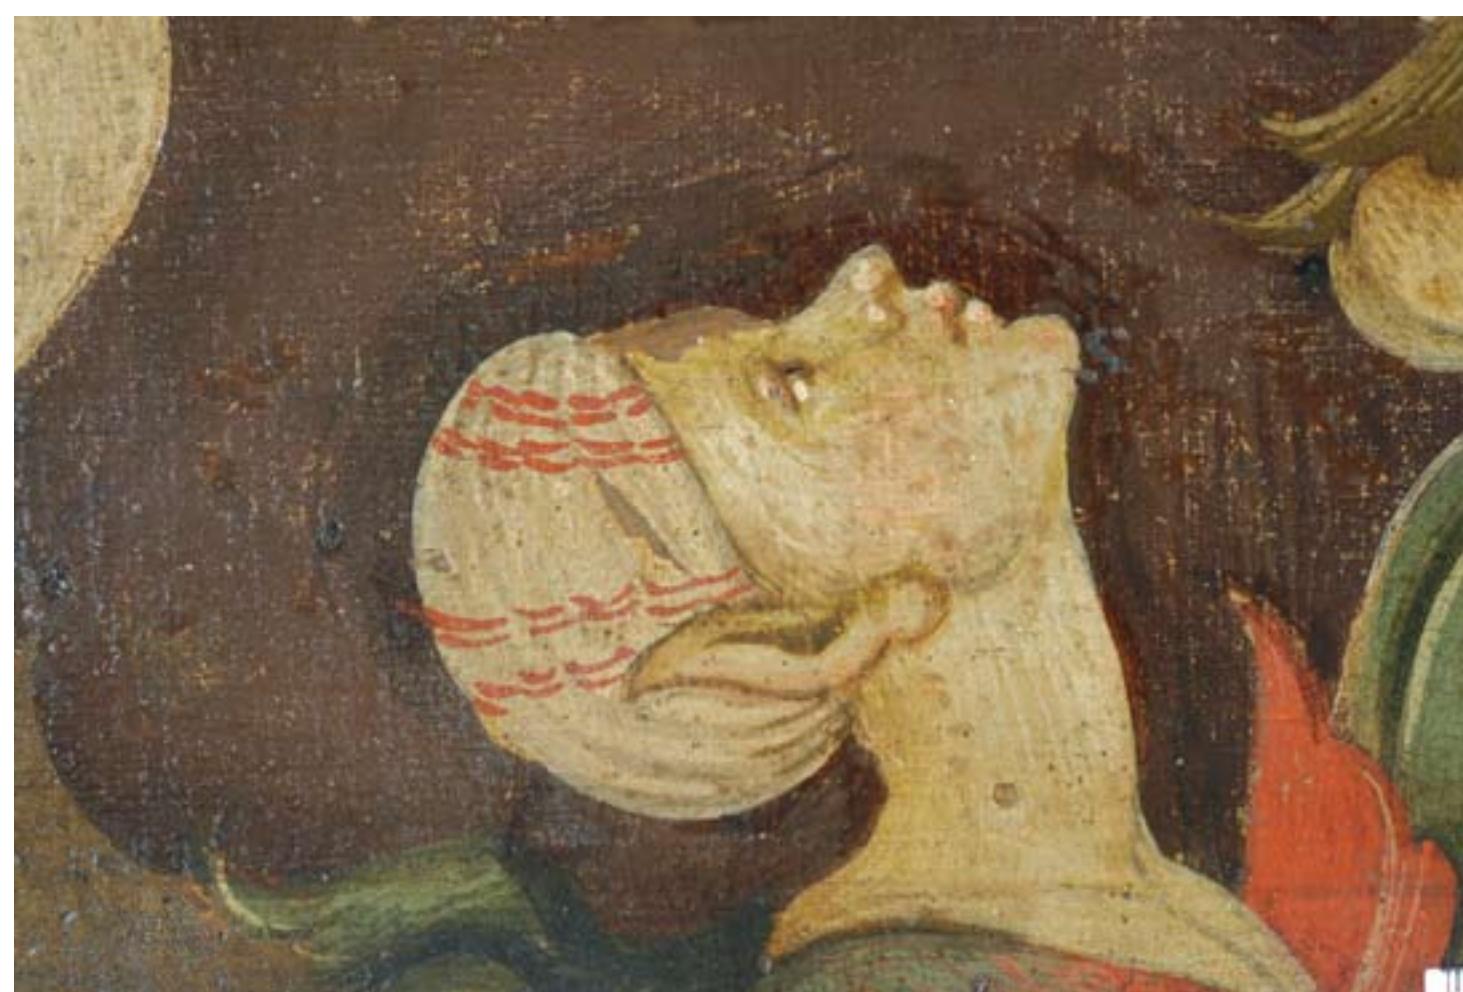
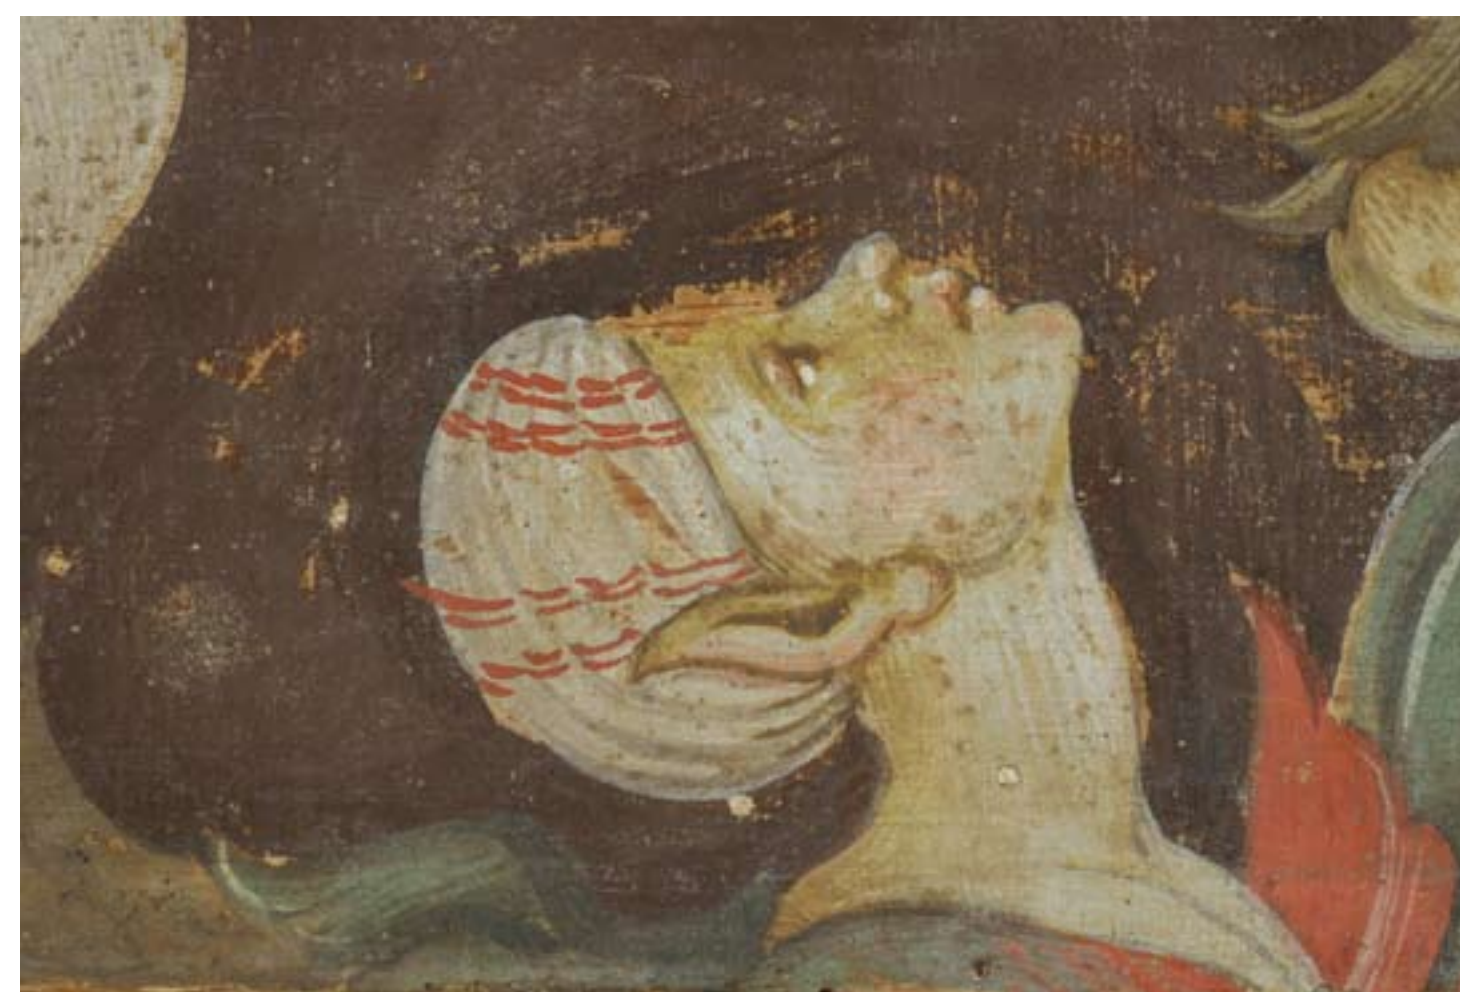
Inv.-Nr. 121:
links mit historischen Retuschen,
rechts nach deren Abnahme
mit geschädigten Bereichen
der Originalmalerei

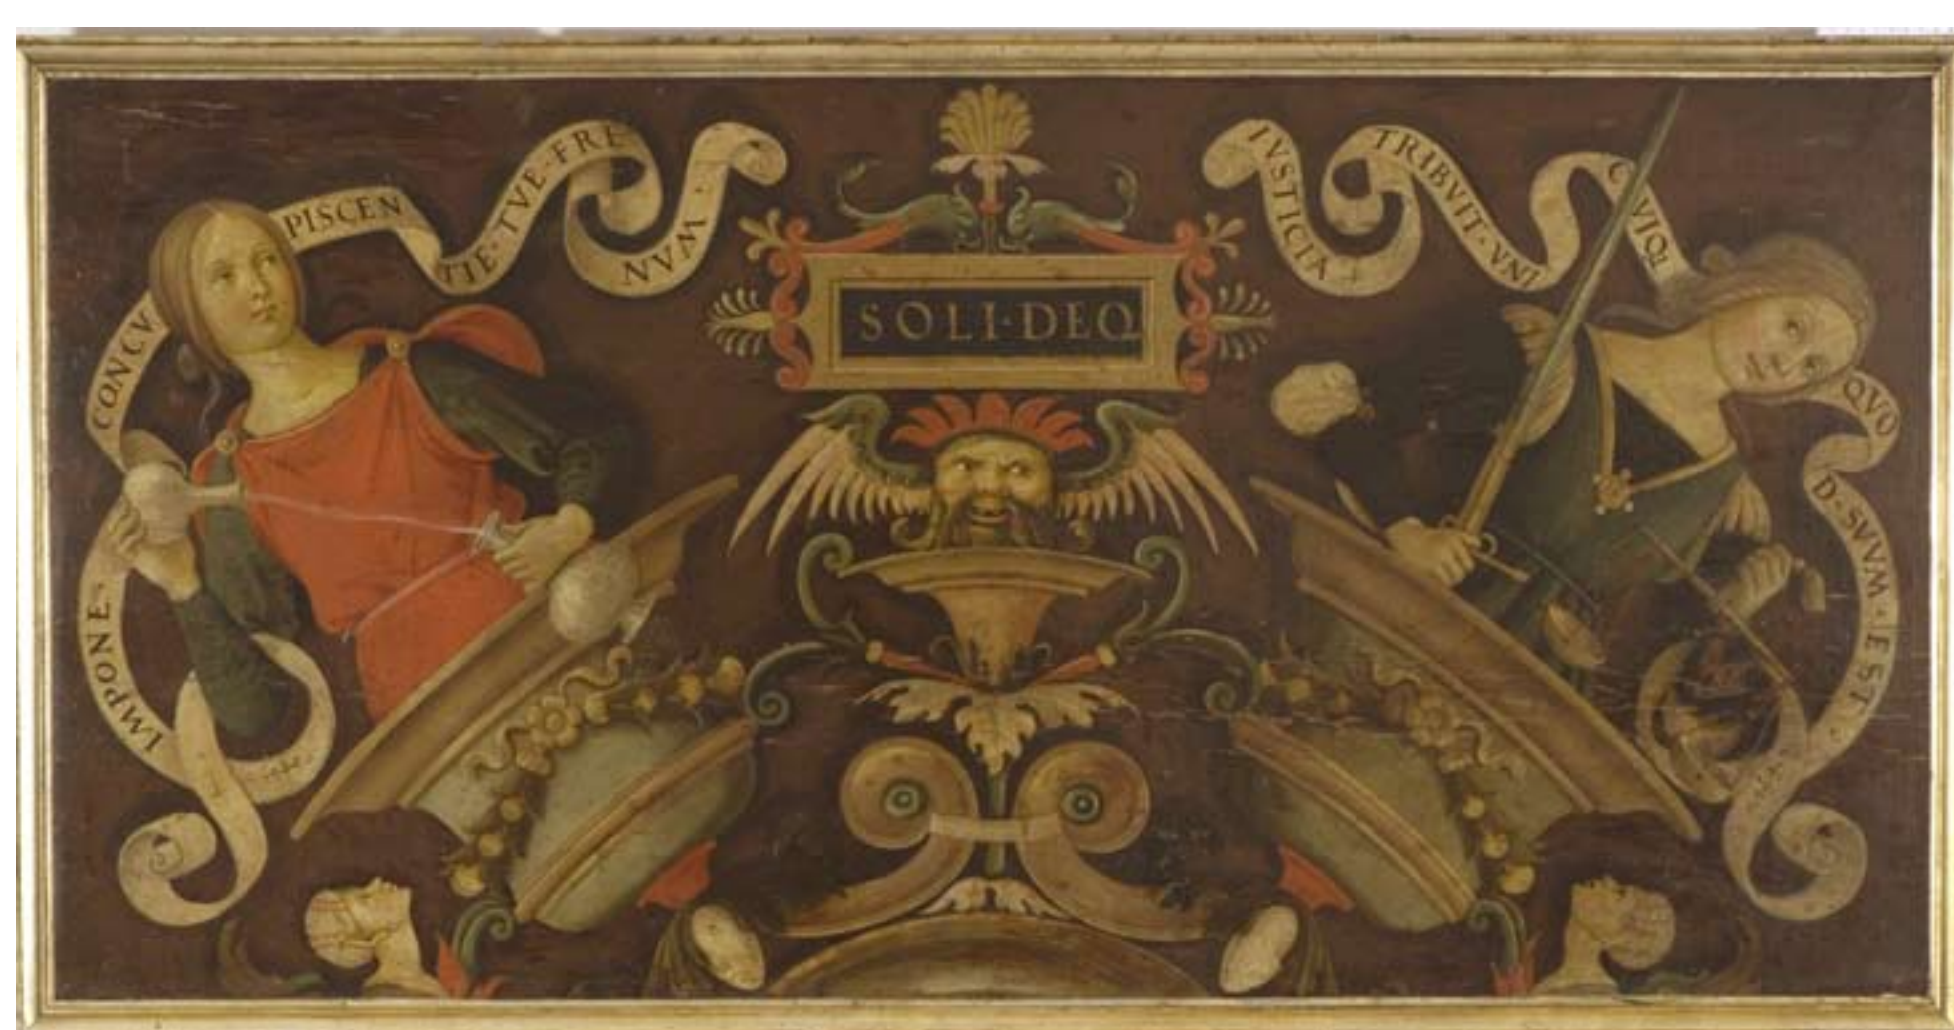
Die Malerei war von einer dicken Firnissschicht überzogen. Dieser stark glänzende und verbräunte Überzug war ebenfalls eine spätere Zutat.

Inv.-Nr. 121:
Zustand vor der Konservierung
und Restaurierung

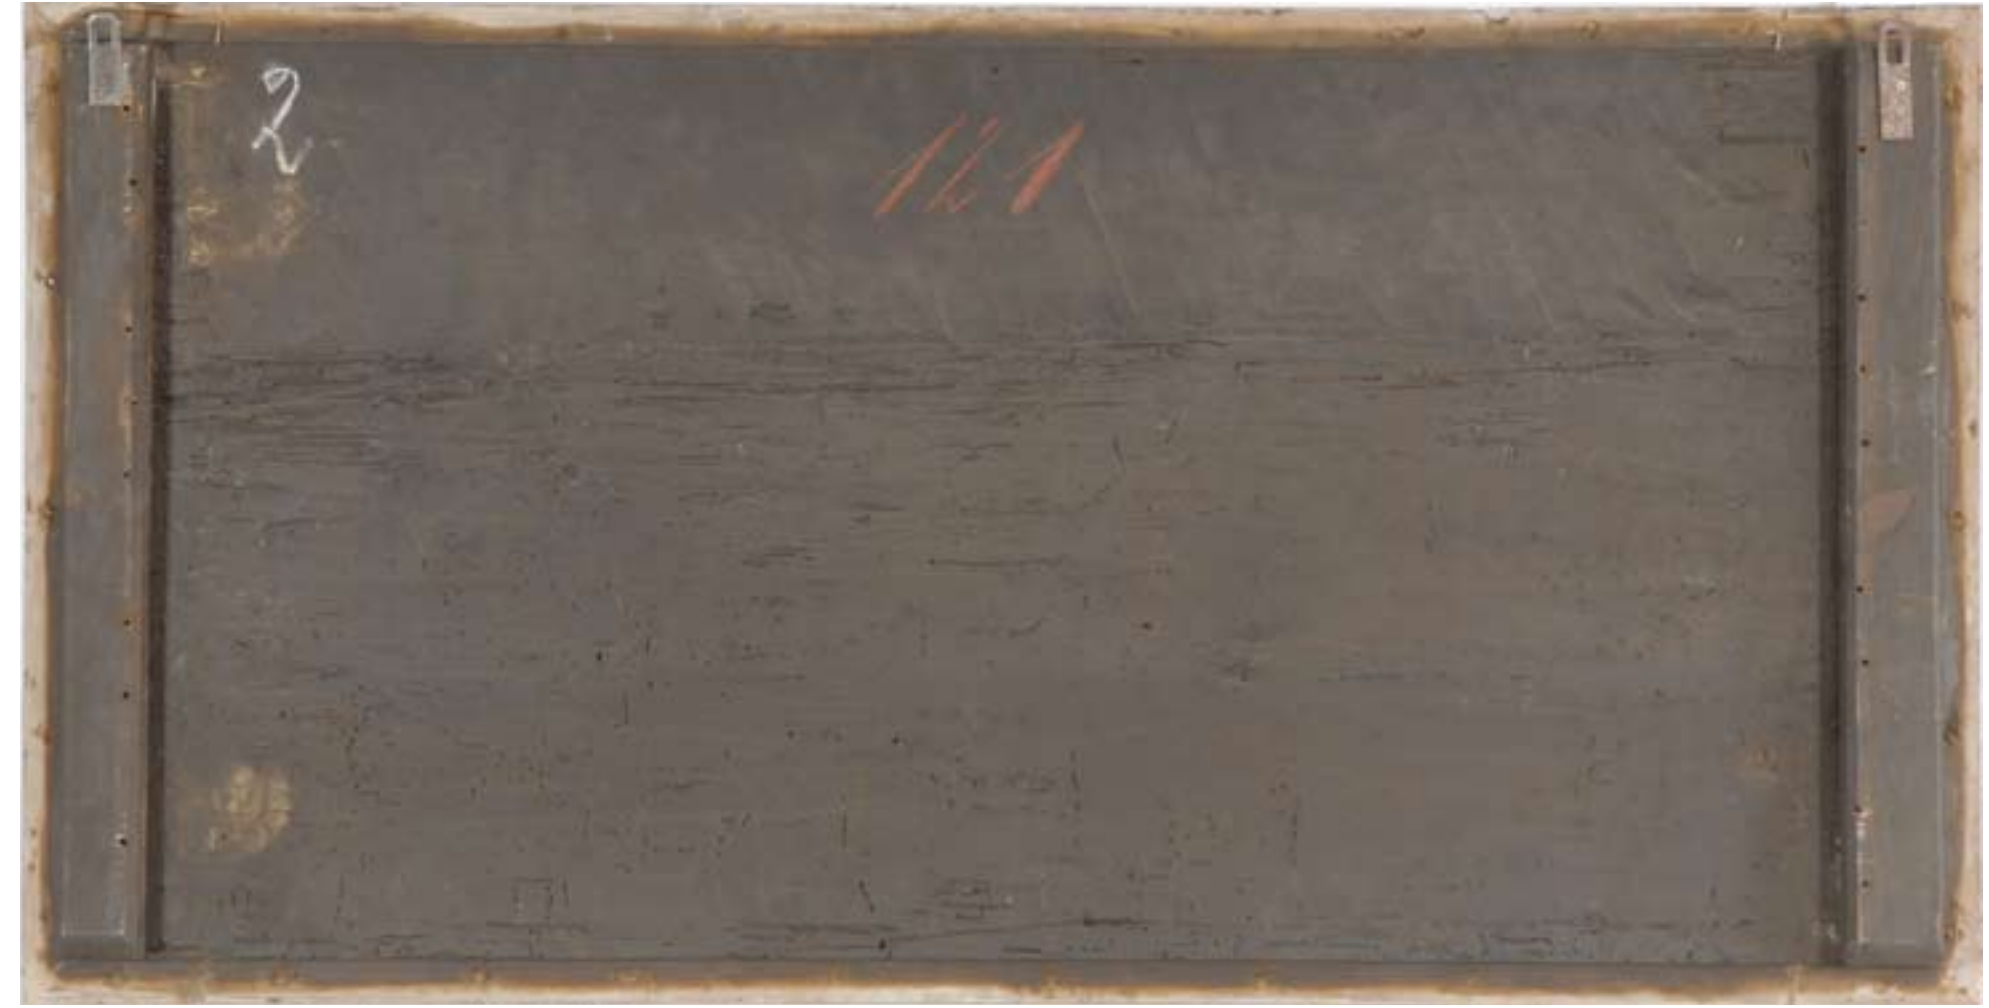
- umlaufende Beschneidung der Tafeln an allen Kanten,
- Dünnung der Tafeln 118 bis 123 durch Abhobeln der Rückseiten,
- Ergänzungen an den Tafeln 117 und 119,
- Aufleimen von rückseitigen Querleisten,
- Anbringen von Zierrahmenleisten an den Tafelkanten,
- rückseitiger brauner Anstrich mit harzhaltiger Farbe,
- Kittungen, Retuschen und Übermalungen.

Inv.-Nr. 121: Rückseite mit aufgeleimten Querleisten und angesetzten Zierrahmenleisten

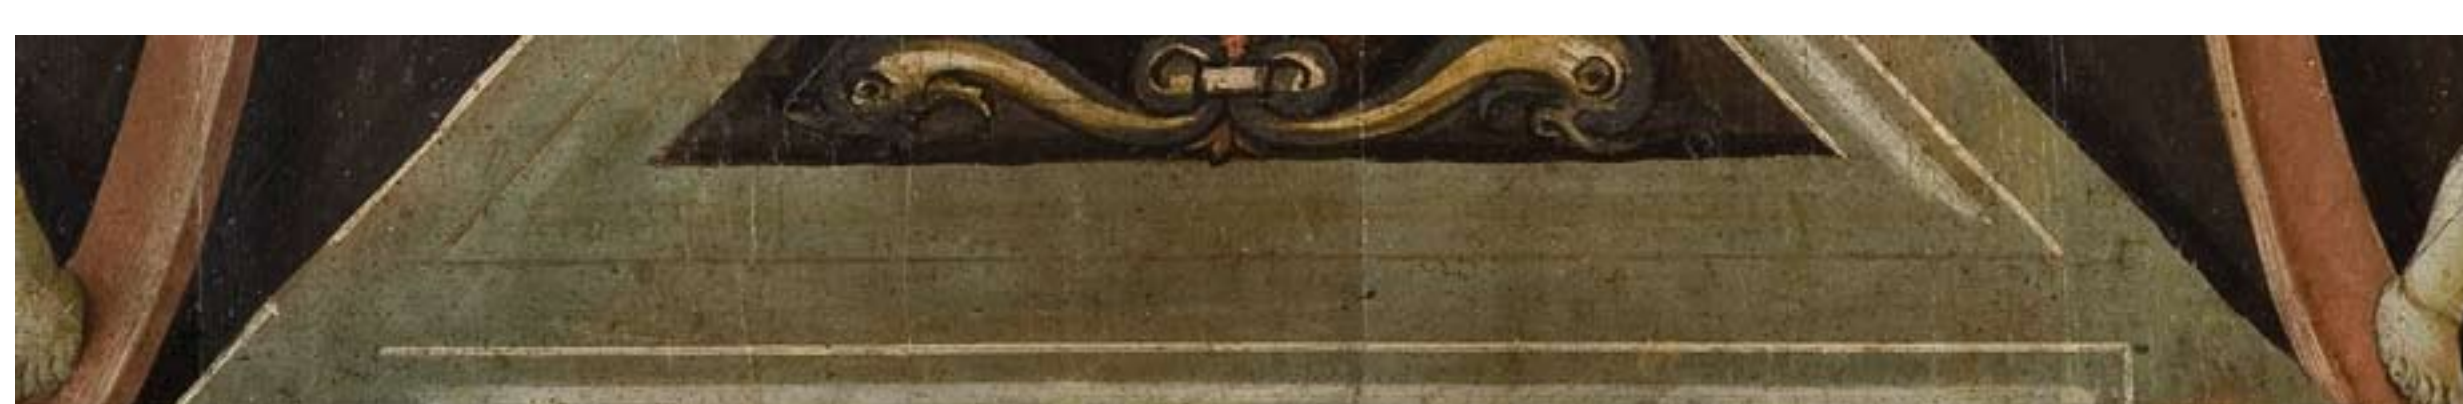
Auch bei den Tafeln 118 und 119 endet die Malerei an der rechten und linken Außenkante. Am oberen und unteren Bildrand hingegen scheint das Motiv beschnitten zu sein.

Inv.-Nr. 118: Beschnitt der Tafel am unteren Bildrand
