Kunsttechnologie I

Am Anfang der Restaurierung stand die Untersuchung des kunsttechnologischen Aufbaus der Tafelbilder: die Herstellungstechnik der Holztafeln, die Anlage der Bildmotive sowie der Aufbau der Malschichten.

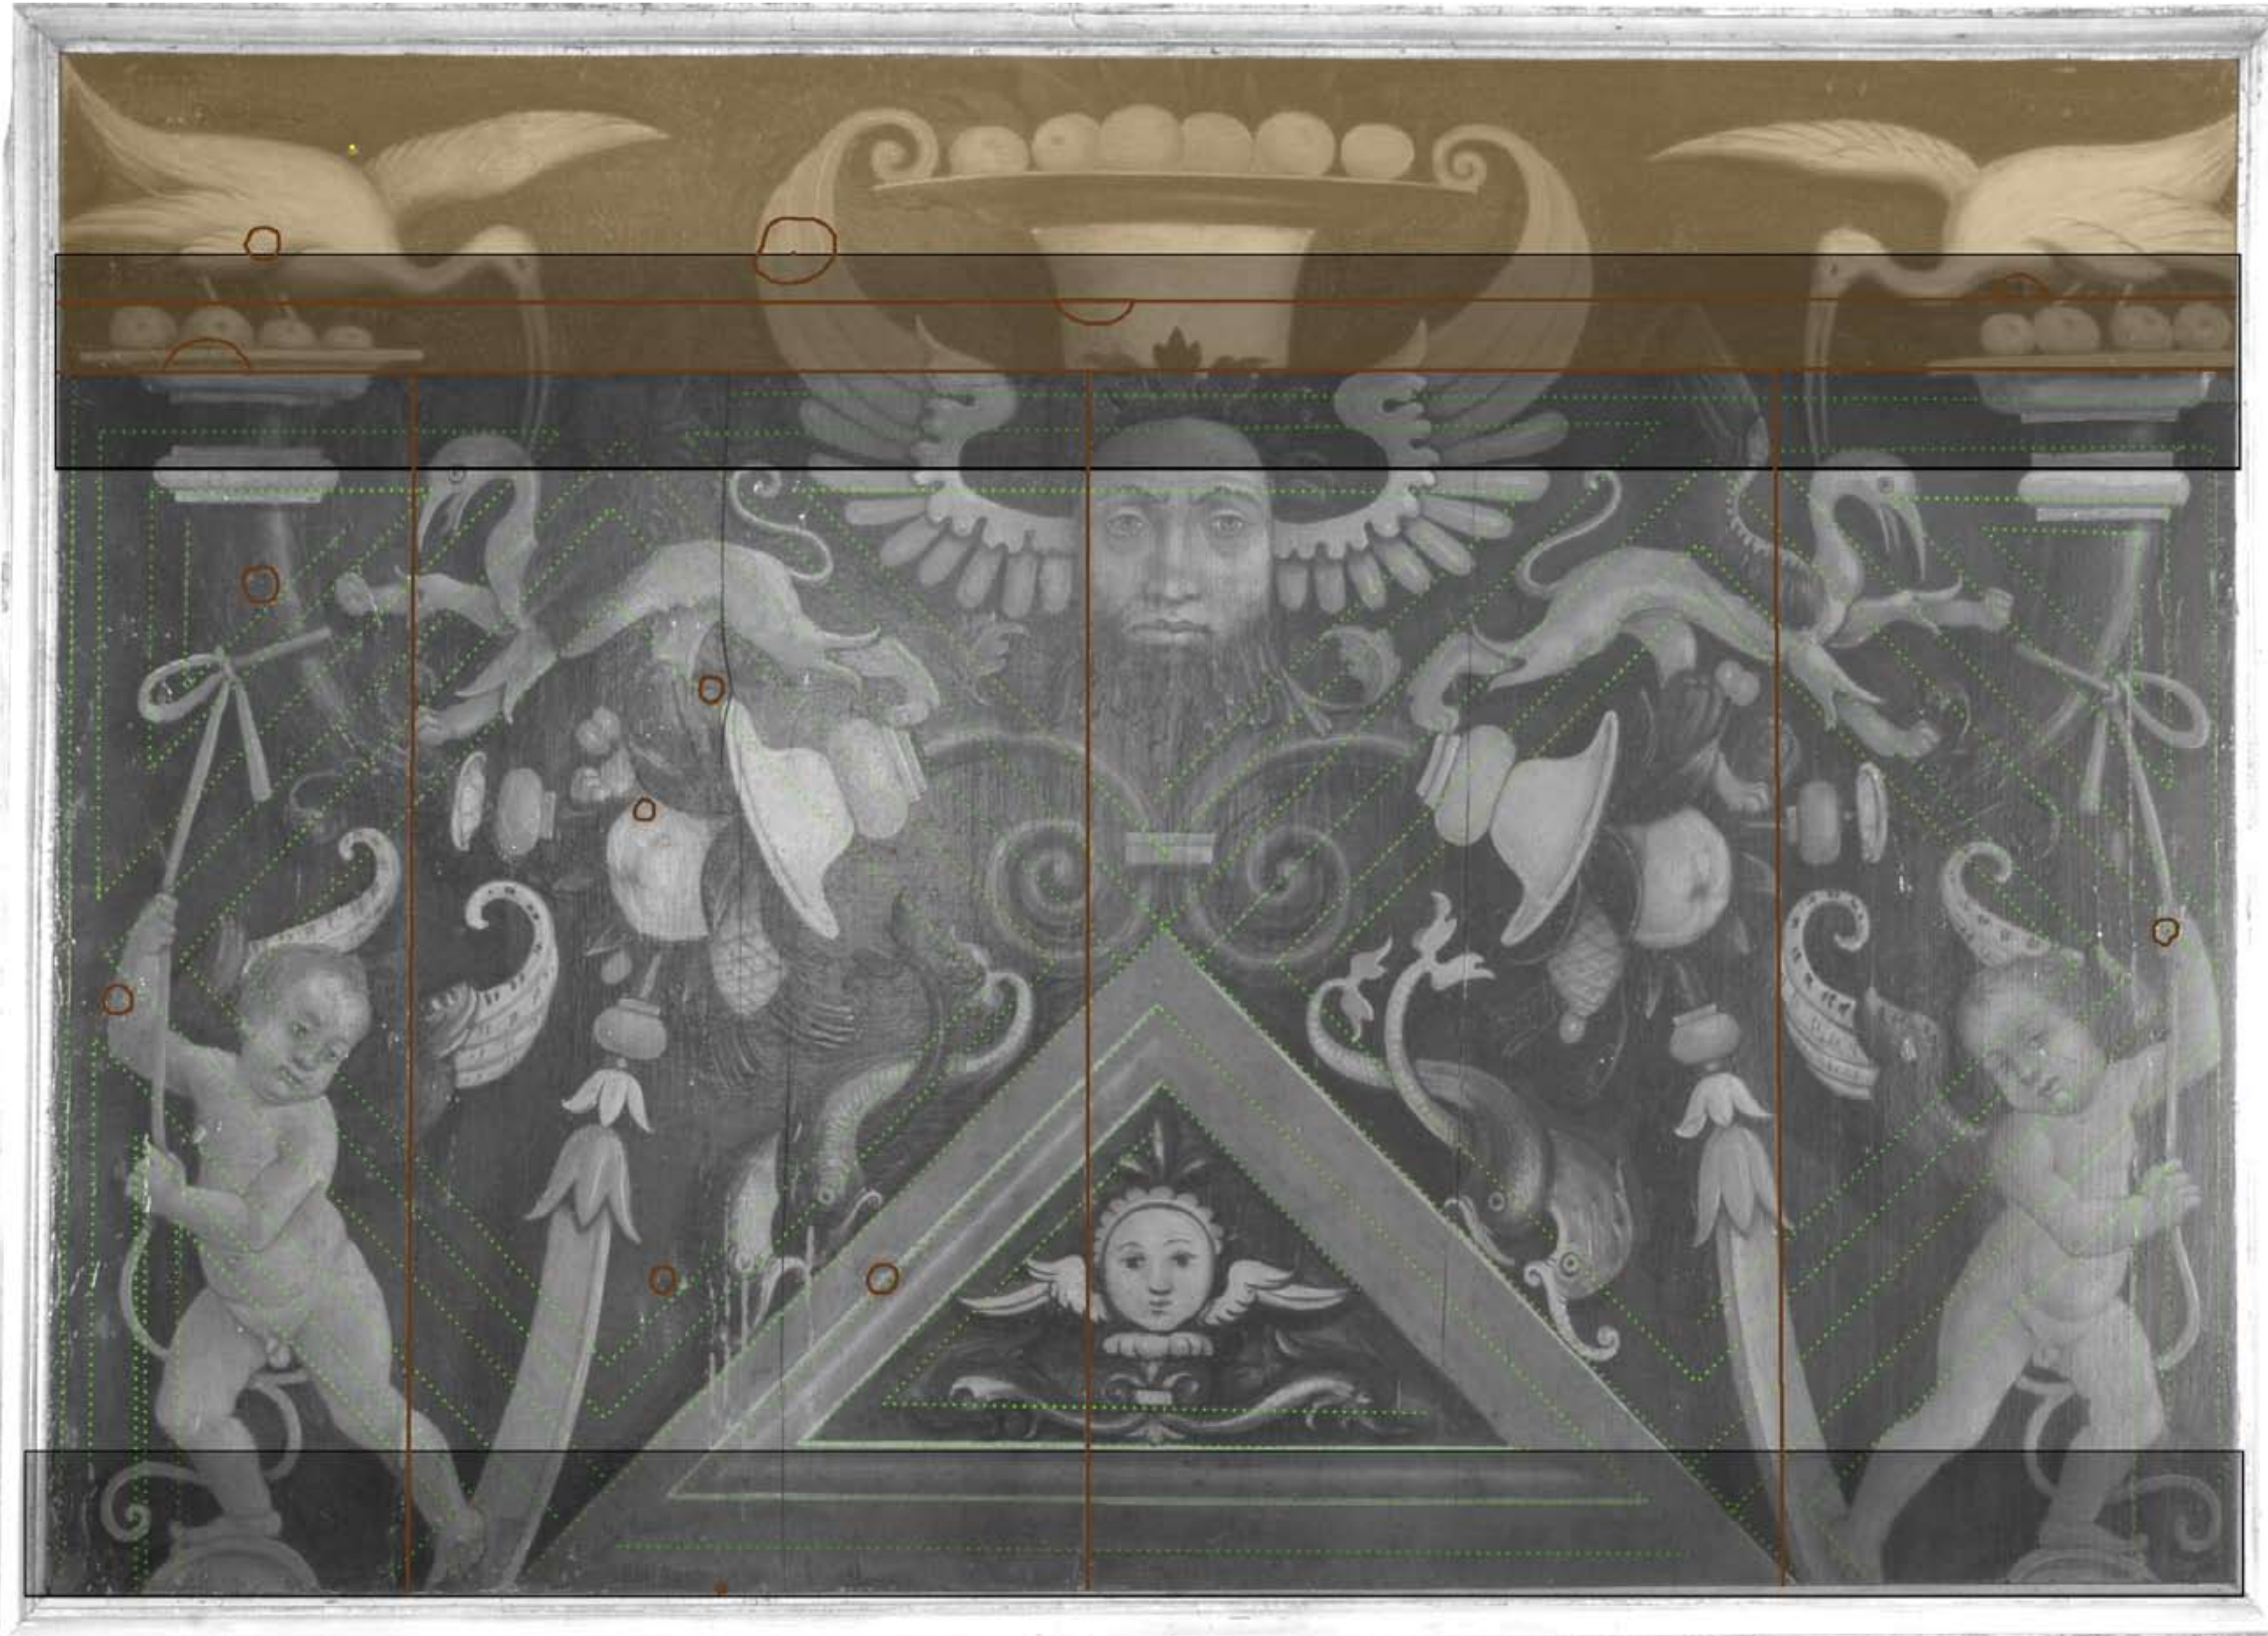
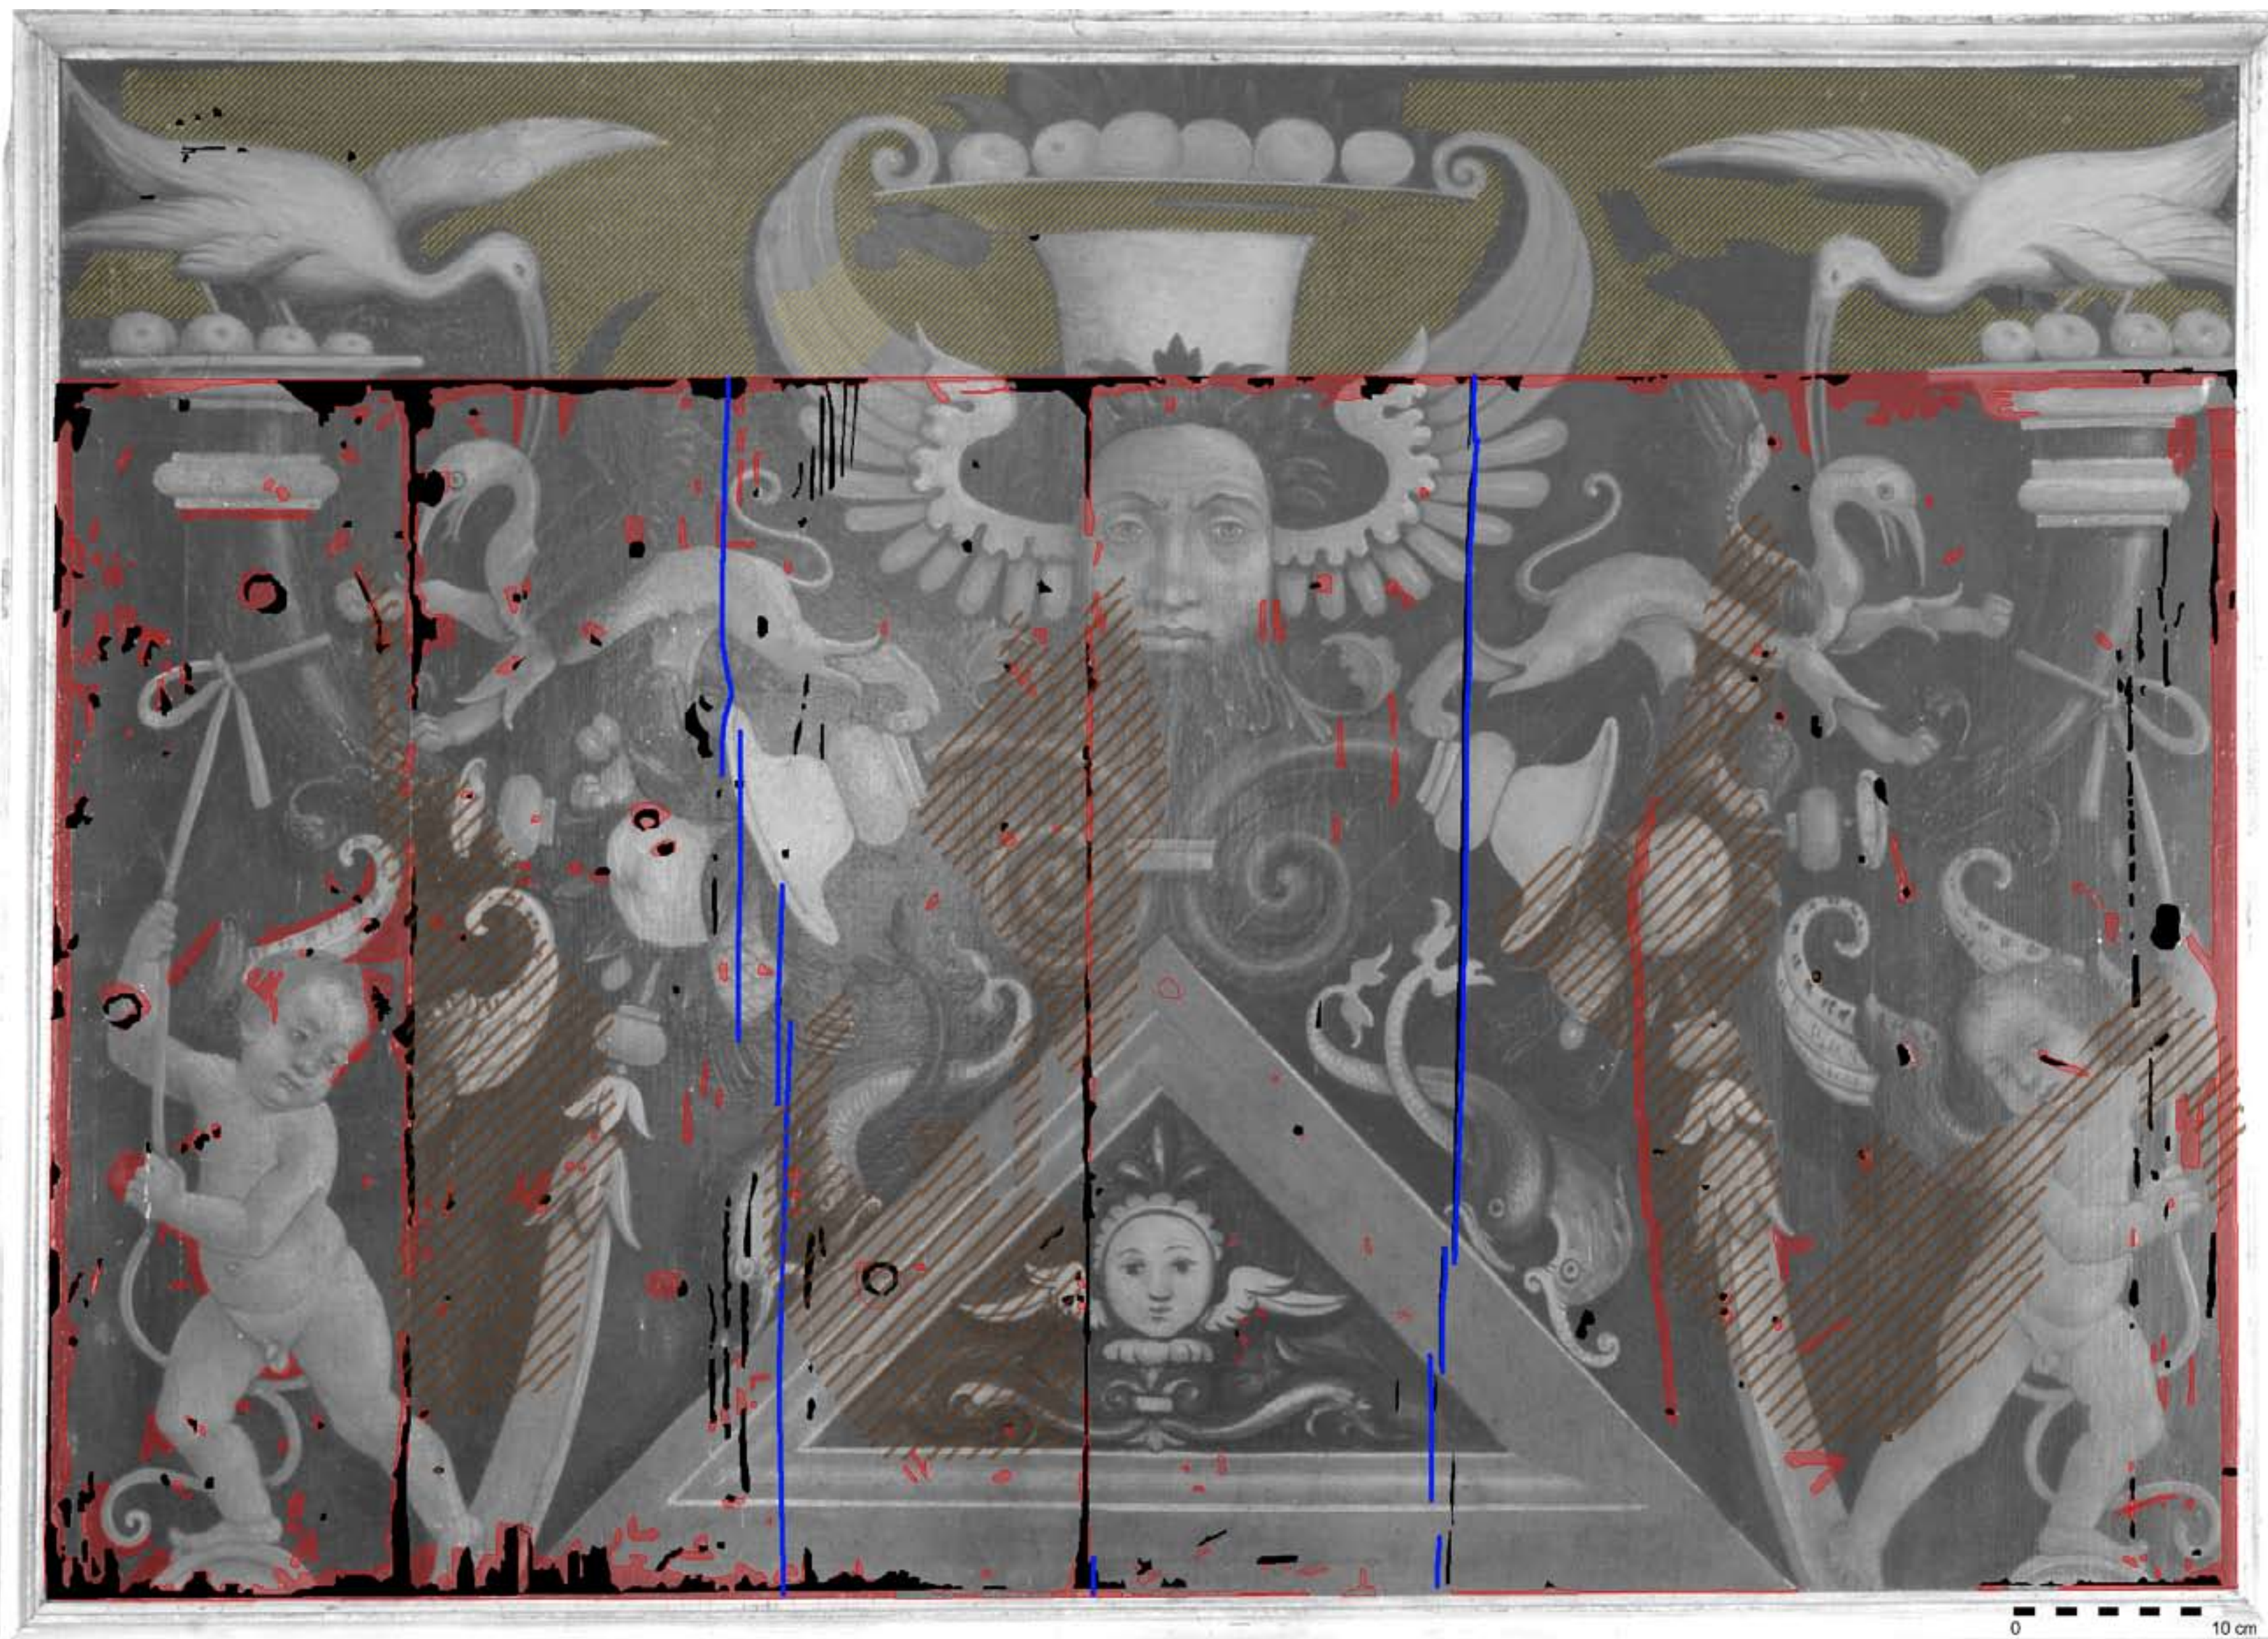
Inv.-Nr. 119:
Kartierung des Aufbaus des Bildträgers und der
Malschicht sowie deren Erhaltungszustände
