Aufbau und Herstellungstechnik

Durchgeführte Maßnahmen in chronologischer Reihenfolge

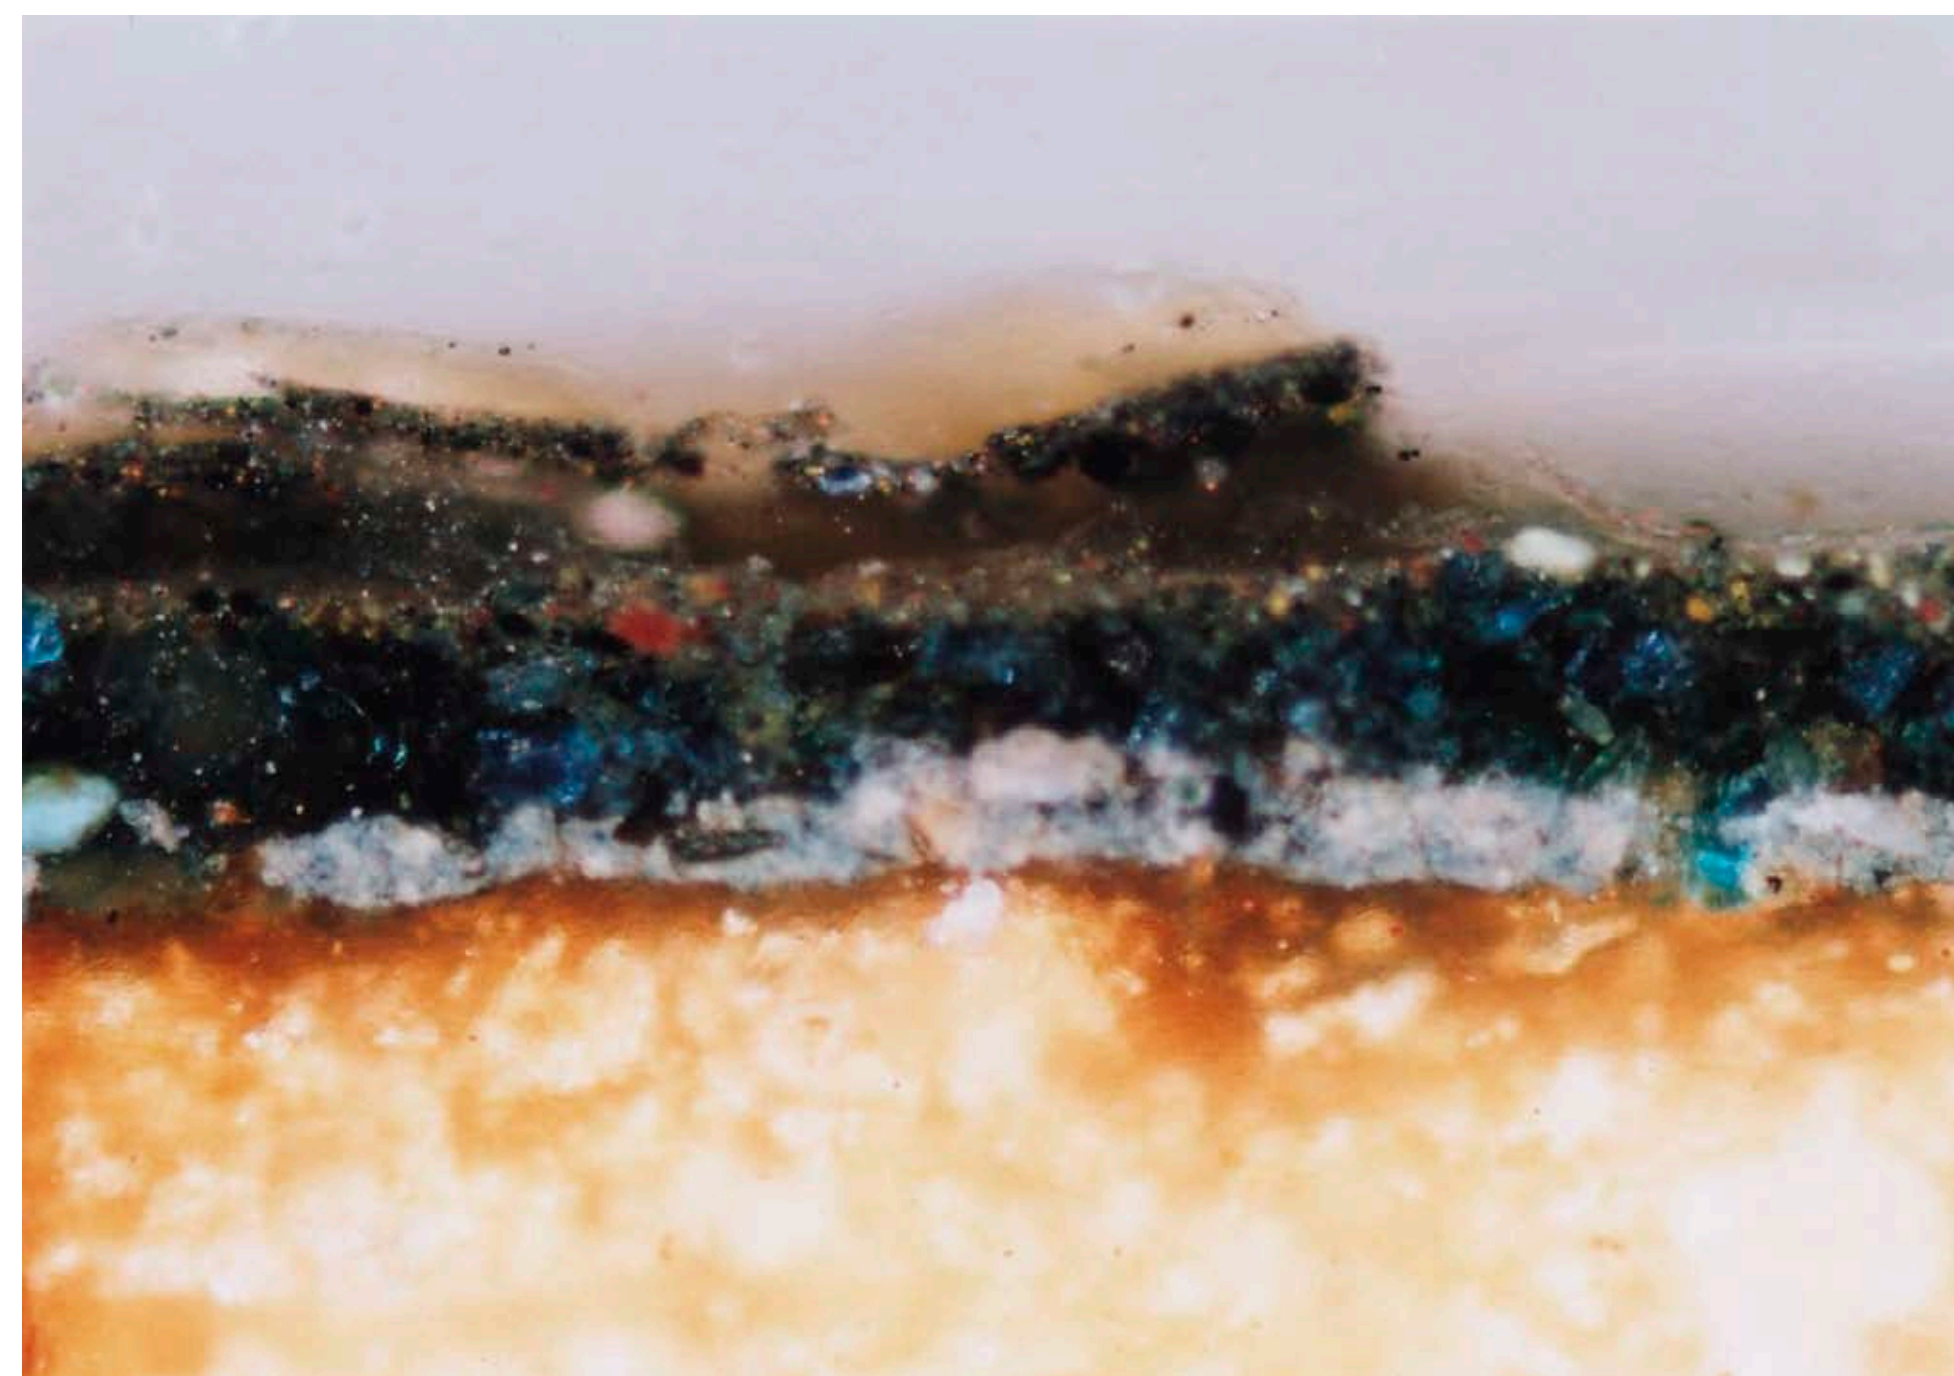
Übermalung
originales Blau
helle Untermalung
Grundierung

Malschichtprobe aus dem Mantel der Maria.
Zu erkennen ist die Grobkörnigkeit des originalen Blau (Azurit) und die feinere Übermalung mit schwarzen, roten und gelben Pigmenten.
Mikroskopaufnahme: HfBK Dresden, naturwissenschaftliches Labor

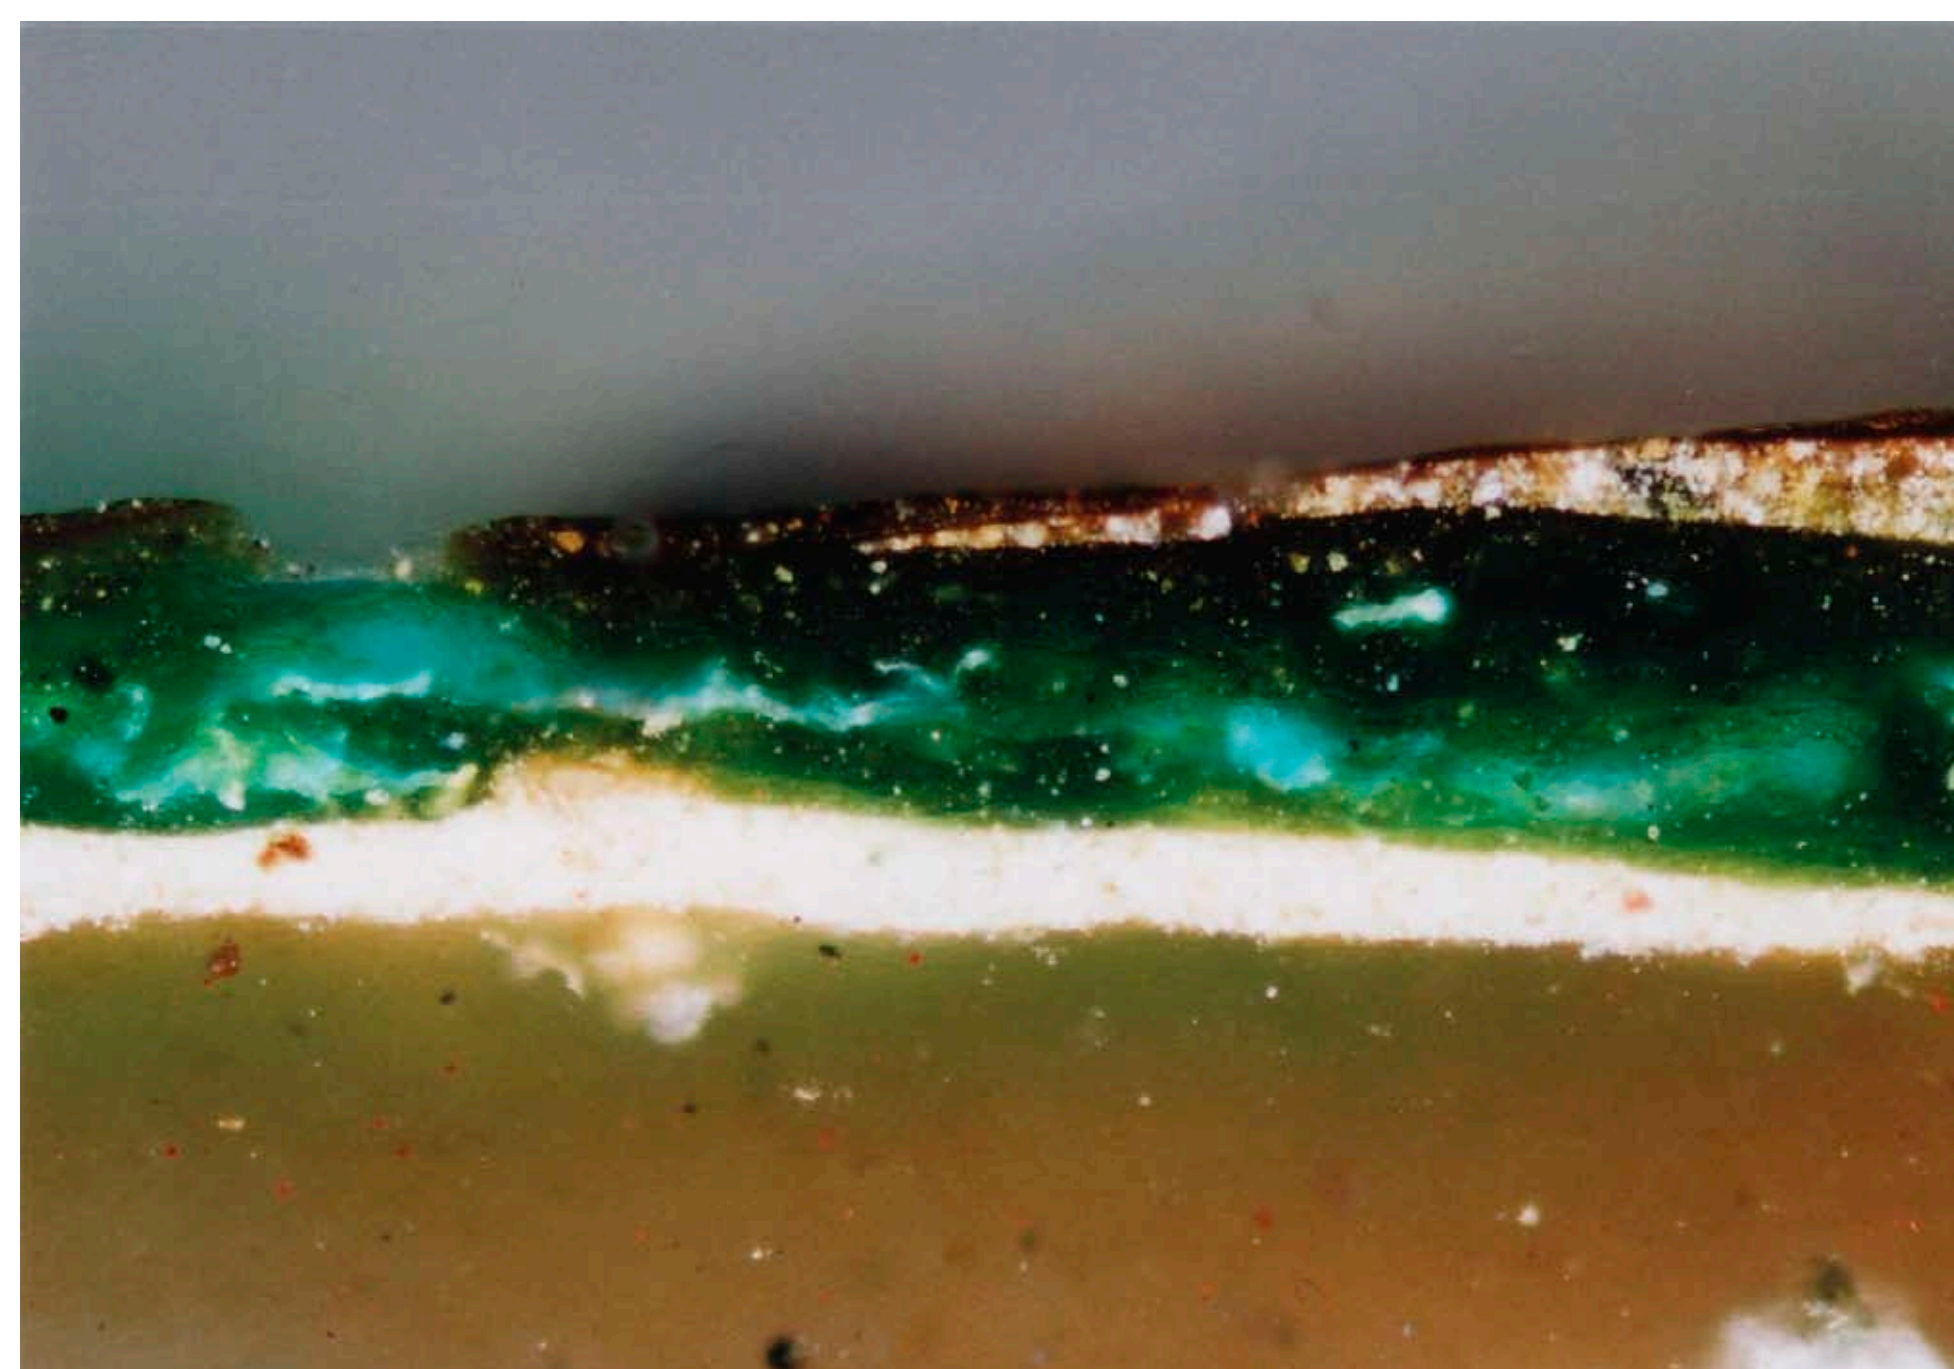
Öllasur
helle Blattspitzen
Farbschicht Blattwerk
Farbschicht Hintergrund
Grundierung

Malschichtprobe aus der Vegetation im Hintergrund.
Zu erkennen ist die grüne Malerei der Vegetation mit den aufgesetzten hellen Blattspitzen und der verbräunten originalen Öllasur.
Mikroskopaufnahme: HfBK Dresden, naturwissenschaftliches Labor

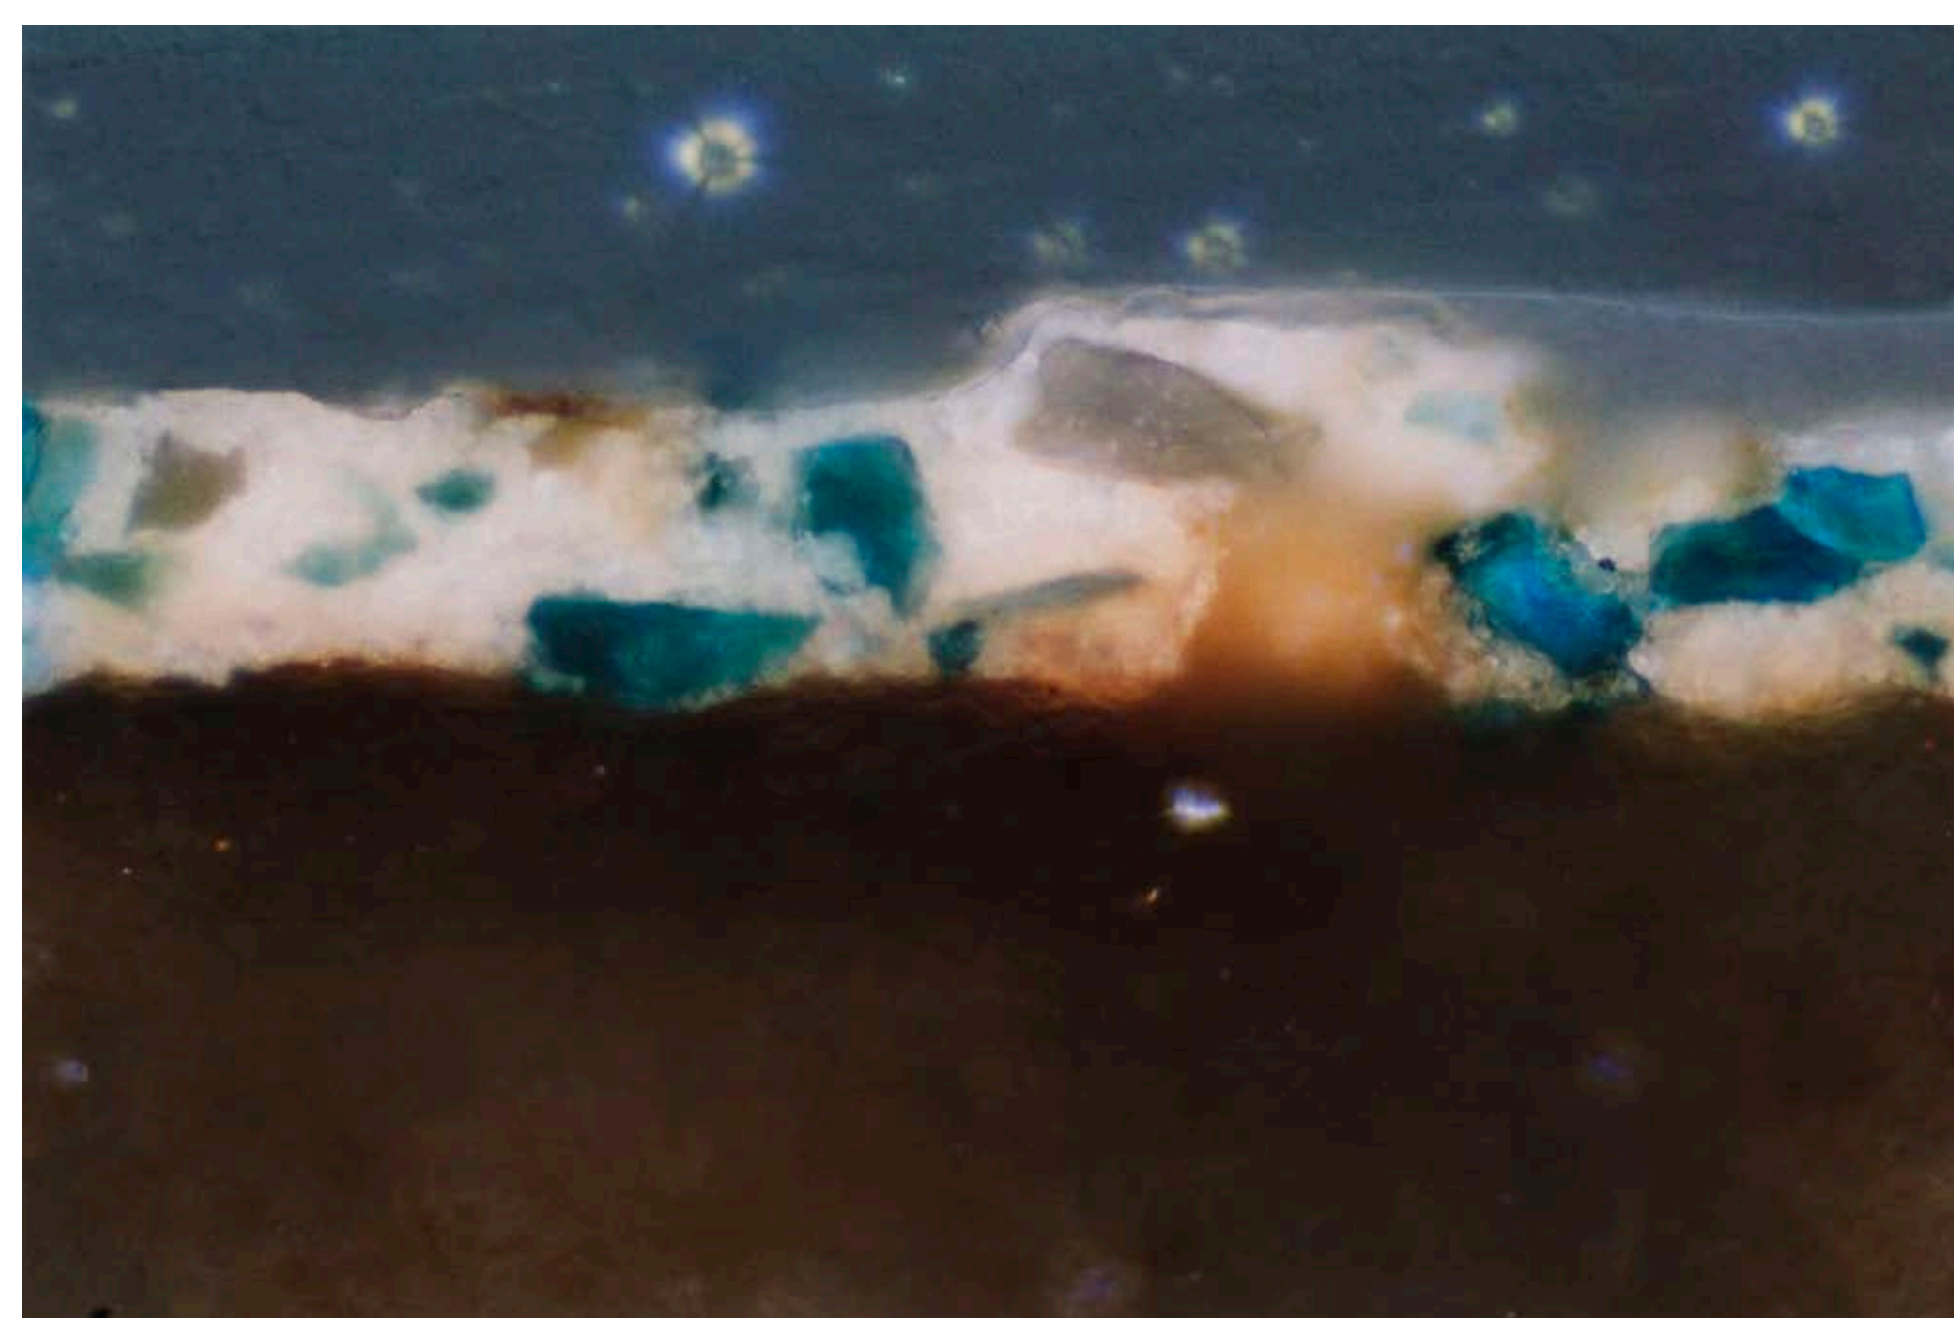
Evtl. Reste eines transparenten Überzuges
Farbschicht Himmel
Grundierung

Malschichtprobe aus dem Himmel.
Zu erkennen sind die sehr groben blauen Pigmentkörner (Azurit) in einer Ausmischung mit Bleiweiß.
Mikroskopaufnahme: HfBK Dresden, naturwissenschaftliches Labor

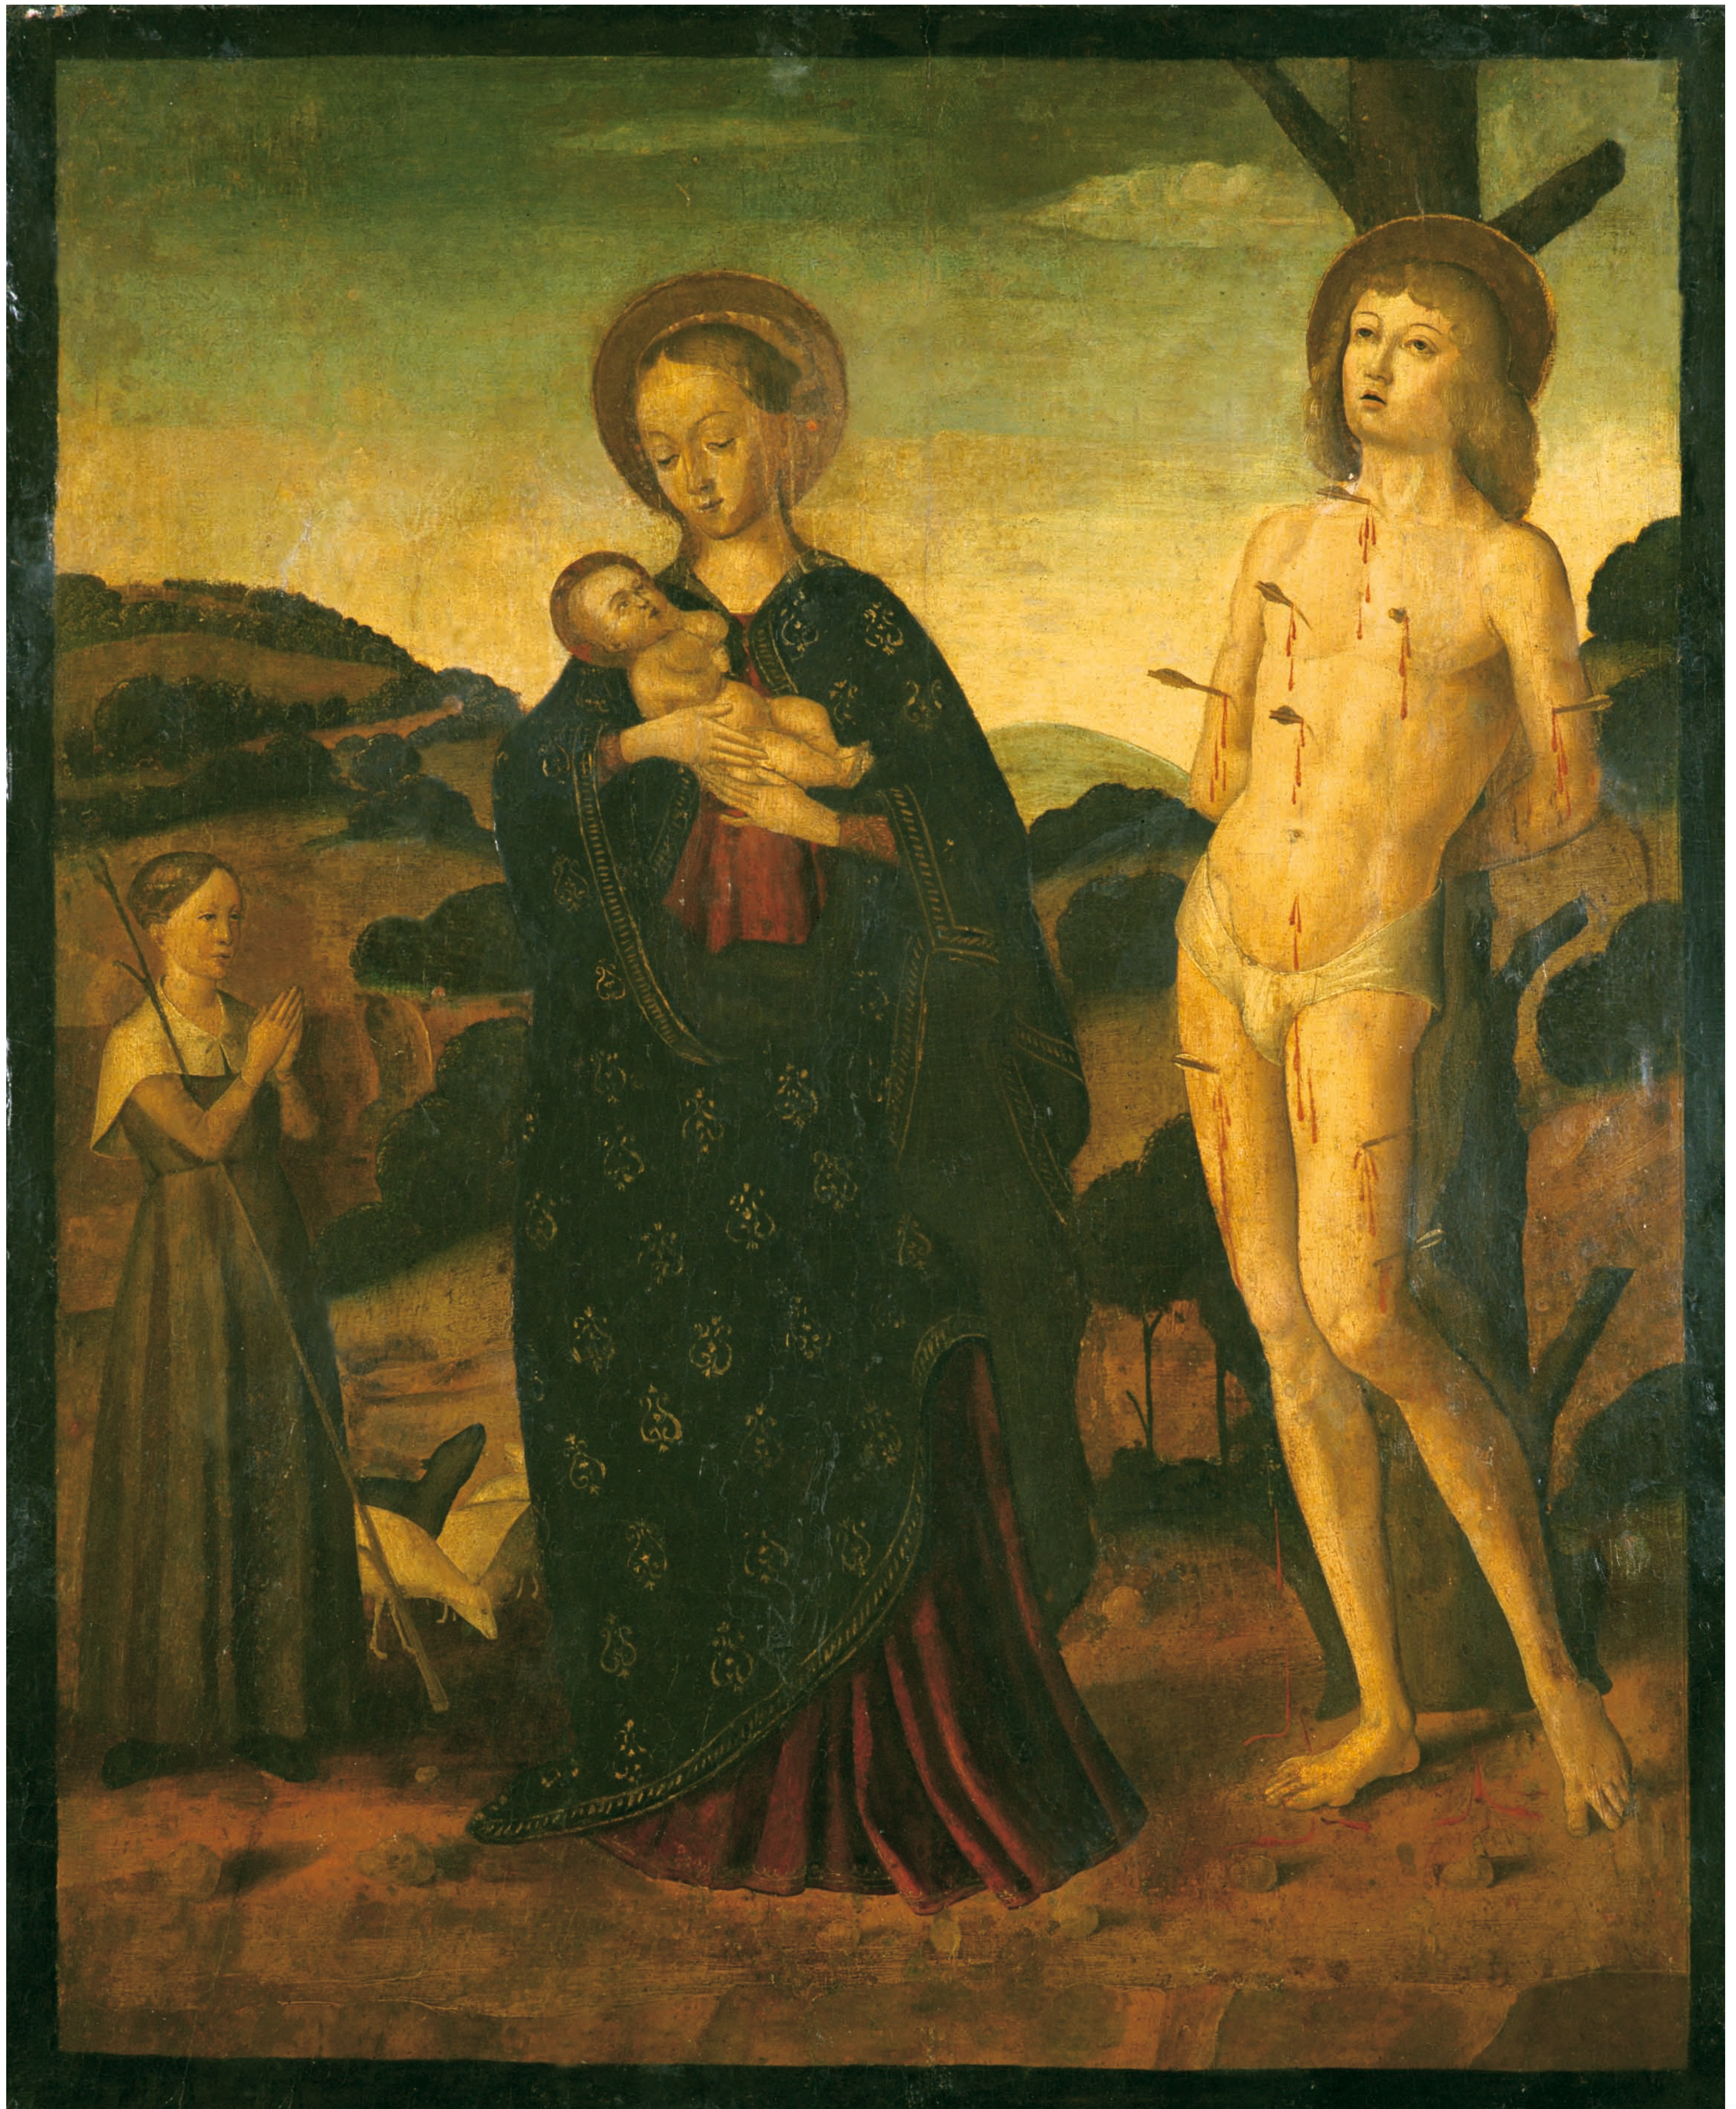
Zustand der Tafel vor der Restaurierung. Zu erkennen sind der stark vergilbte Firnis, die glänzende und matte Firnisoberfläche sowie farbveränderte Retuschen und Übermalungen.

Die gesamte Malerei wurde durch einen stark verbräunten Firnis mit teilweise matten Eintrübungen beeinflusst.

Zahlreiche historische Restaurierungen störten das Erscheinungsbild der Malerei. Durch die vielen farbveränderten Retuschen und Übermalungen wirkte das Bild sehr fleckig.

Besonders die Gesichter der Maria und des Jesusknaben, der Himmel sowie die Beine des heiligen Sebastian waren durch Retuschen gestört.

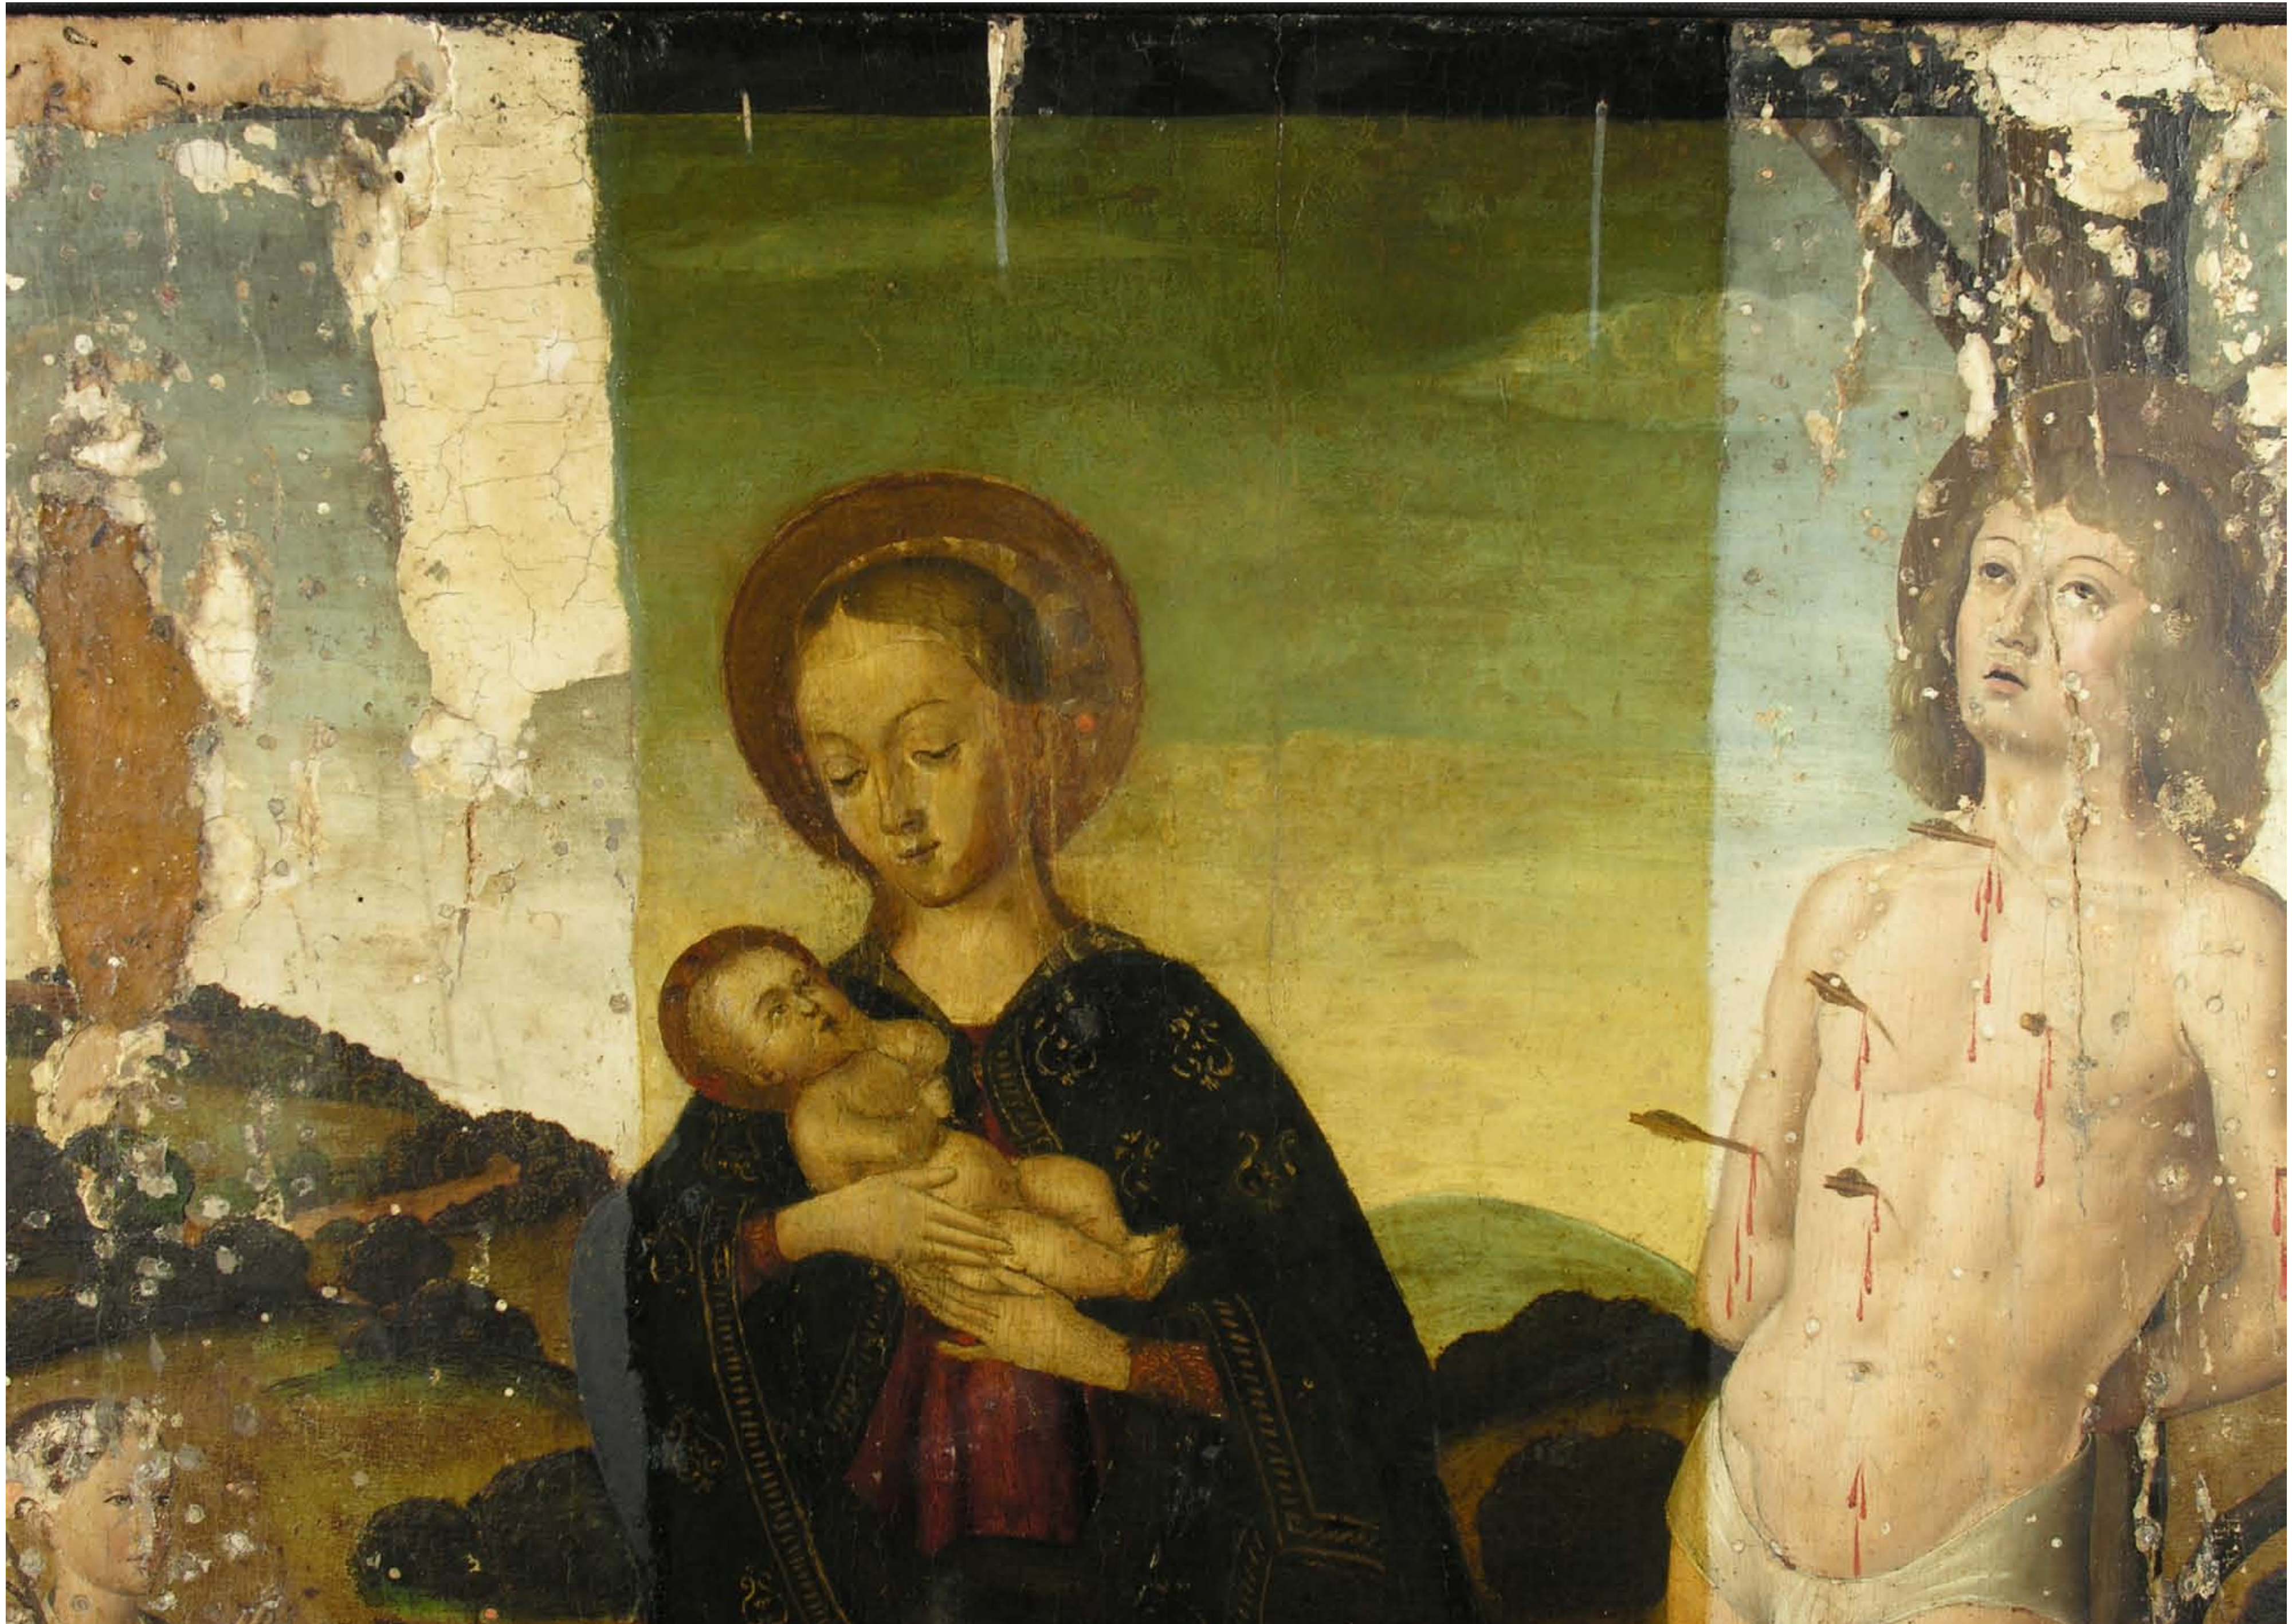
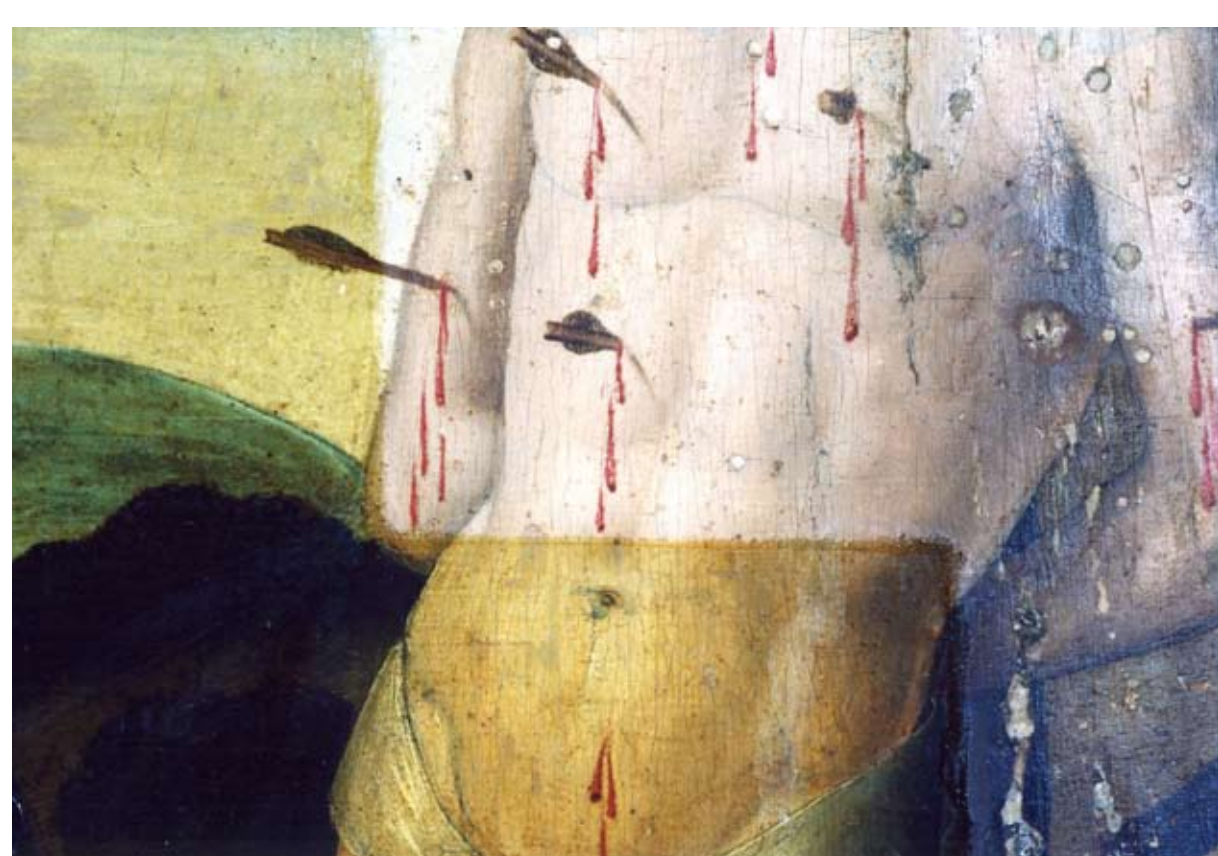
Detailabbildung
des Zustandes
während der Abnahme
der Firnissschichten
und Übermalungen

Der erste Schritt war die Abnahme der vergilbten Firnissschichten und Retuschen. Hierbei war es wichtig, ein geeignetes Lösemittelgemisch zu finden, das eine schonende Abnahme von Firnis und Retuschen erlaubte, ohne die originale Temperafarbe und die darauf liegenden Öllasuren zu verletzen. In verschiedenen Probereihen zeigte sich ein Isopropanol/Aceton-Gemisch als geeignet. Schwer löslichere Retuschen wurden mit einem Lösemittelgel angequollen und mechanisch mit dem Skalpell entfernt. Die Abnahme der Firnis- und Übermalungsschichten war sehr zeitaufwendig und erfolgte unter dem Mikroskop.

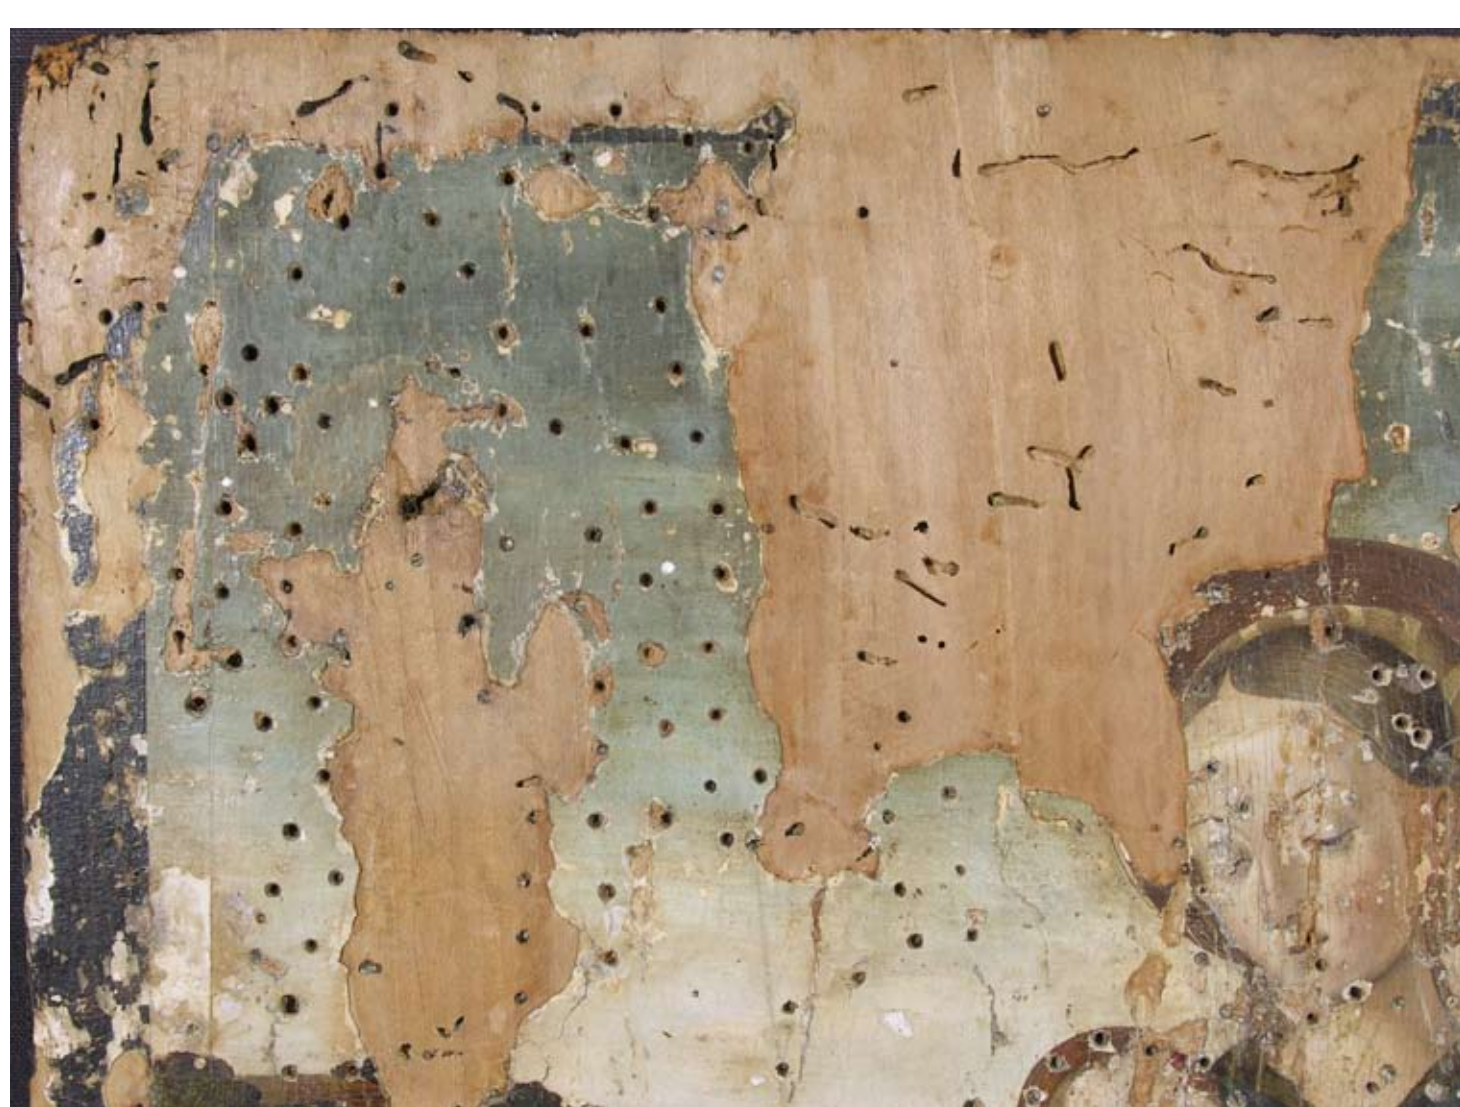
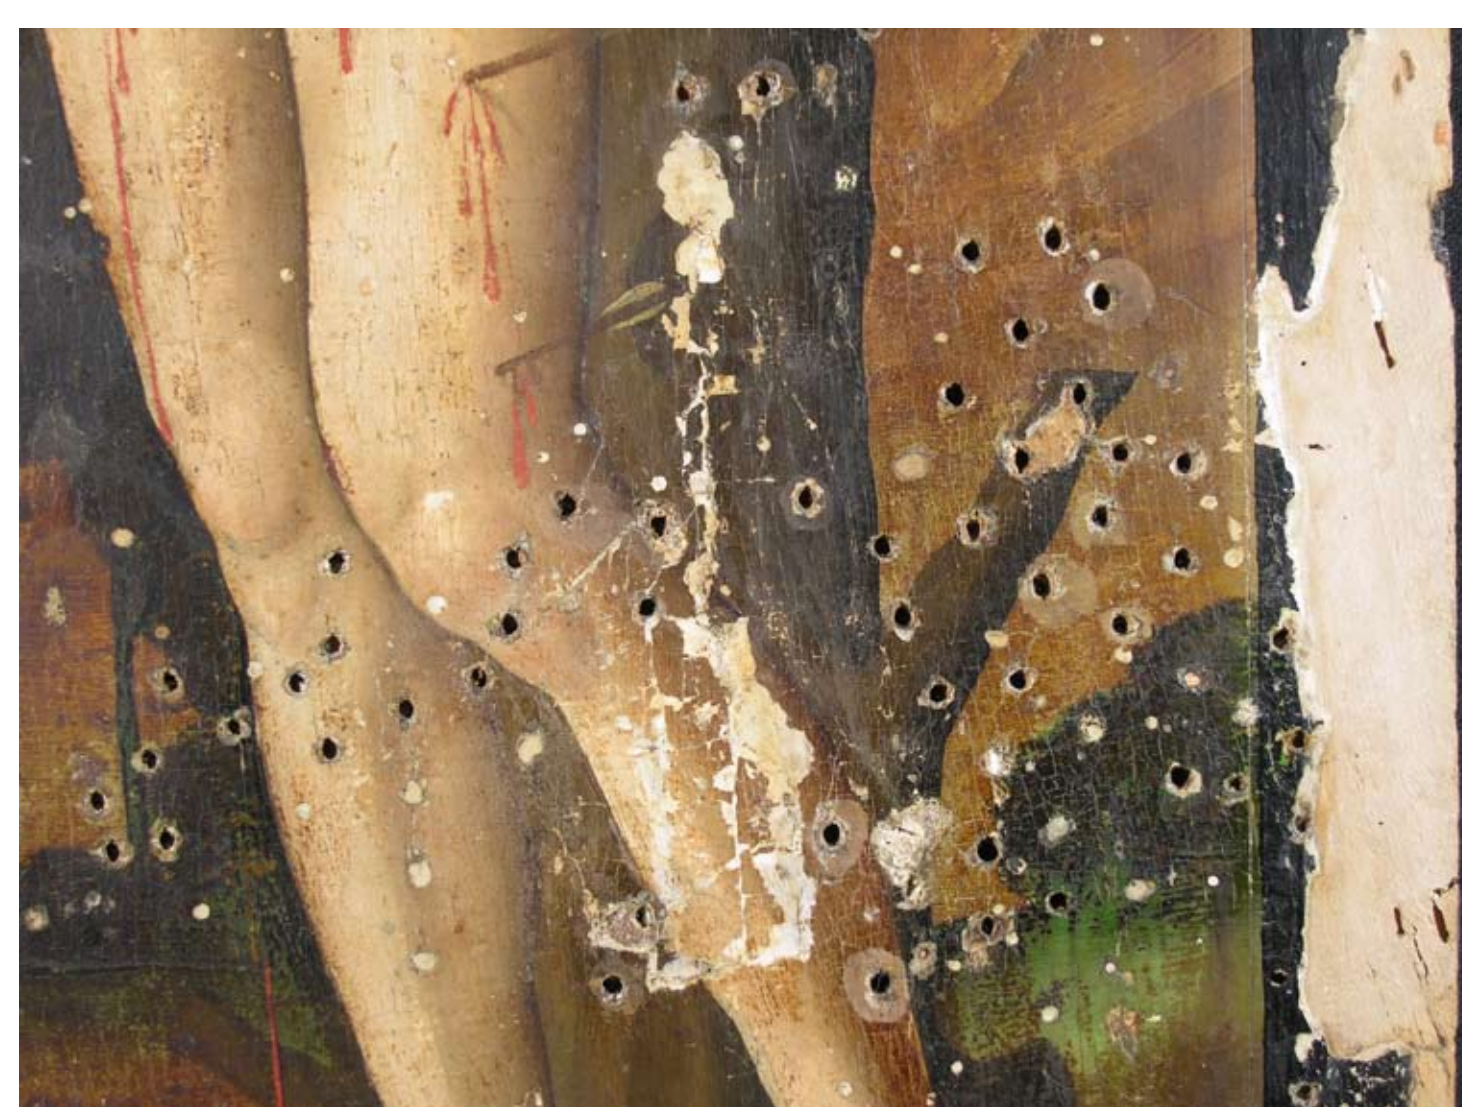
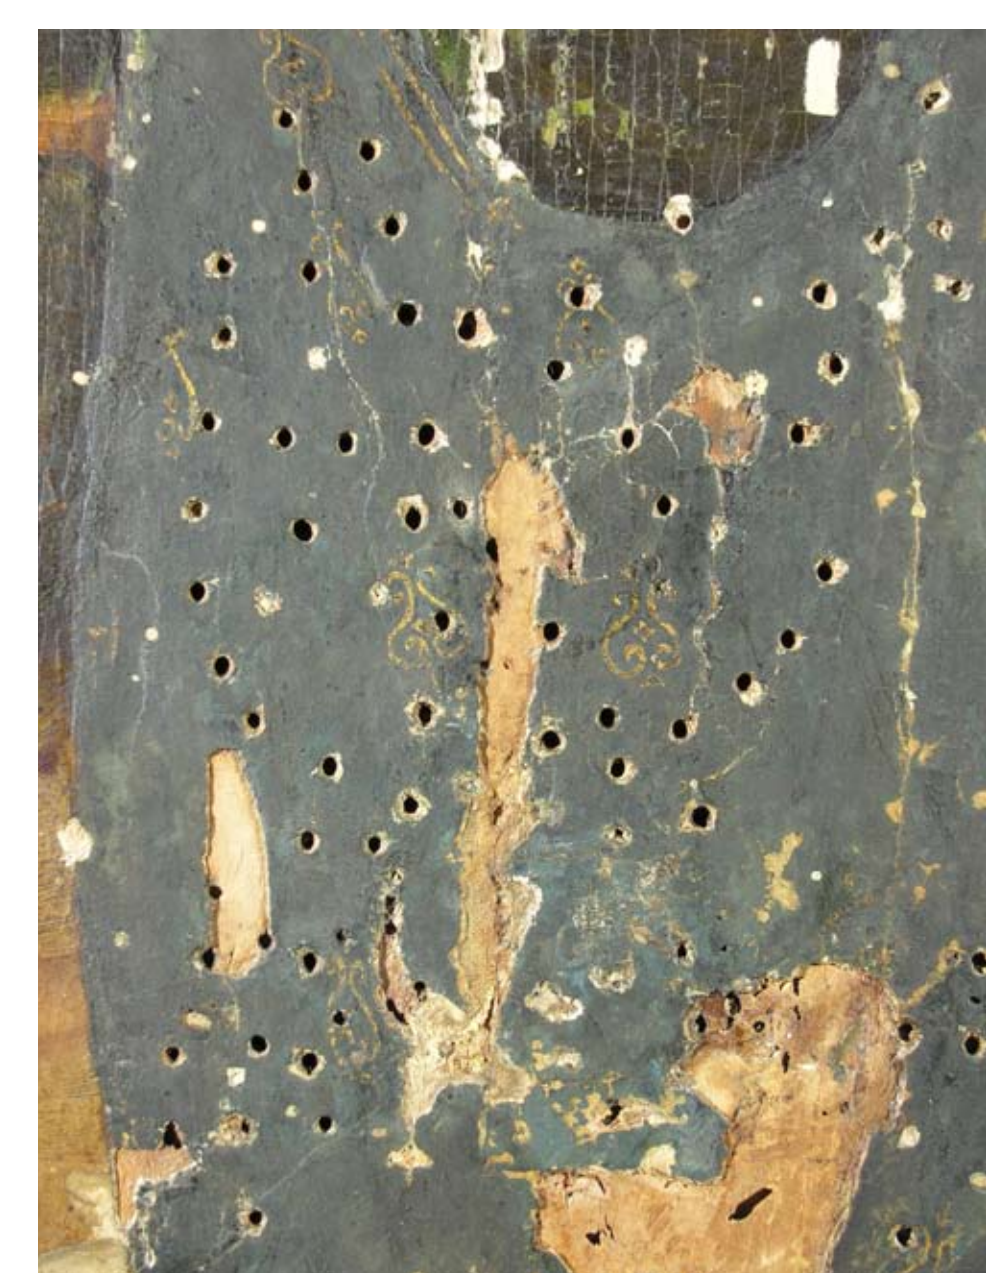
Detailabbildungen
des Zustandes
nach der Abnahme
der Firnissschichten
und Übermalungen
sowie der Entfernung
der alten Kittungen
