Aufbau und Herstellungstechnik

Durchgeführte Maßnahmen in chronologischer Reihenfolge

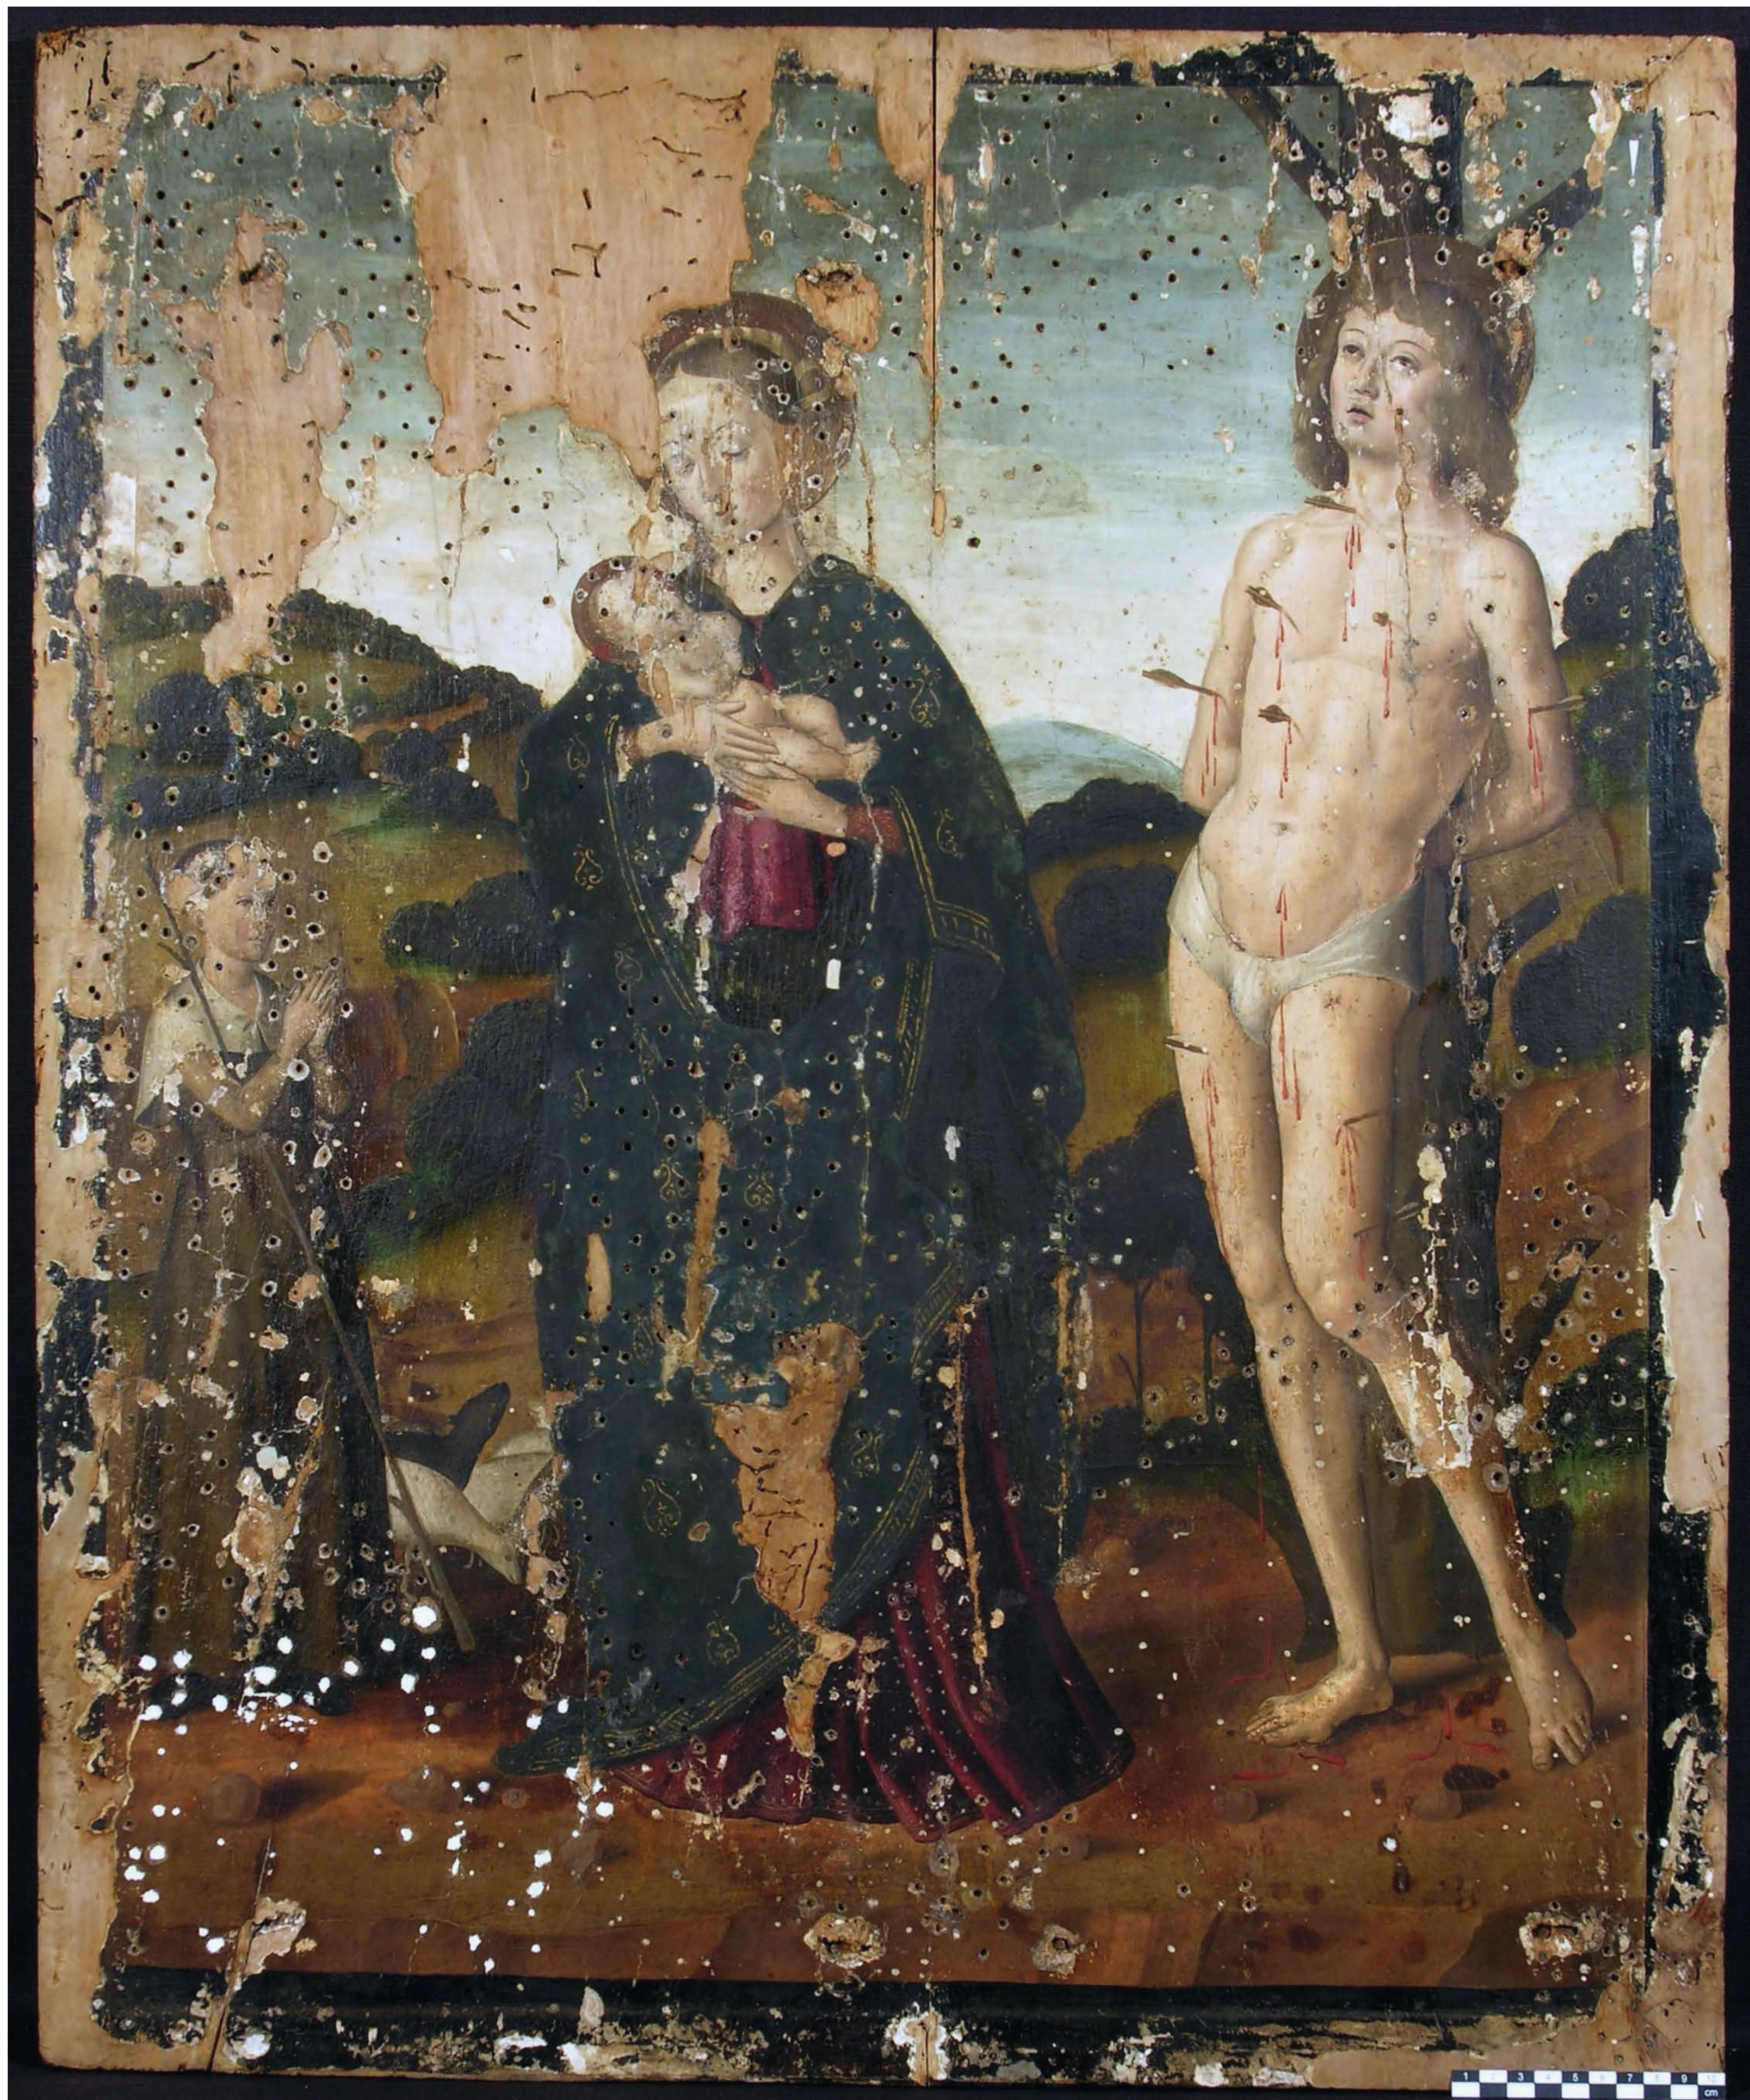
Zustand der Tafel nach der Abnahme von Firnis, Retuschen, Übermalungen und Kittungen

Die Festigung der Fassung erfolgte parallel mit der Entfernung der alten Kittungen. Dazu wurde von den Fehlstellenrändern aus das Festigungsmittel gezielt unter die Schollen und Malschichtblasen mit einem Pinsel oder einer Spritze appliziert. Die alten Kittungen mussten aufgrund ihrer unzureichenden Strukturierung sowie ihres zu hohen Bindemittelanteiles entfernt werden. Auch hierbei konnte überkittete originale Substanz freigelegt werden.

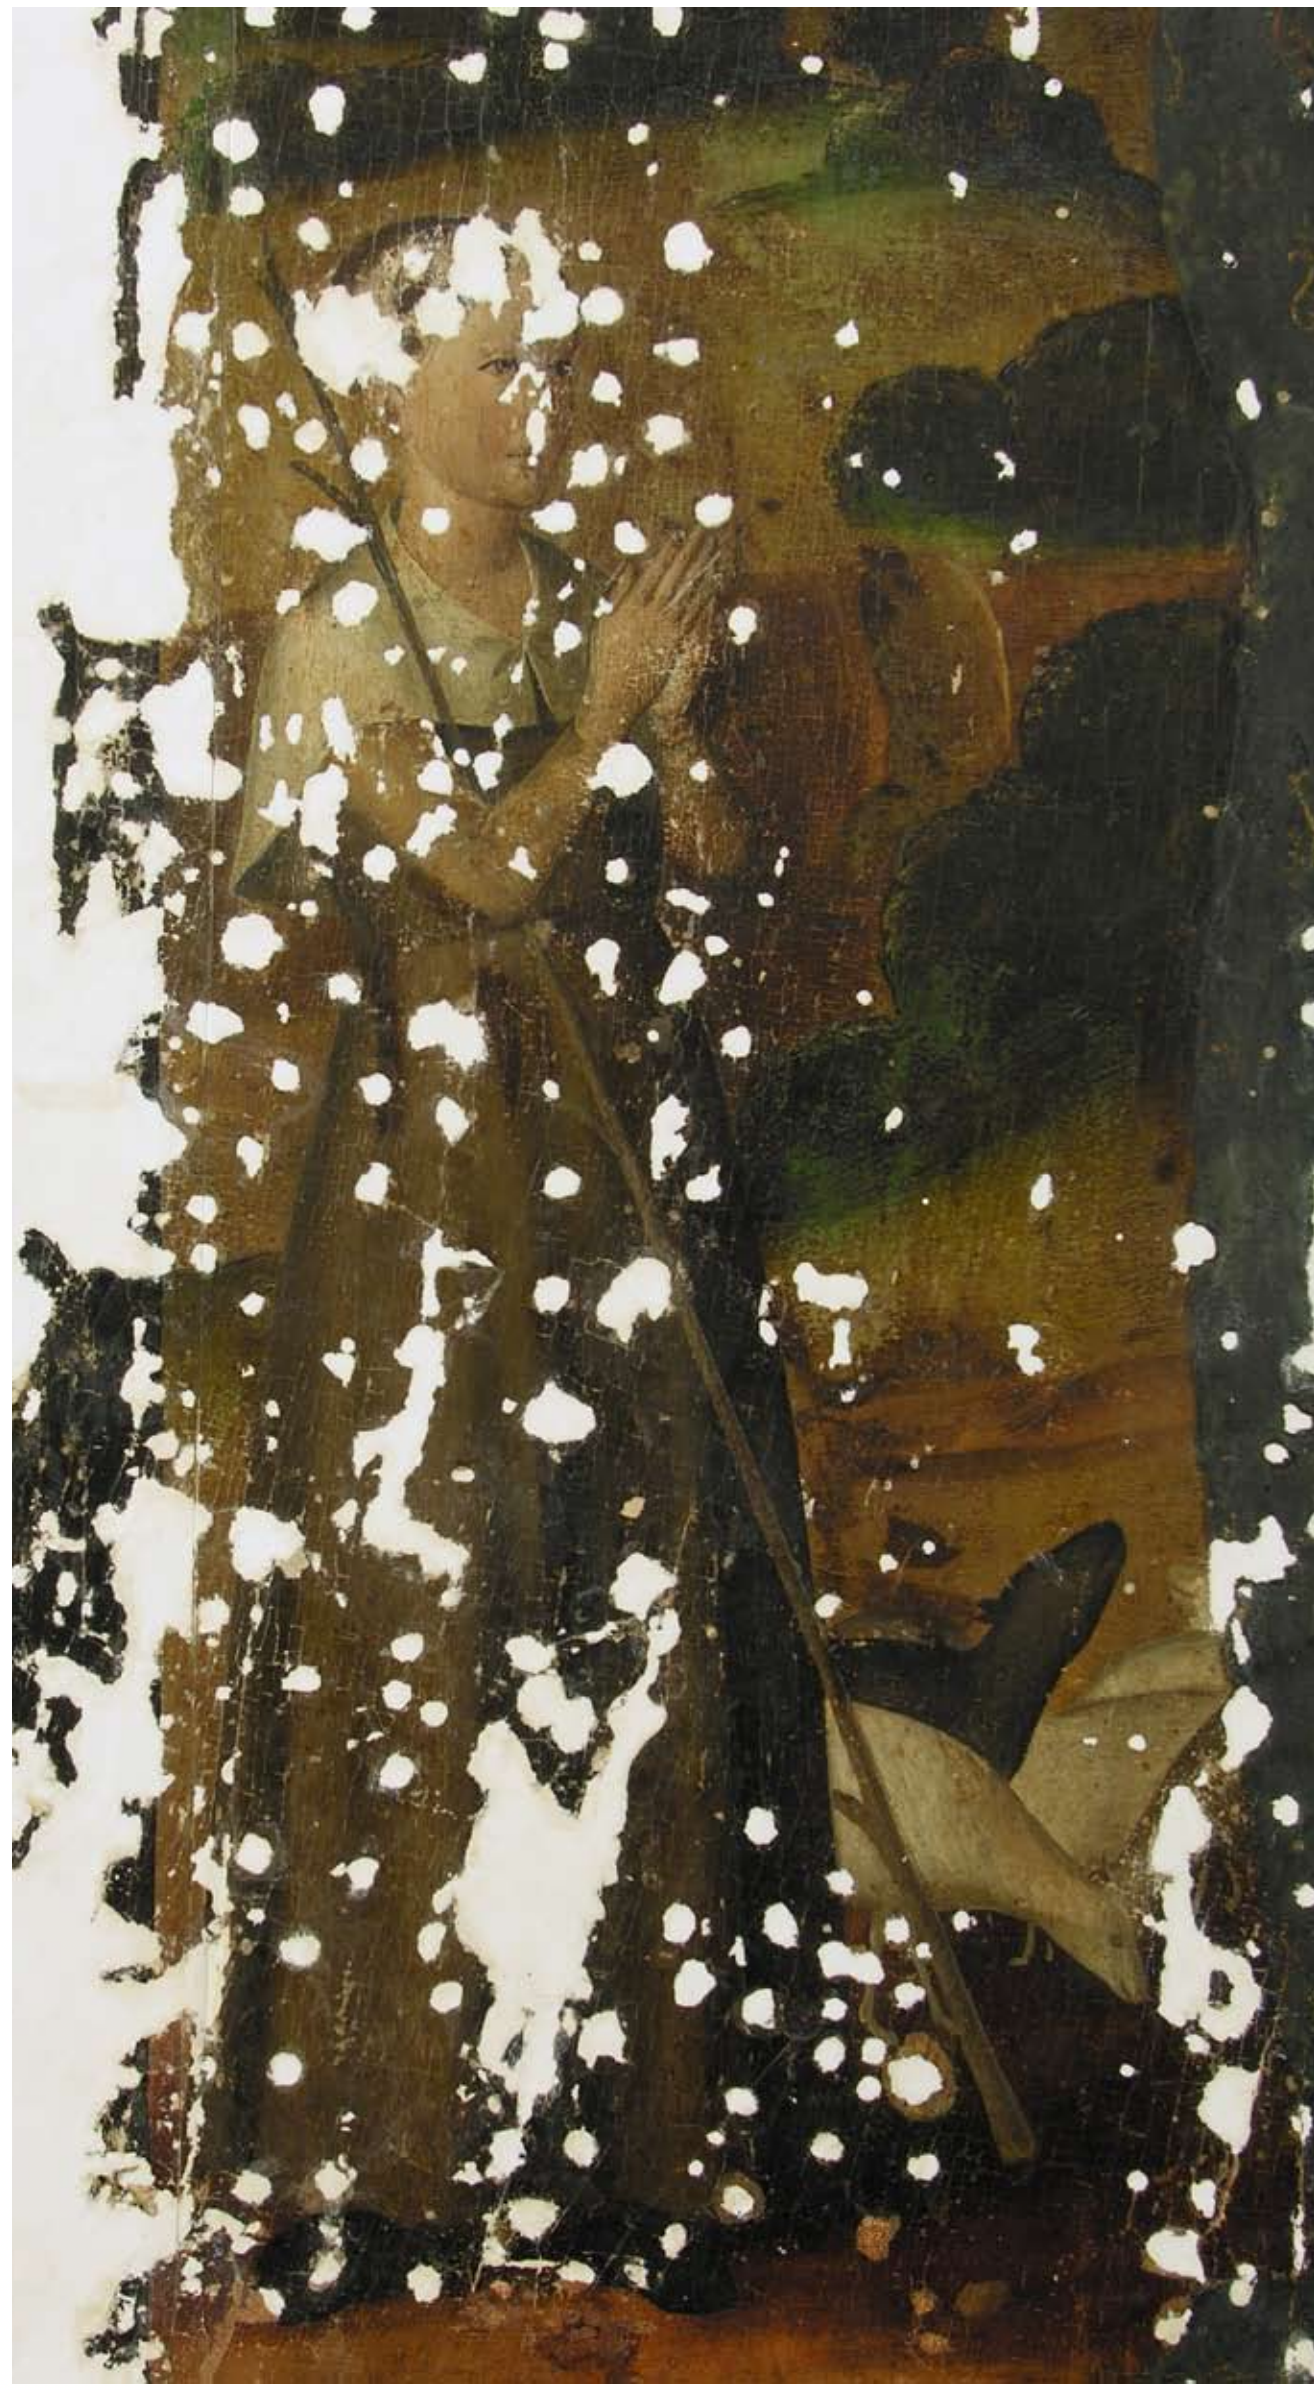
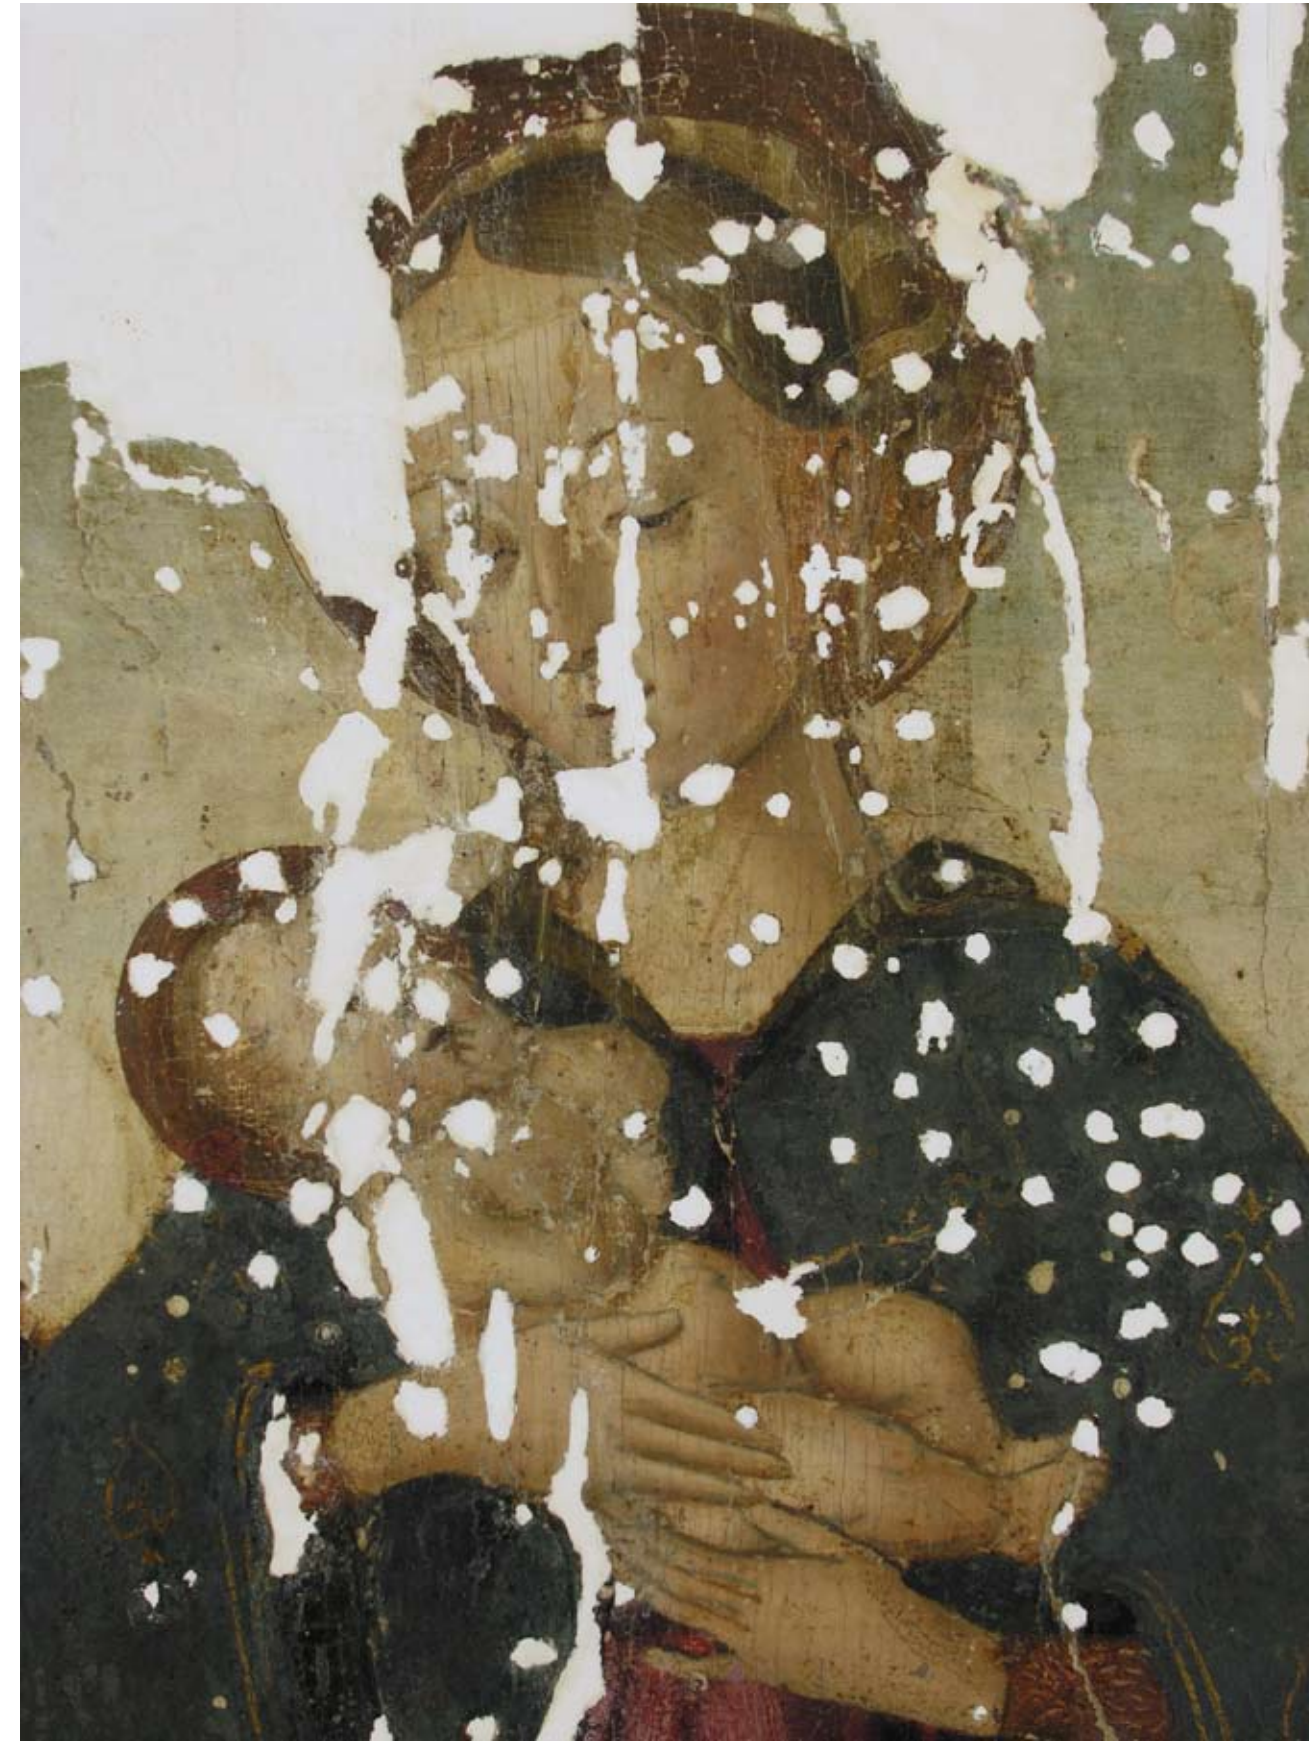
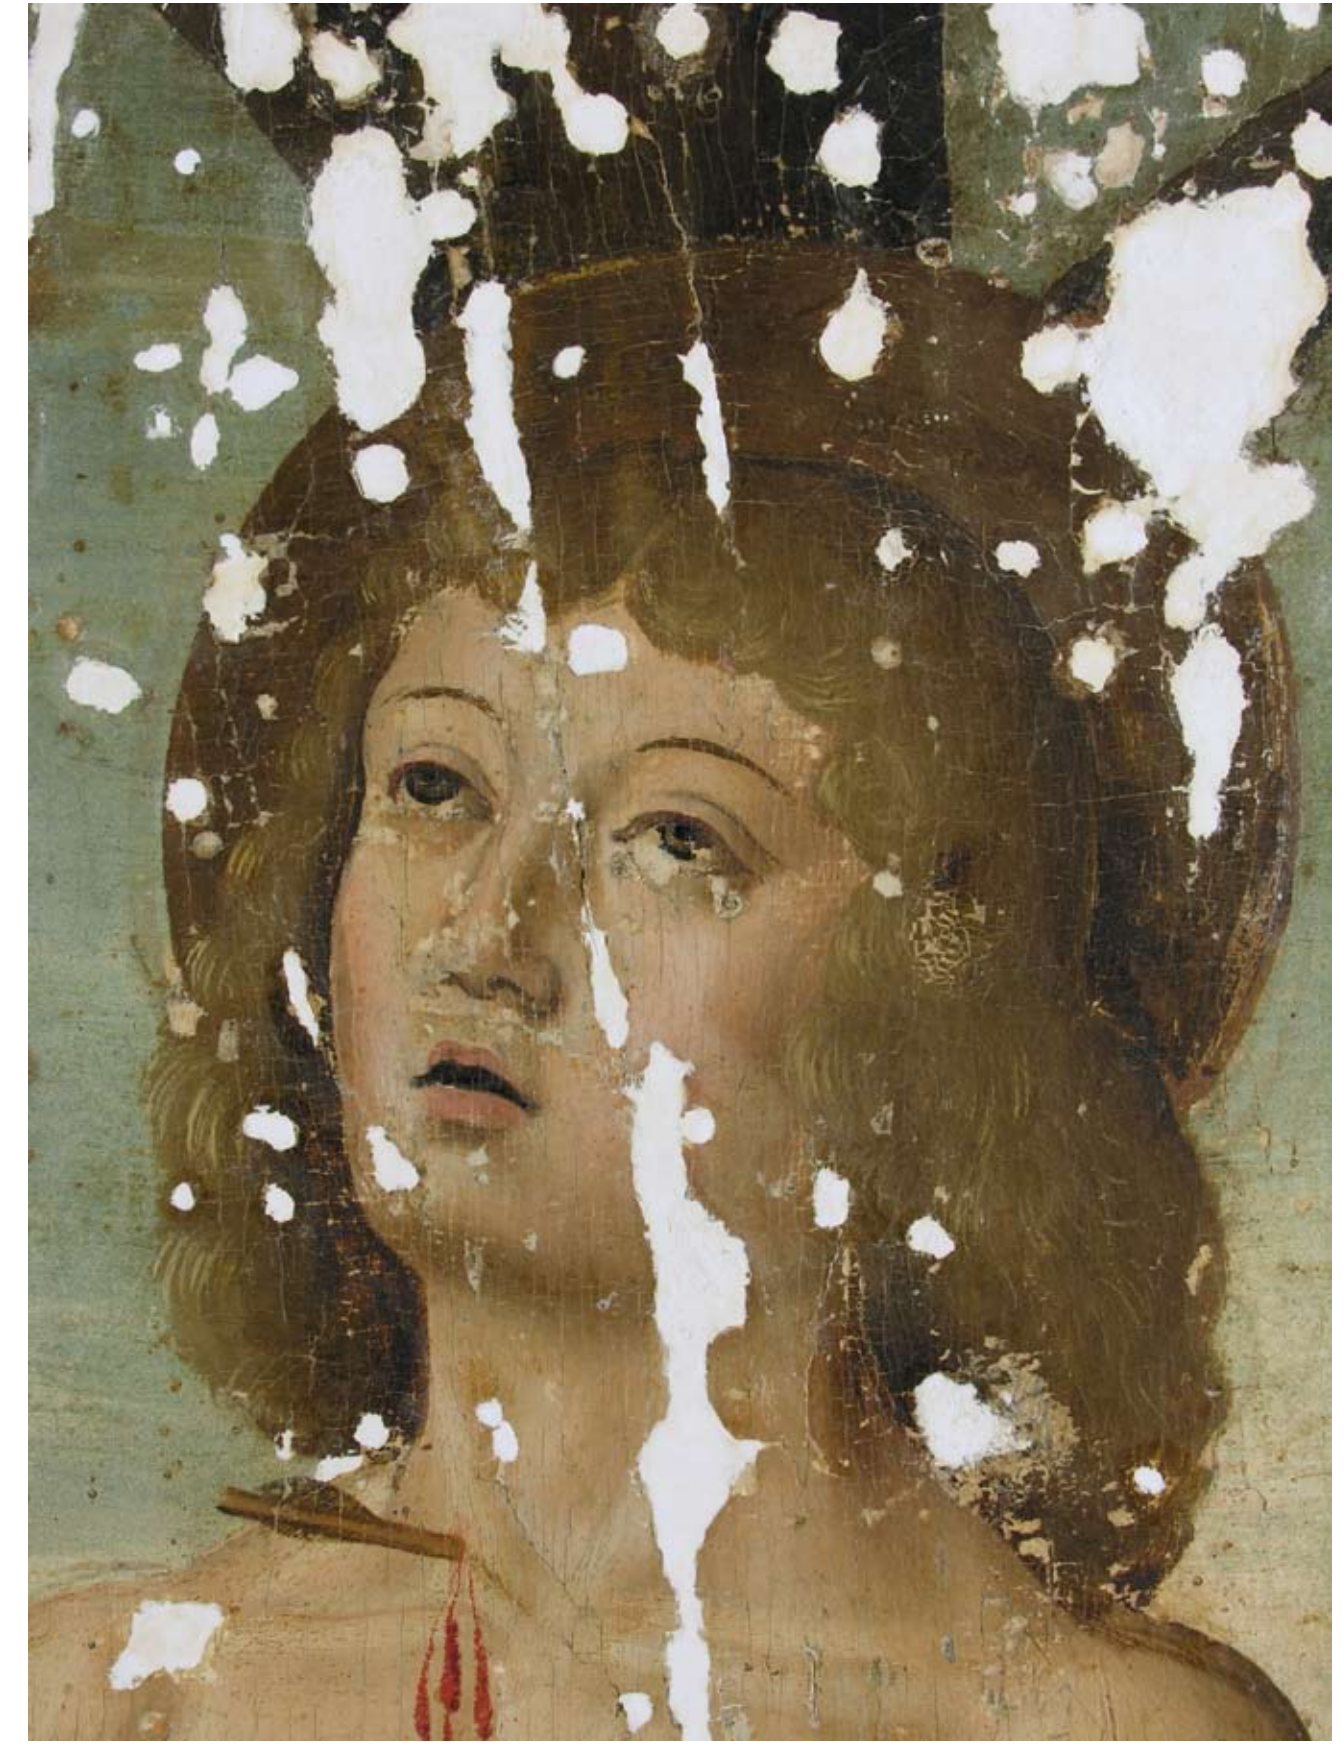
Detailabbildungen des Zustandes nach der Kittung der Fehlstellen

Nach der Entfernung der alten Kittungen wies das Tafelbild zahlreiche Löcher und Fehlstellen unterschiedlicher Tiefe auf. Löcher, die bis in das Holz reichten, mussten zuerst mit Holzkitt auf Bildträgerniveau ausgefüllt werden. Zum Einsatz kam eine elastische Kittmasse aus Glutinleim als Bindemittel und Zellulosefasern (Arbocel) und Bärlappsporen (*Lycopodium*) als Füllstoff. Die Schließung der Fehlstellen in der Malschicht erfolgte mit einem glutinleimgebundenen Kreide-Gipsgrund.

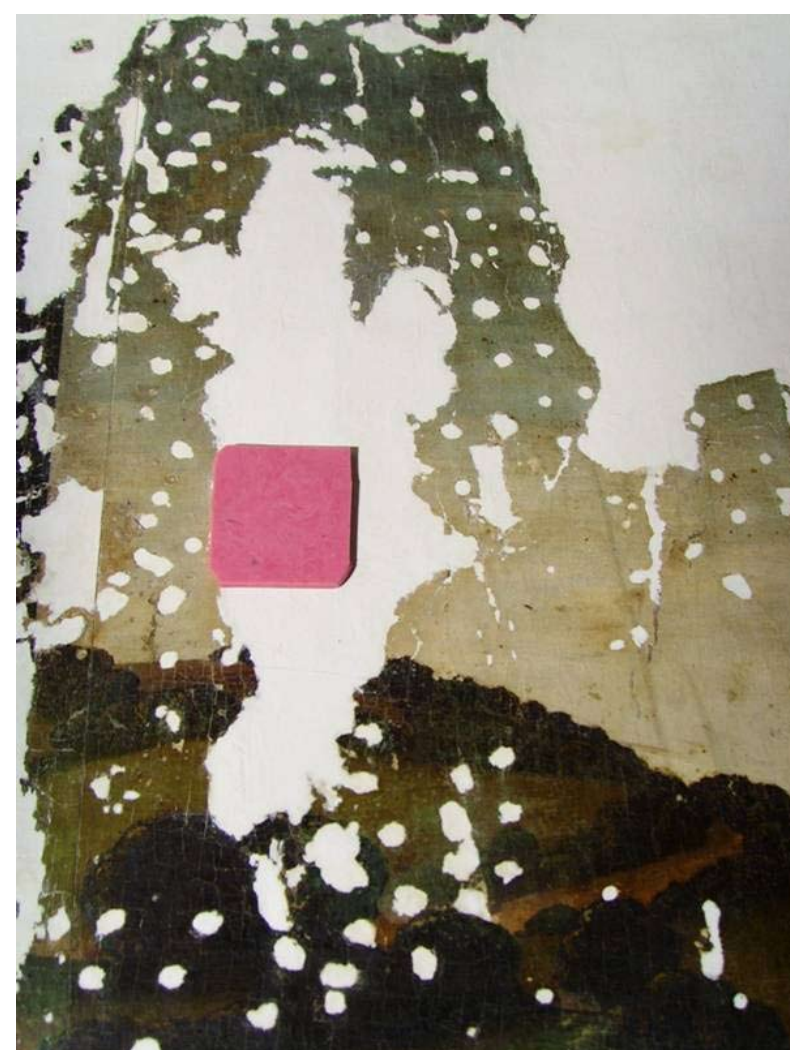
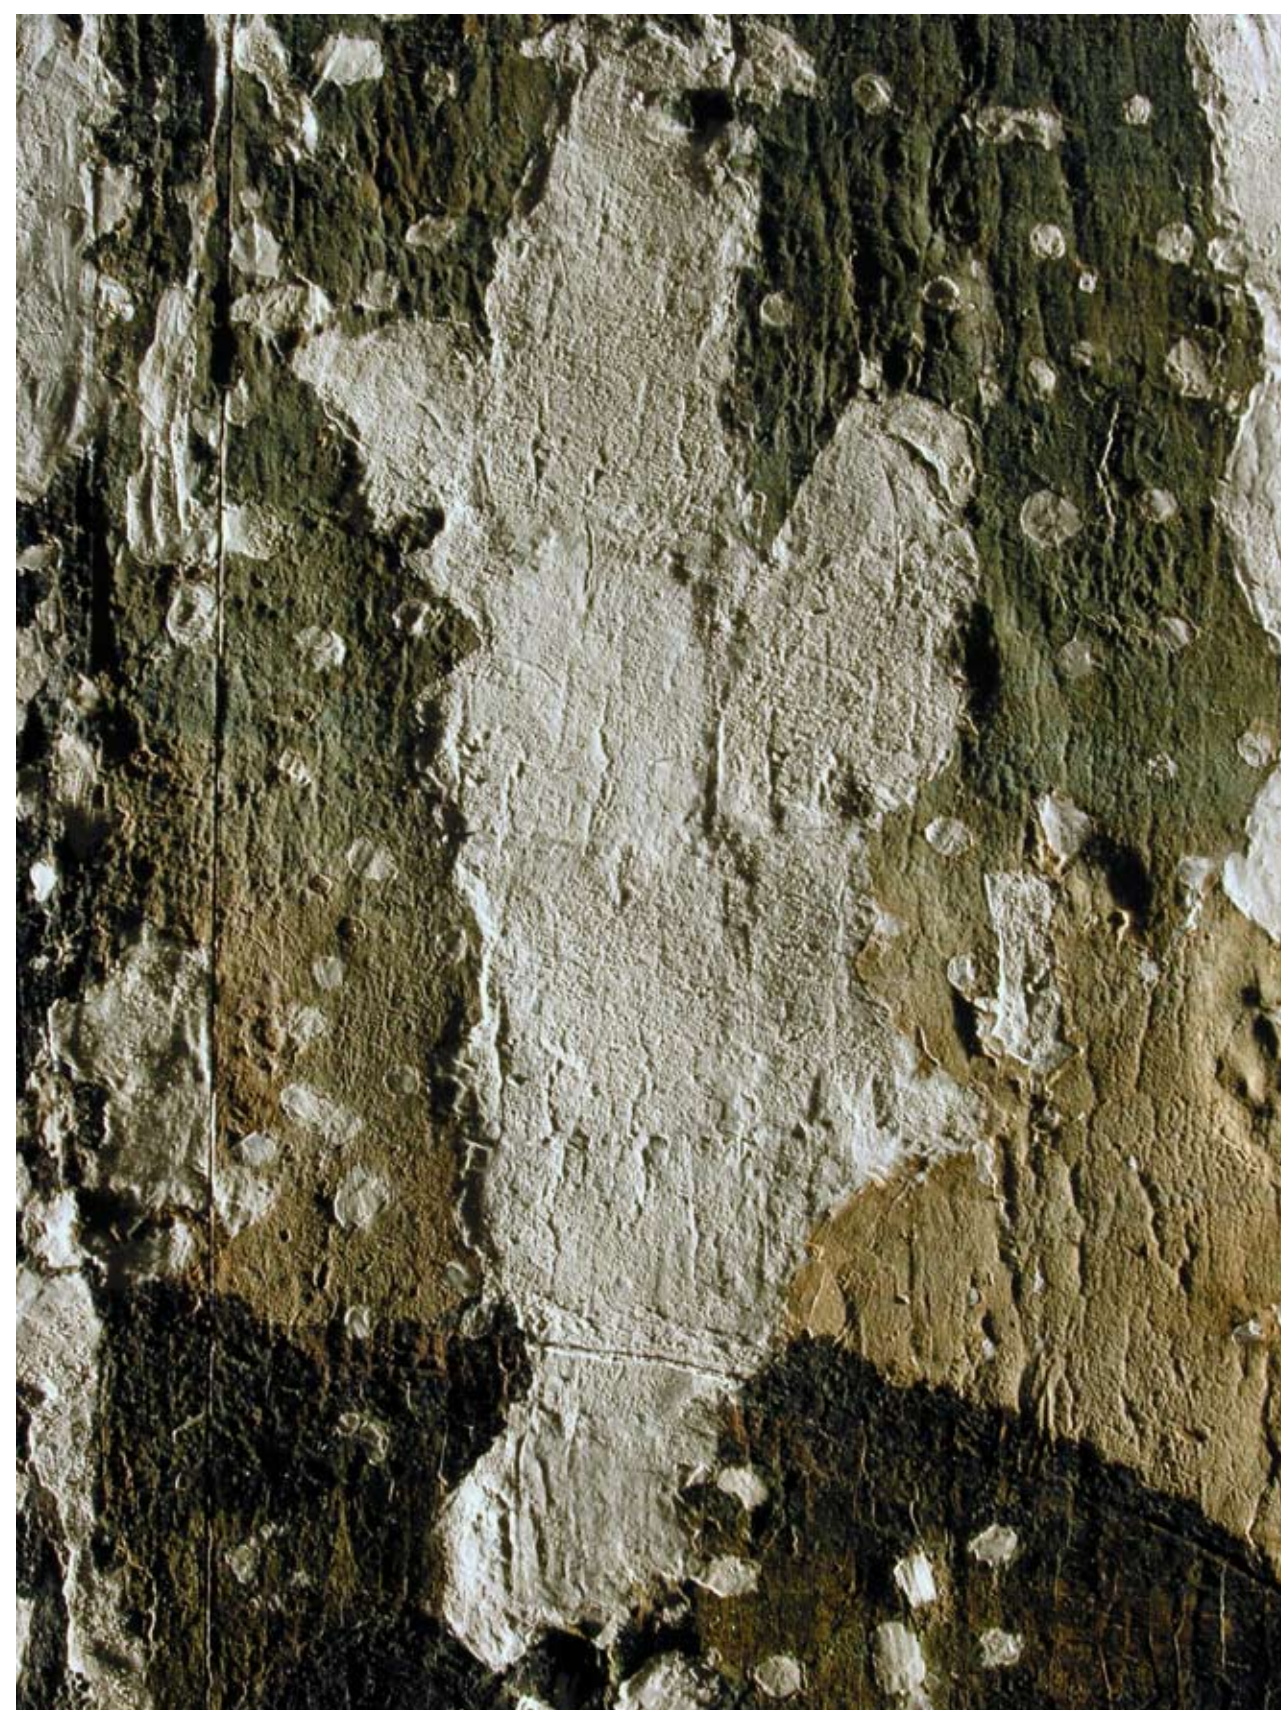
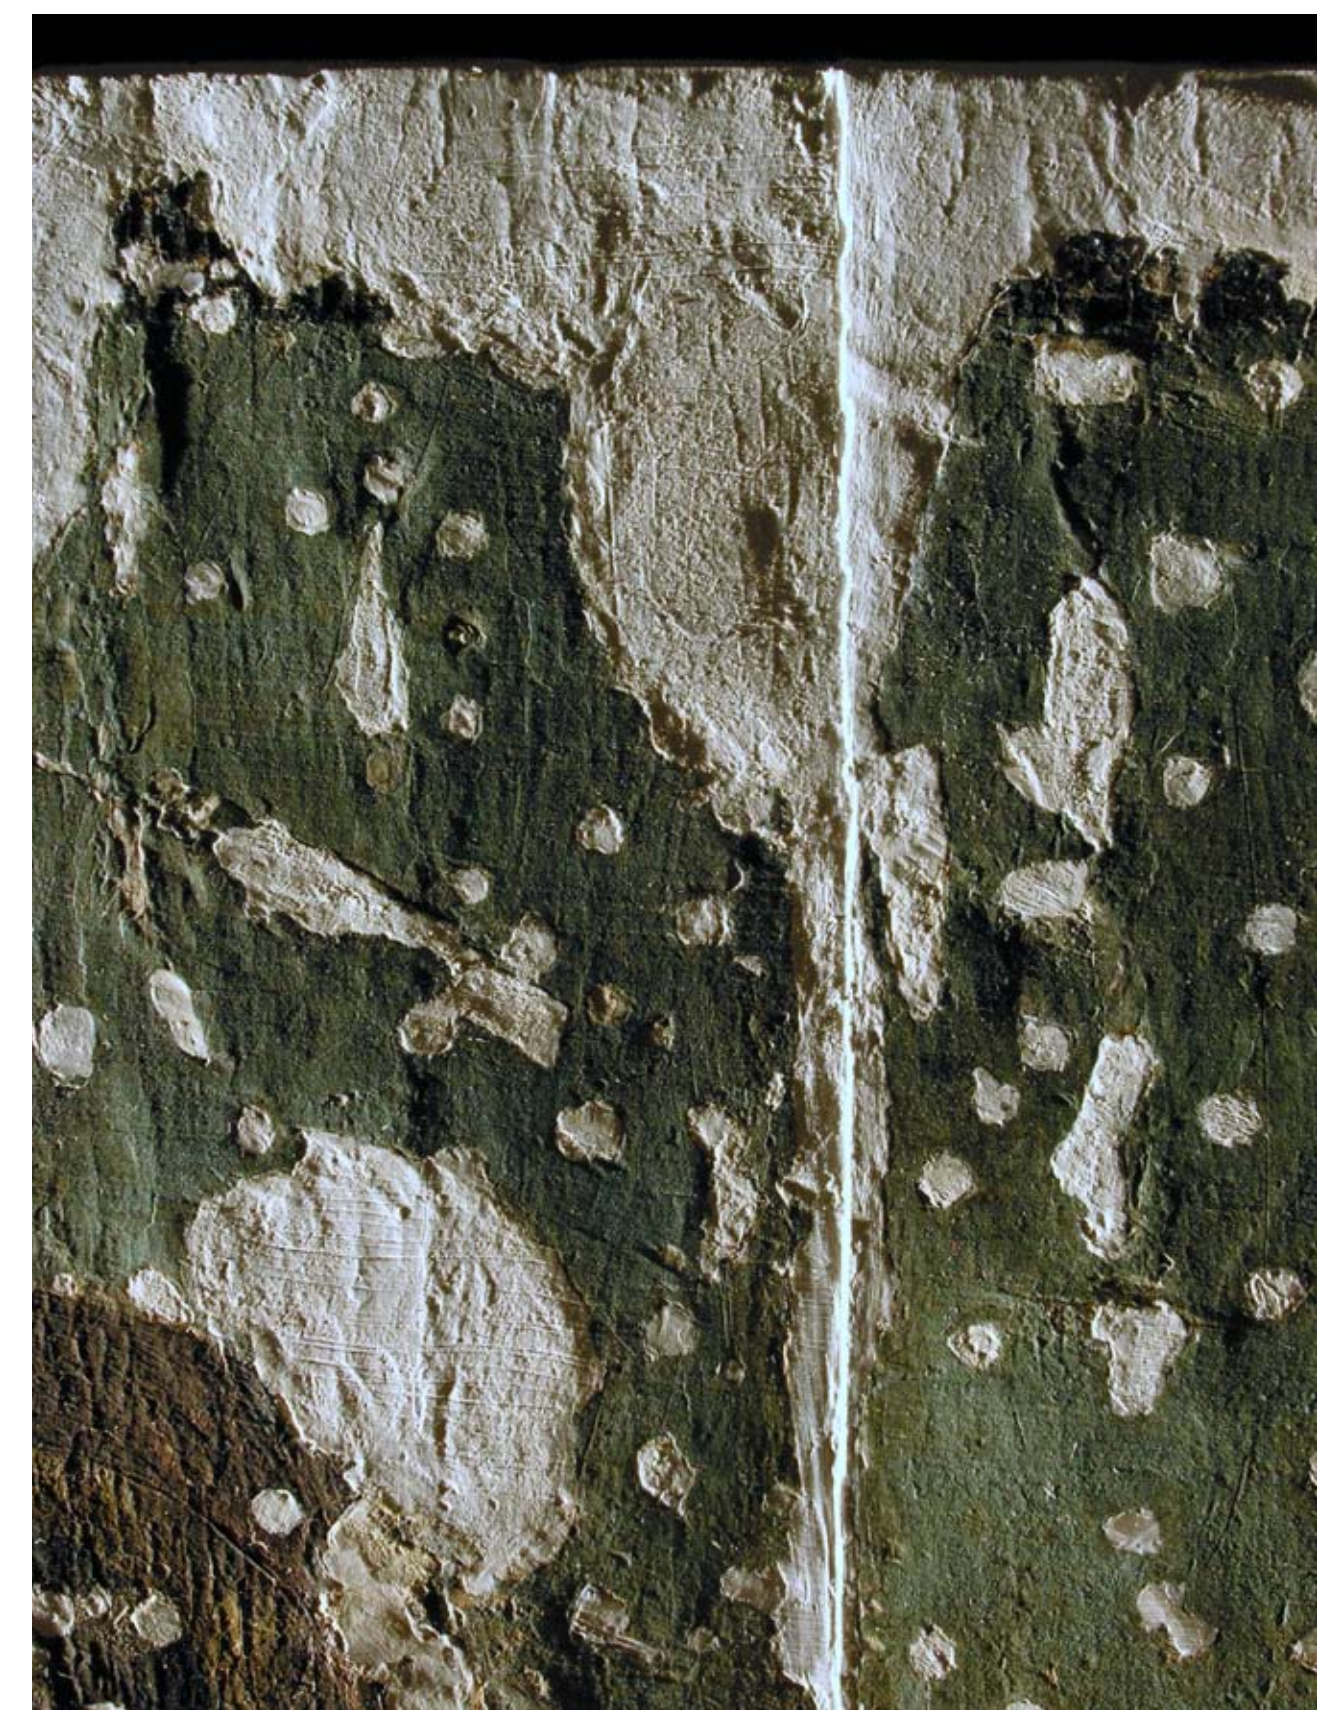
Strukturierung der Kittung

Durch Aufsetzen eines Silikonmodells wird das Relief der originalen Oberfläche auf die Kittung übertragen. Das mittlere und rechte Bild zeigen die profilierte Kittung im Streiflicht.

Um eine möglichst vollständige Integration der Fehlstellen in die originale Umgebung zu erreichen, war es nötig, die Oberfläche der Kittungen zu strukturieren. Zur Strukturierung wurde das Oberflächenrelief der Fehlstellenumgebung mit einem Modell aus Knetsilikon abgenommen. Danach erfolgte der Auftrag einer dünnen Kreideschlämme auf die zu strukturierende Kittung und das Eindringen des Silikonmodells zur Profilierung der Oberfläche. Die Übergänge zwischen den so entstandenen Reliefflächen konnten mit Holzstäbchen, Pinsel und Skalpell analog bearbeitet werden.

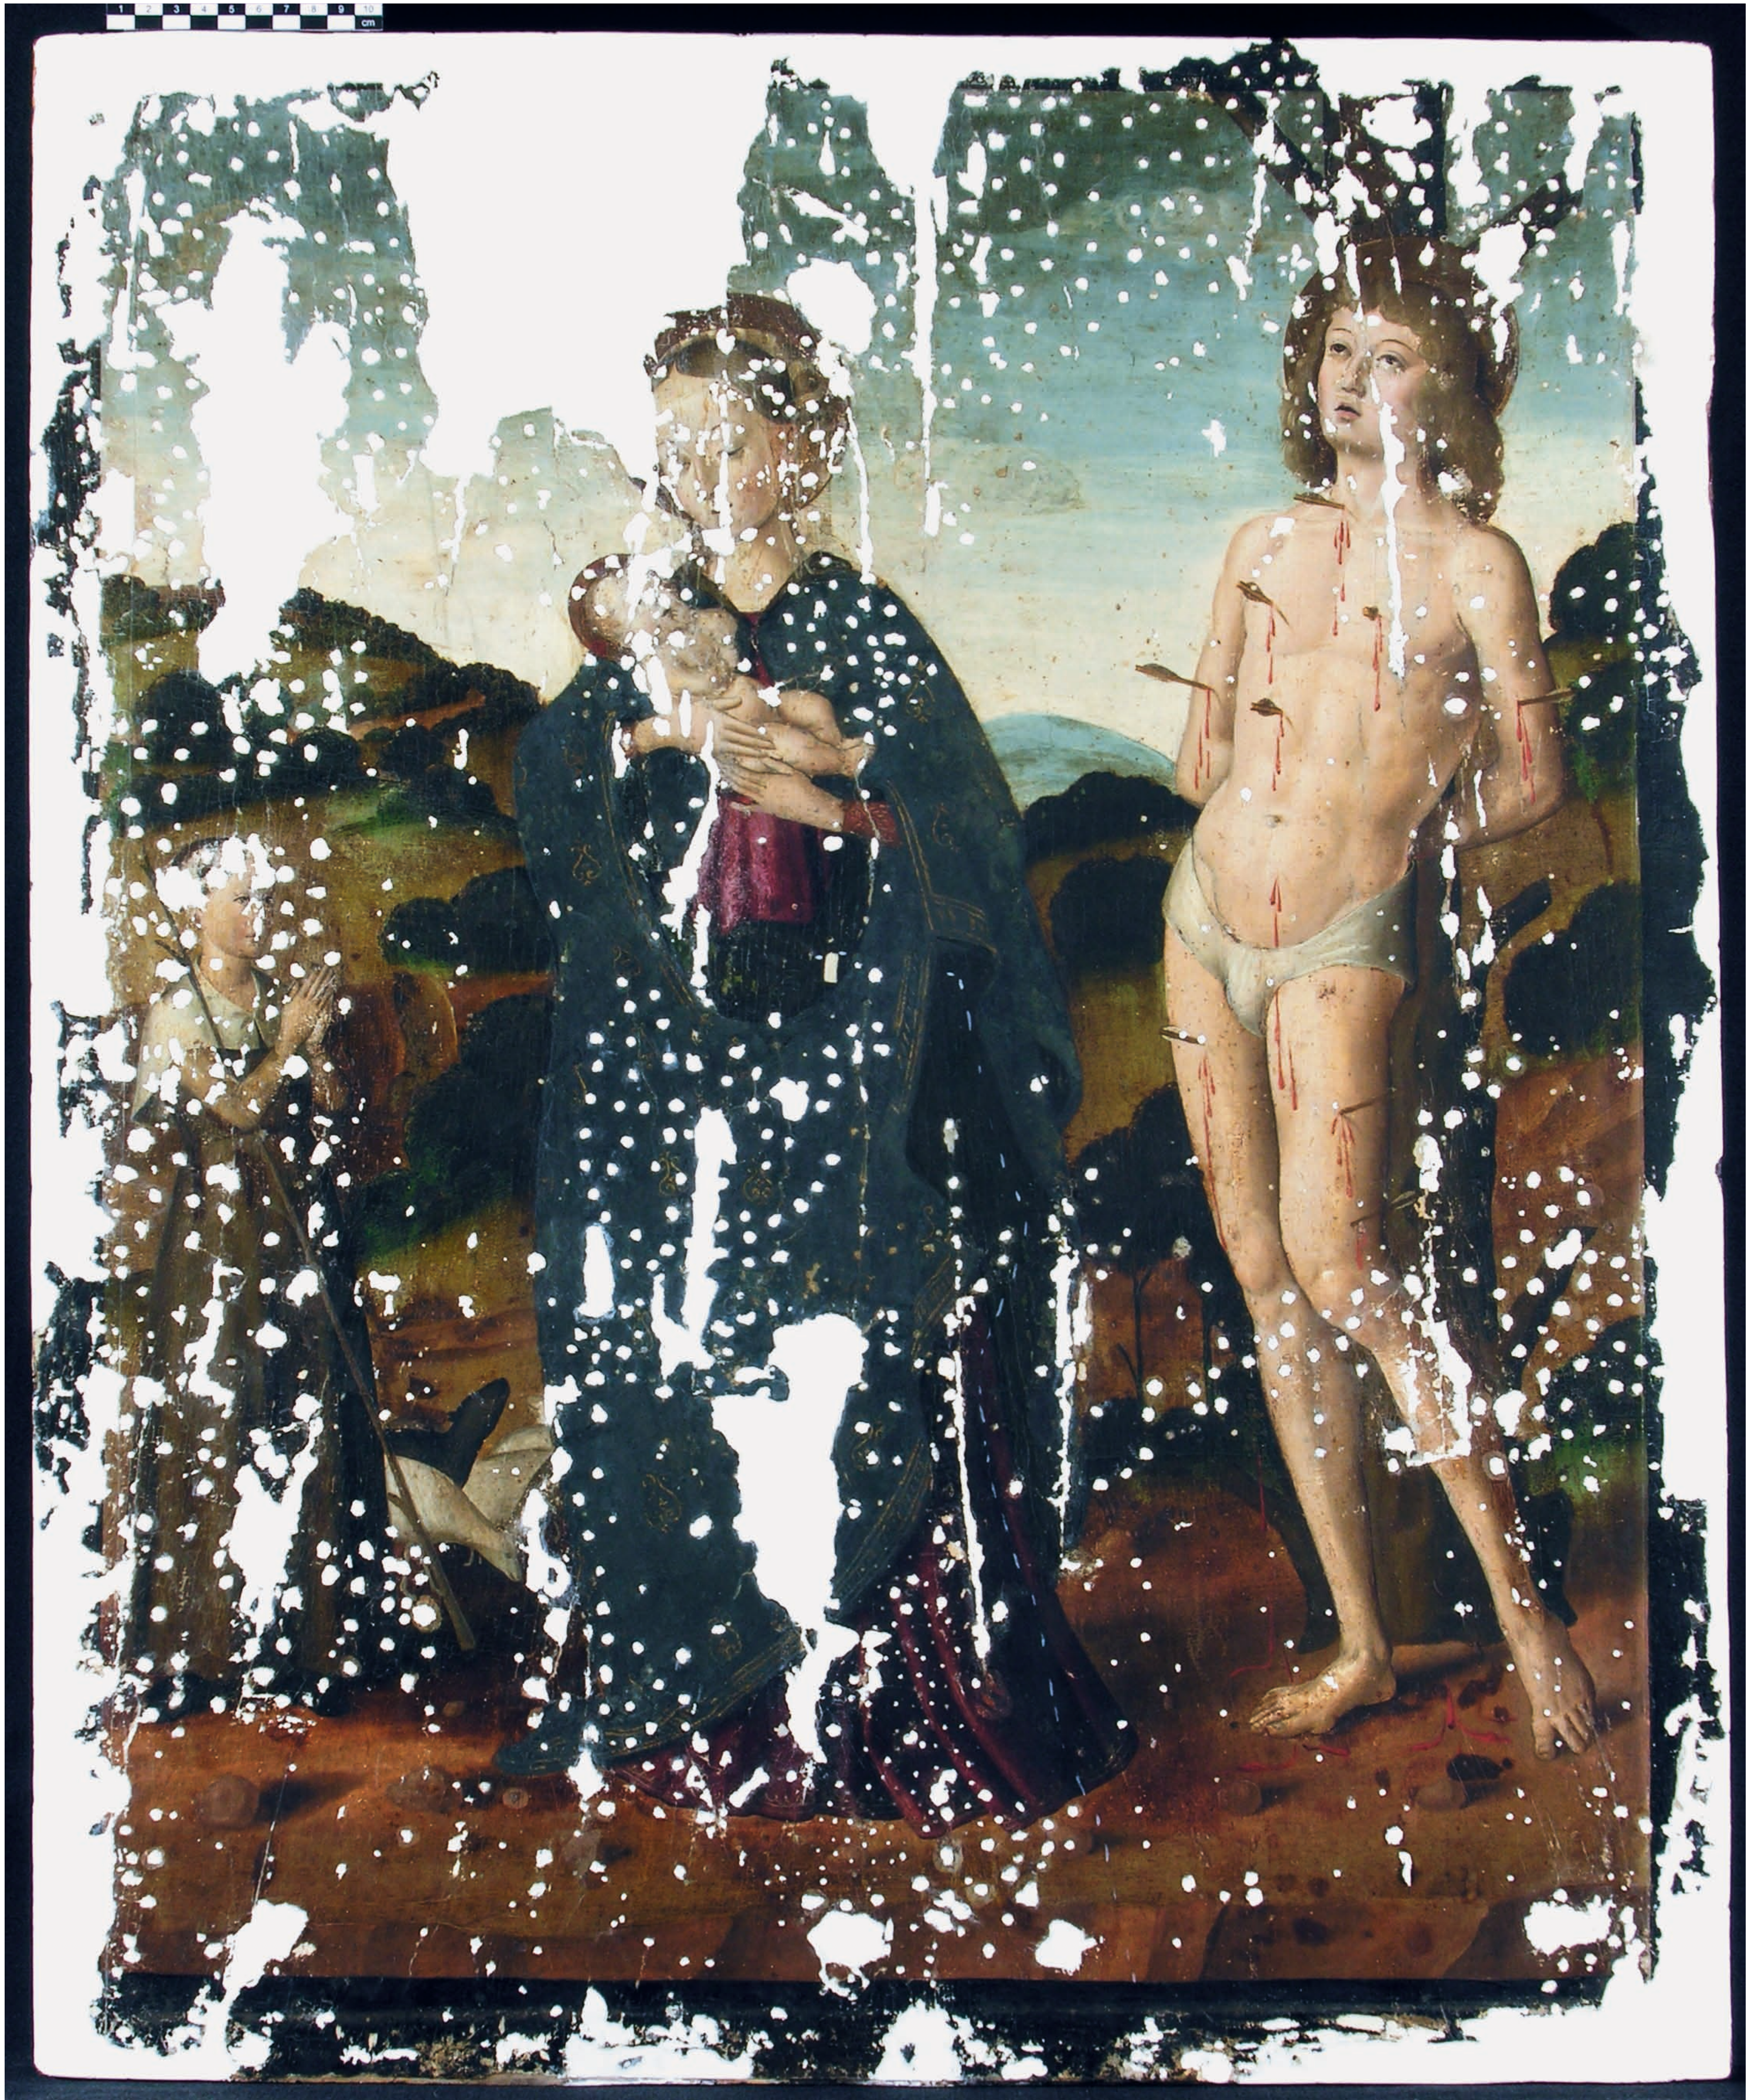
Zustand der Tafel nach der Kittung aller Fehlstellen

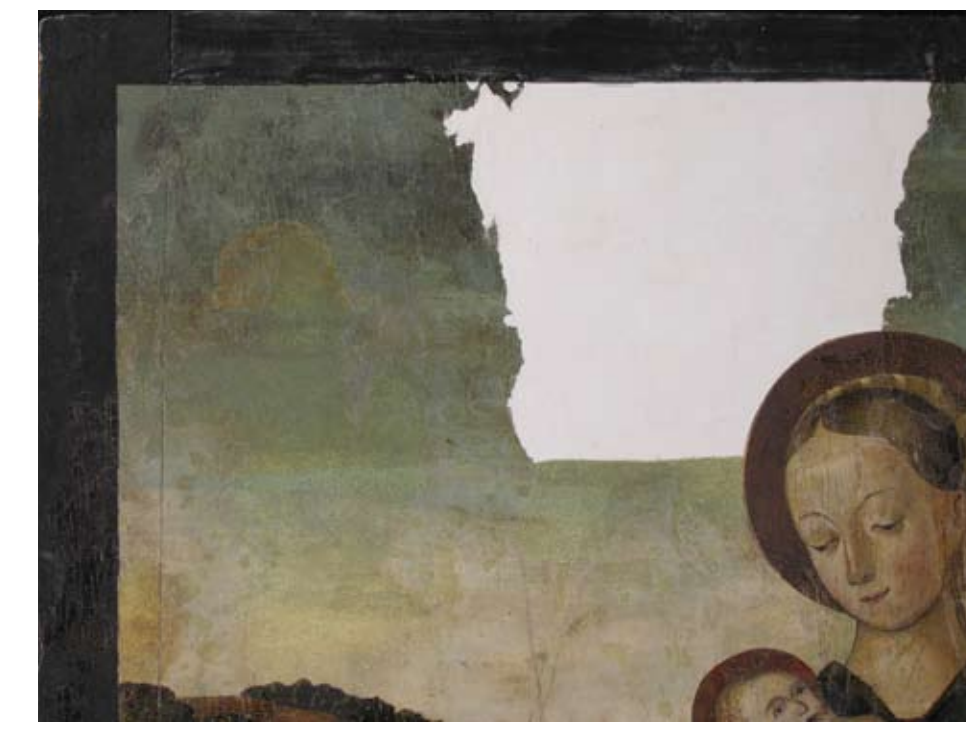
In den beiden Bildausschnitten sind deutlich die einzelnen Punkte der Retusche erkennbar.

scheiden sich bei genauerer Betrachtung Original und Retusche deutlich. Als Bindemittel kamen wasserlösliche Gouachefarben zum Einsatz. Um eine Trennung zwischen Untergrund und Retusche zu erreichen, erfolgte die Isolierung der Kittungen mit Mastixfirnis. Mit sehr feinen, spitzen Pinseln und unter Zuhilfenahme einer Lupe erfolgte die Anlage der Punktretusche. Um die mit deckenden Gouachefarben ausgeführte Retusche an die Alterungerscheinungen der originalen Malerei anzupassen und ihr die nötige „Patina“ zu verleihen, wurde sie nach dem Auftrag eines Zwischenfirnis mit Lasuren aus Harz-Öl-Farben korrigiert.
