Aufbau und Herstellungstechnik

Durchgeführte Maßnahmen in chronologischer Reihenfolge

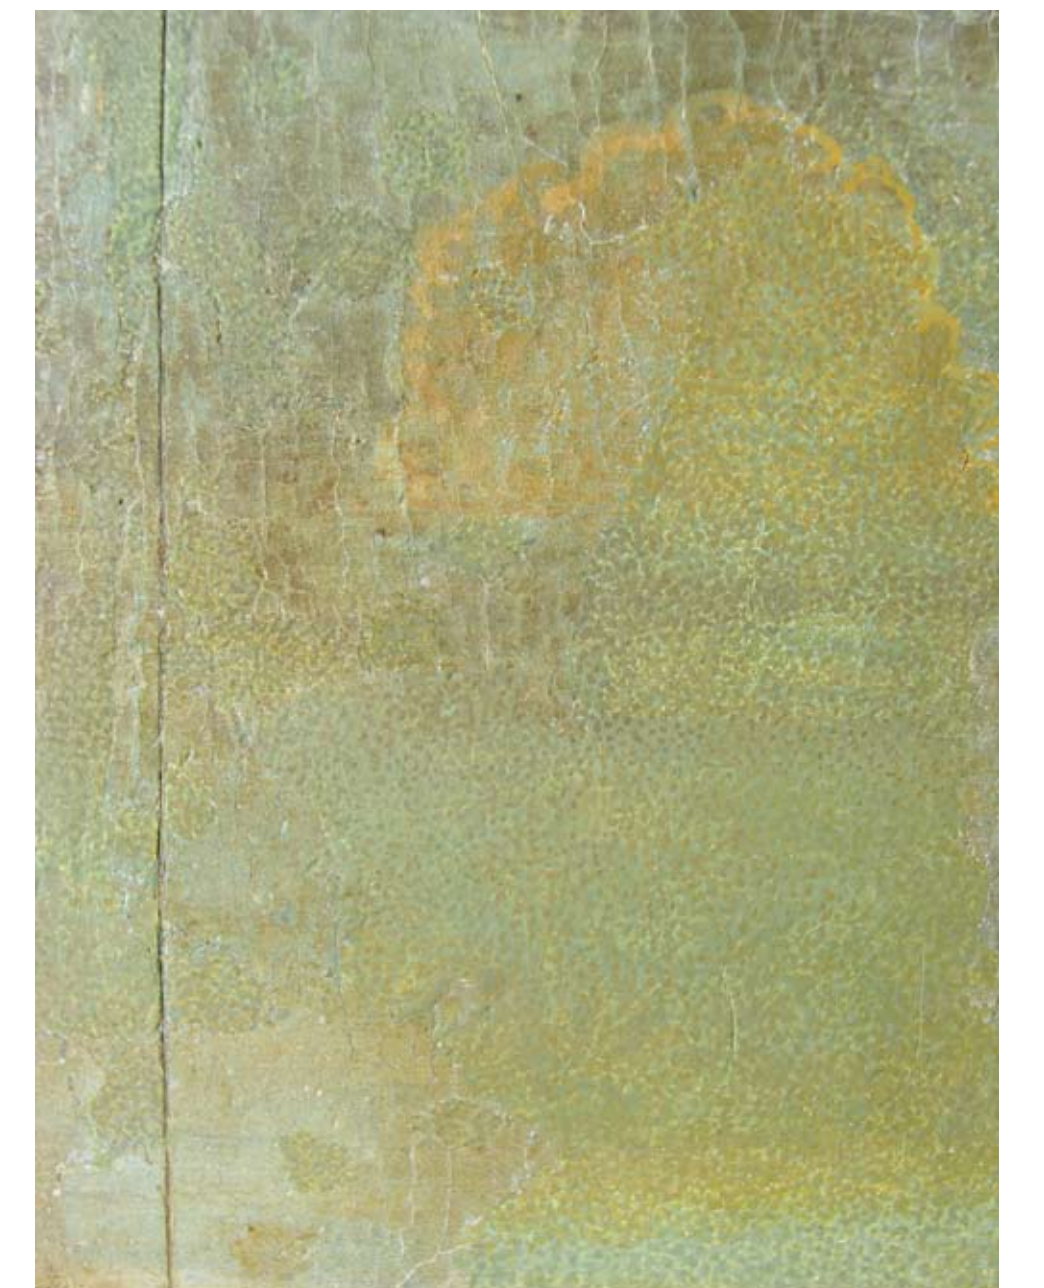
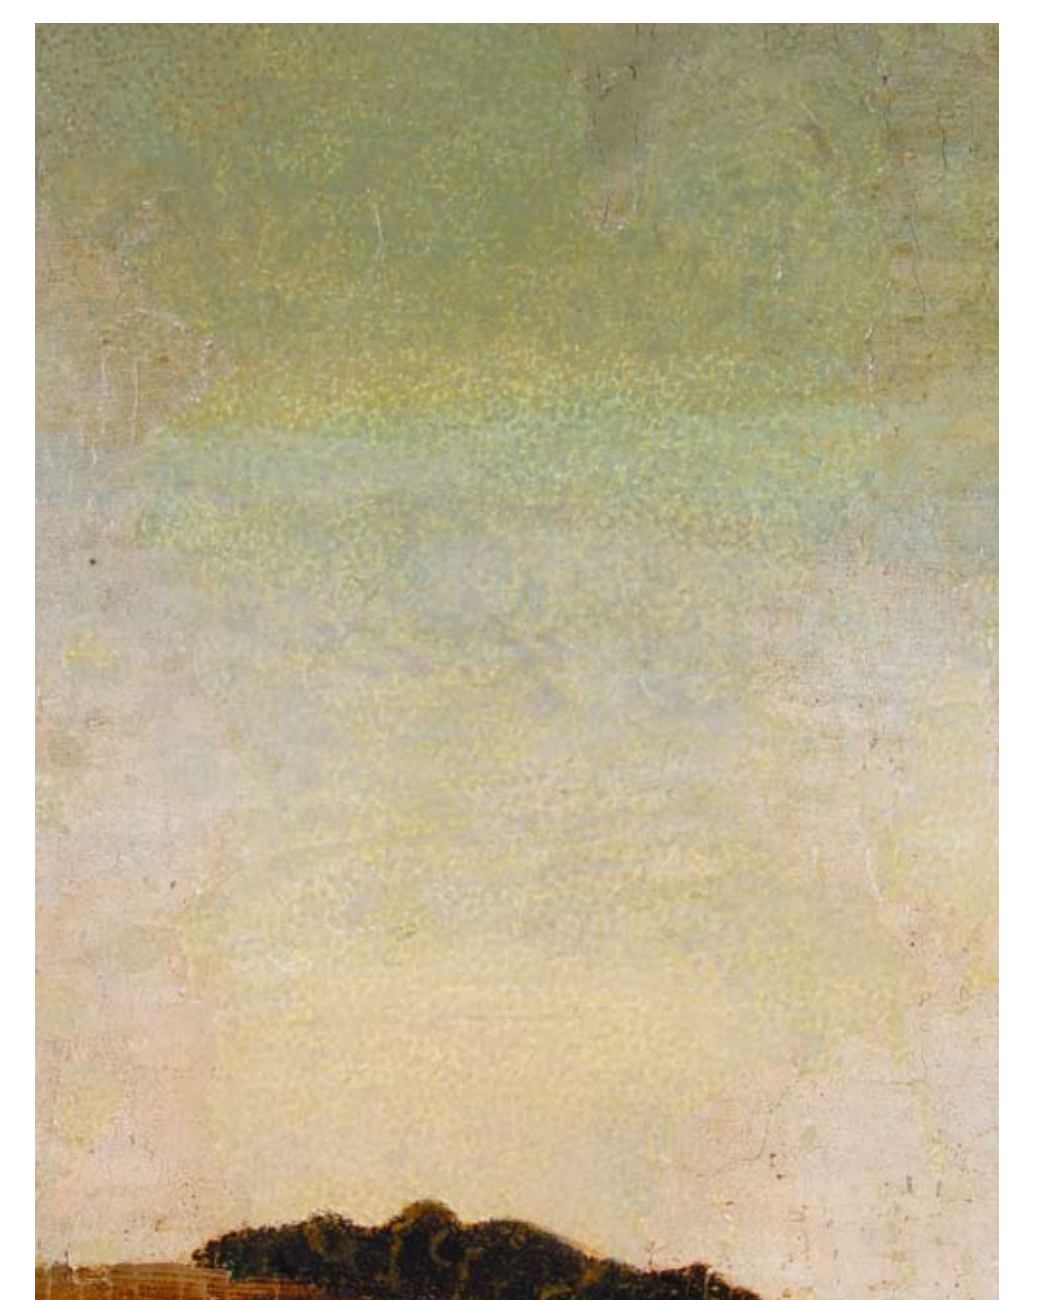
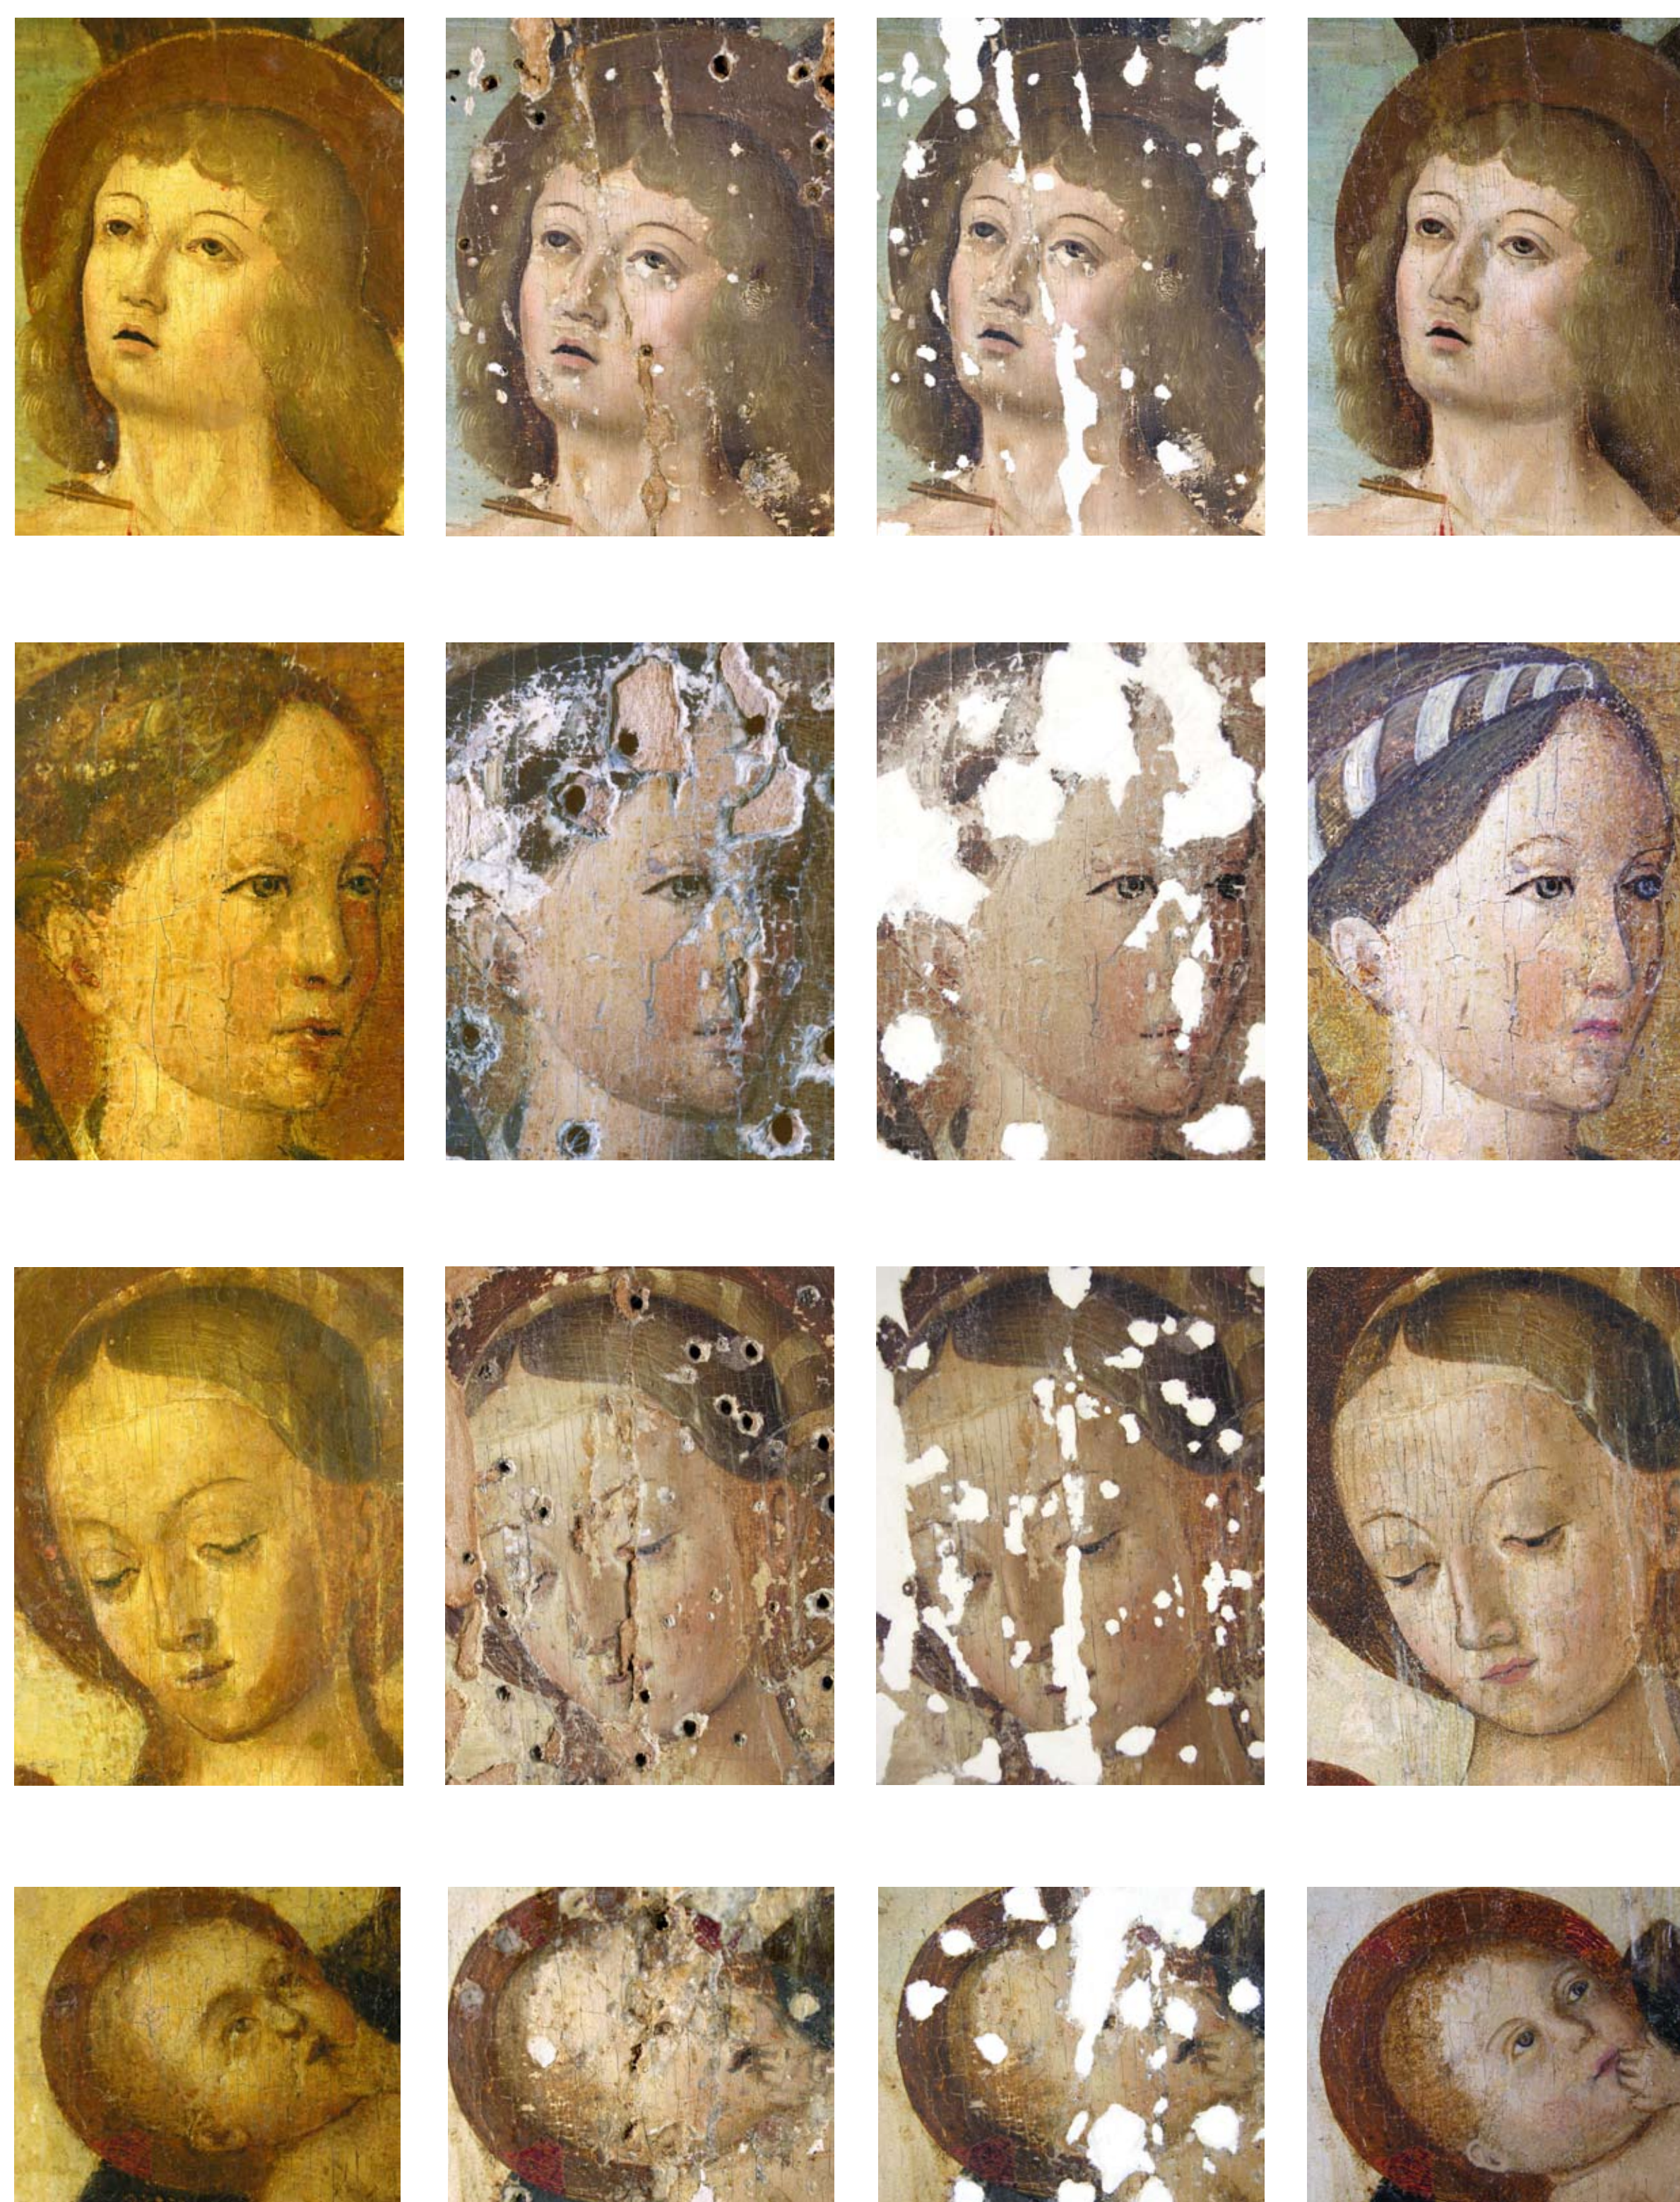
Die Bilder zeigen die unterschiedlichen Restaurierungsschritte
