Voruntersuchung

Konservierungs- und Restaurierungskonzept

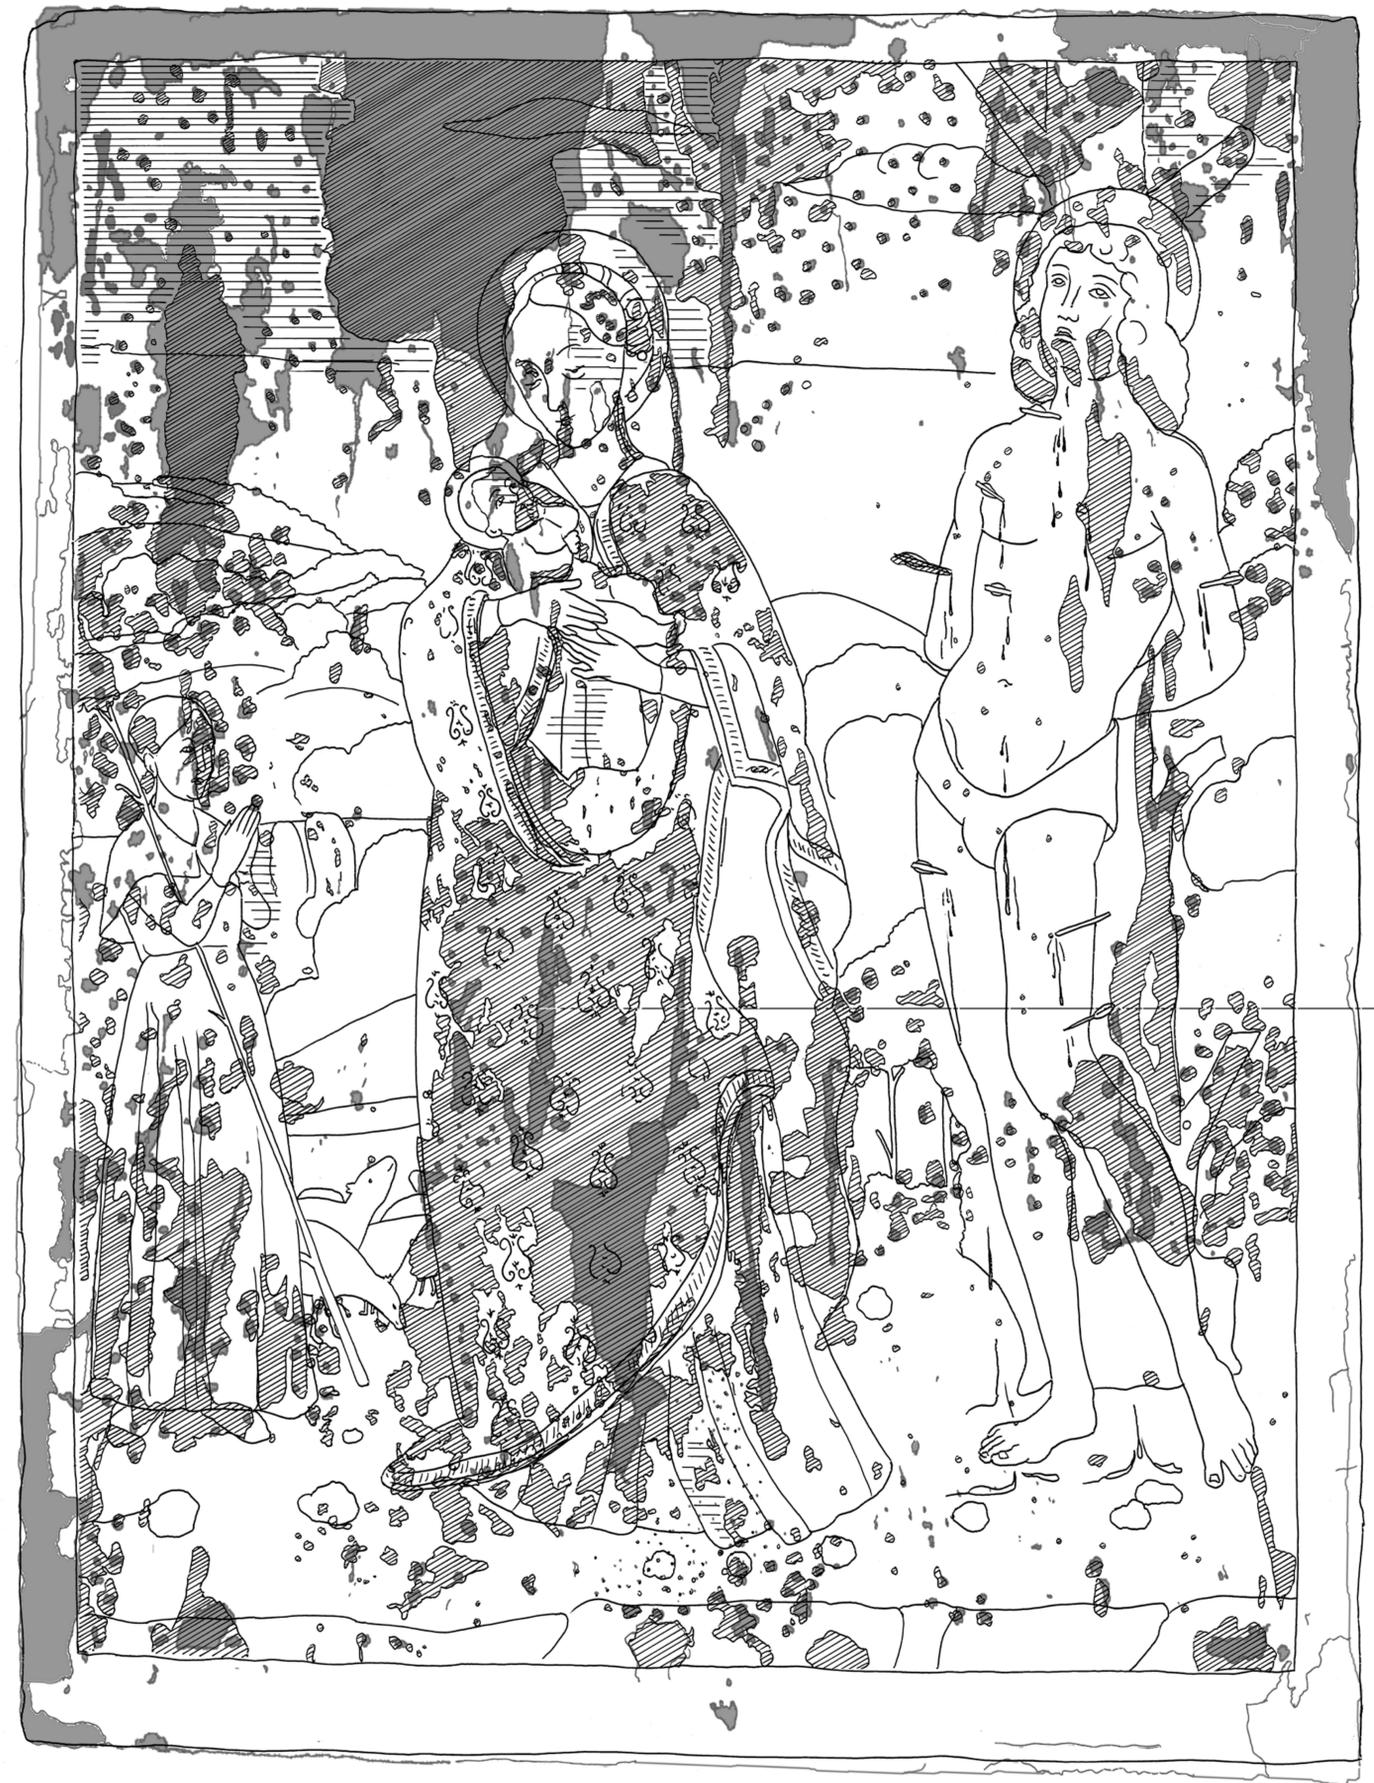
III

- Verlust der originalen Malschicht (Interpretation Röntgen)
- Retuschen und Übermalungen (Interpretation IR)
- Großflächige lasierende Übermalung (Interpretation IR)

Kartierung der strahlendiagnostischen Untersuchung
Die Ergebnisse der Röntgenuntersuchung sowie der Infrarotreflektographie sind in einer Zeichnung kartiert.

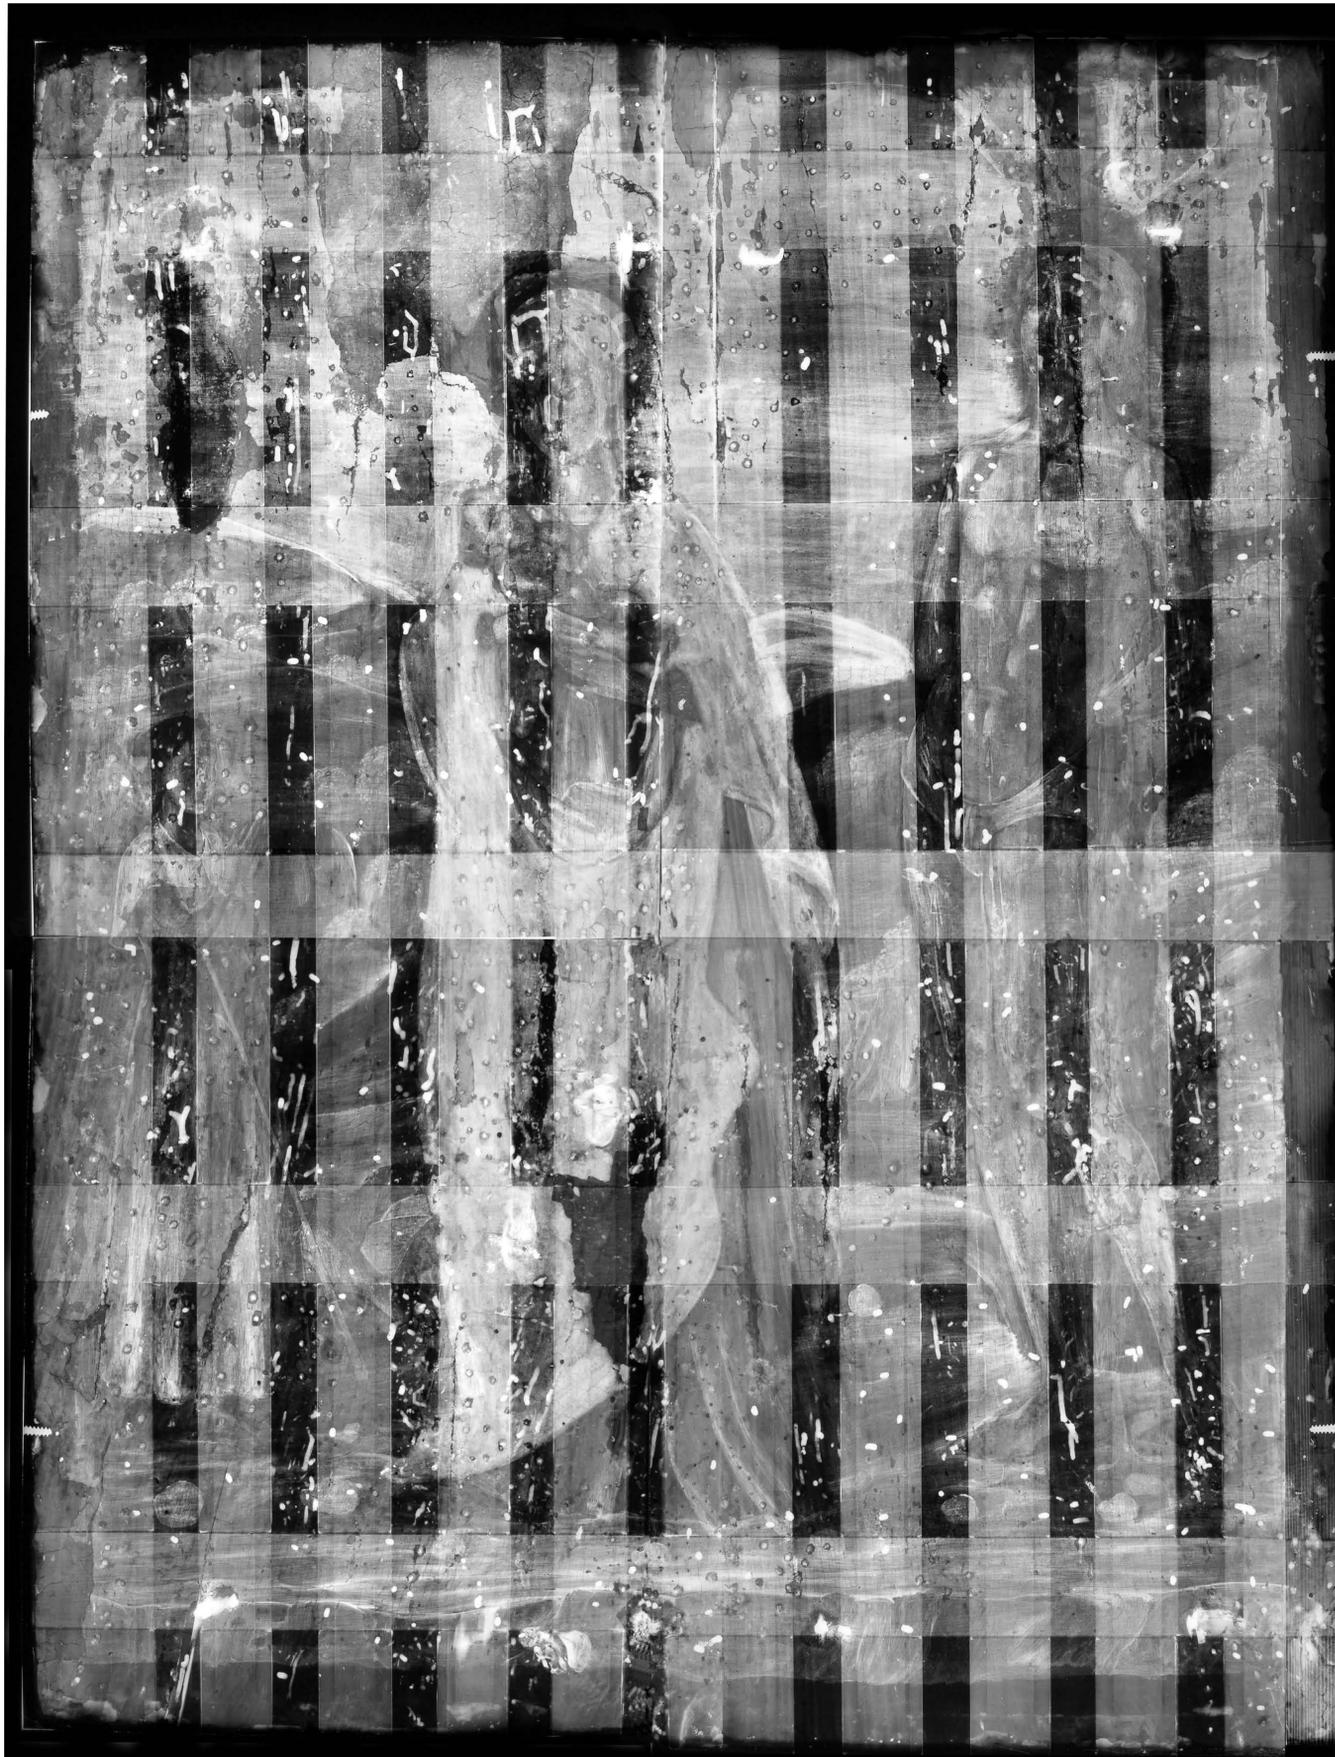
Die Röntgenaufnahme zeigt deutlich die rückseitig aufgesetzten Leisten der Parkettierung als helle Rasterung. Von der Malerei werden nur die Farben, die mit stark absorbierenden Pigmenten (insbesondere Bleiweiß) ausgemischt sind, als helle Partien sichtbar. Störungen in diesen Bereichen können als Fehlstellen mit Verlust der originalen Malerei interpretiert werden.

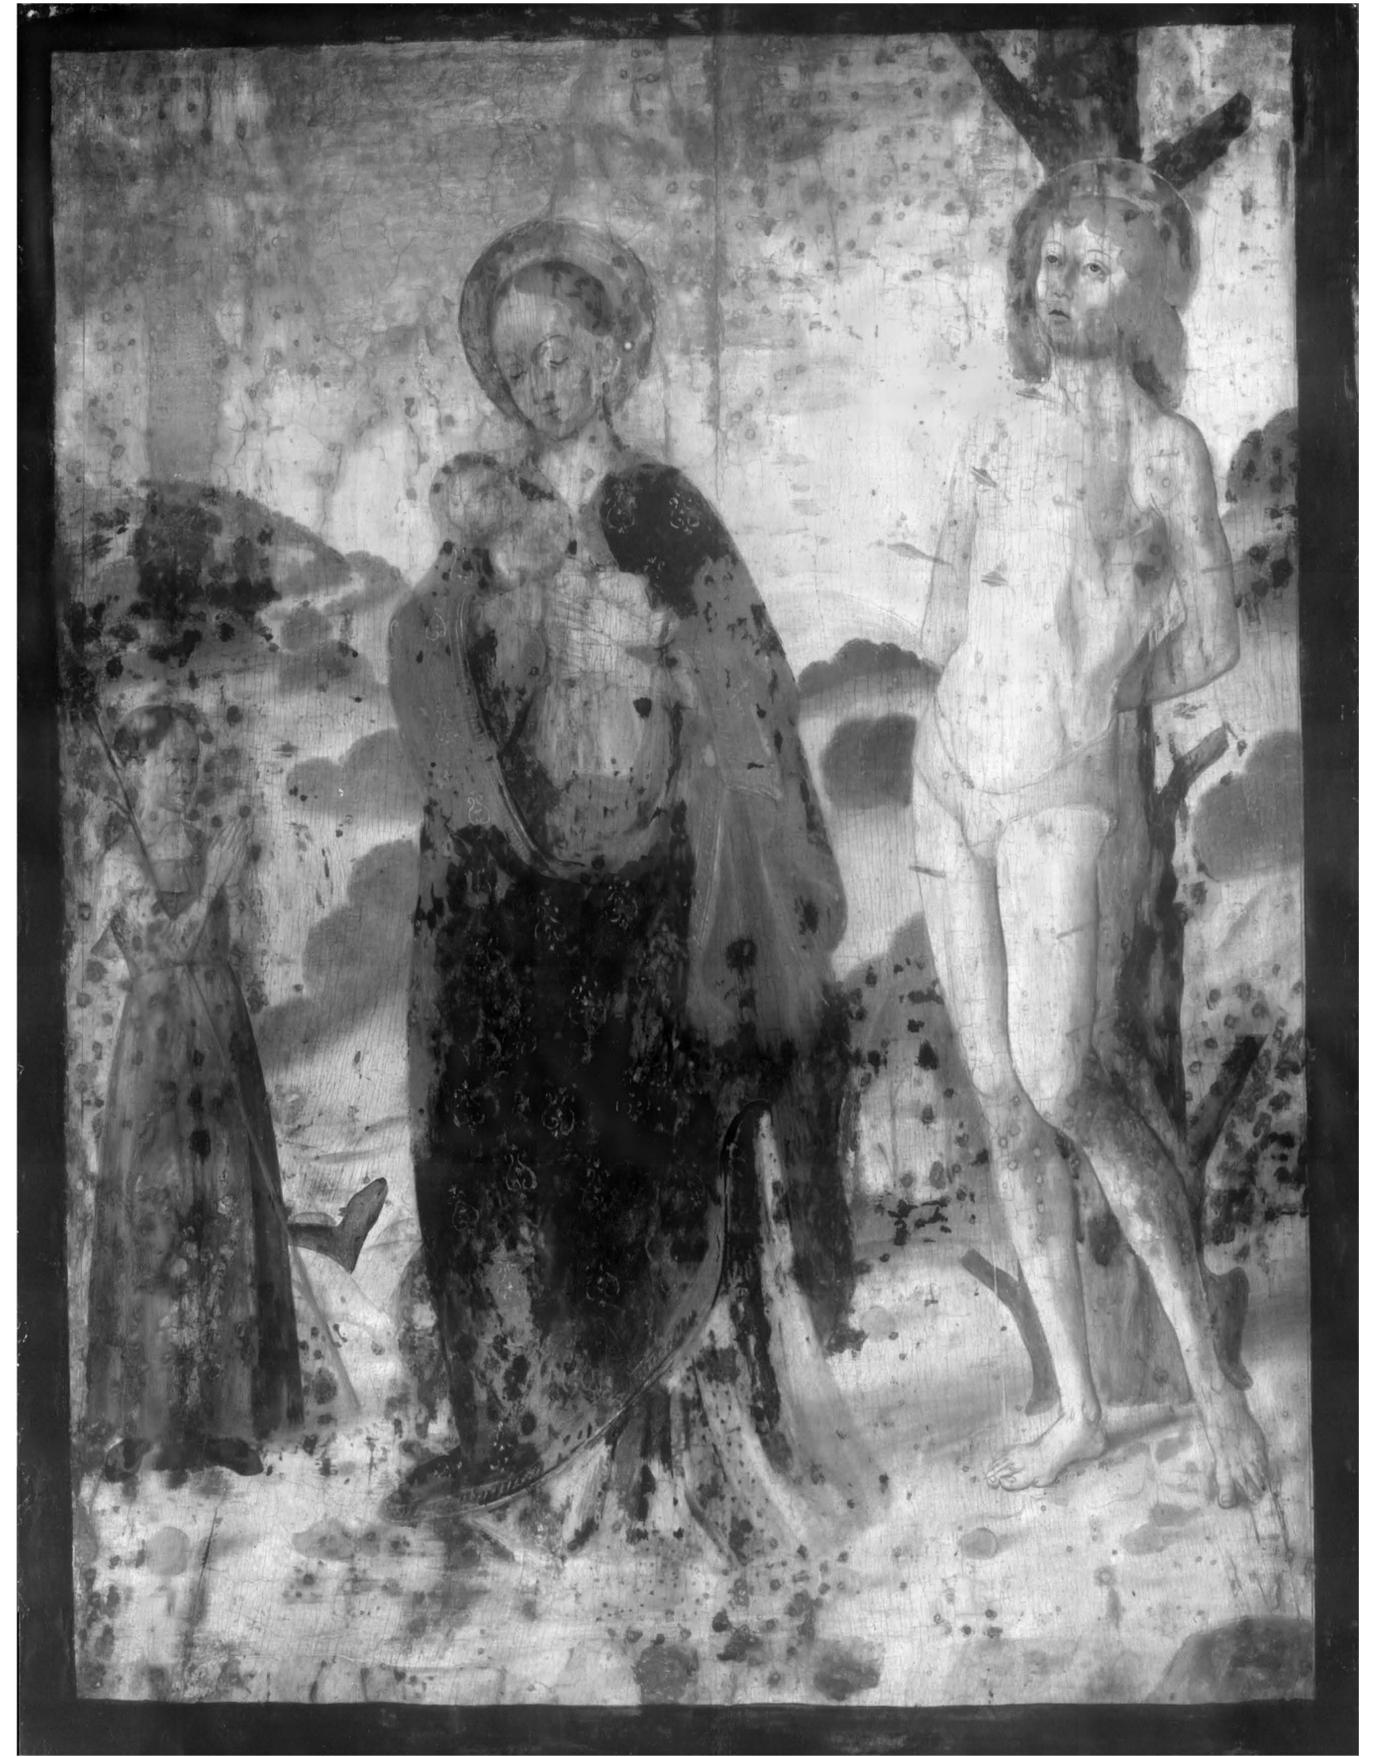
Montage Infrarotreflektographie

Die dunkelgrauen Bereiche können als Retuschen und Übermalungen interpretiert werden. Zu erkennen sind die zahlreichen kleinen Retuschen sowie große übermalte Partien im Himmel und im Mantel der Maria.
