Kunsttechnologie I

Am Anfang der Restaurierung stand die Untersuchung des kunsttechnologischen Aufbaus der Tafelbilder: die Herstellungstechnik der Holztafeln, die Anlage der Bildmotive sowie der Aufbau der Malschichten.

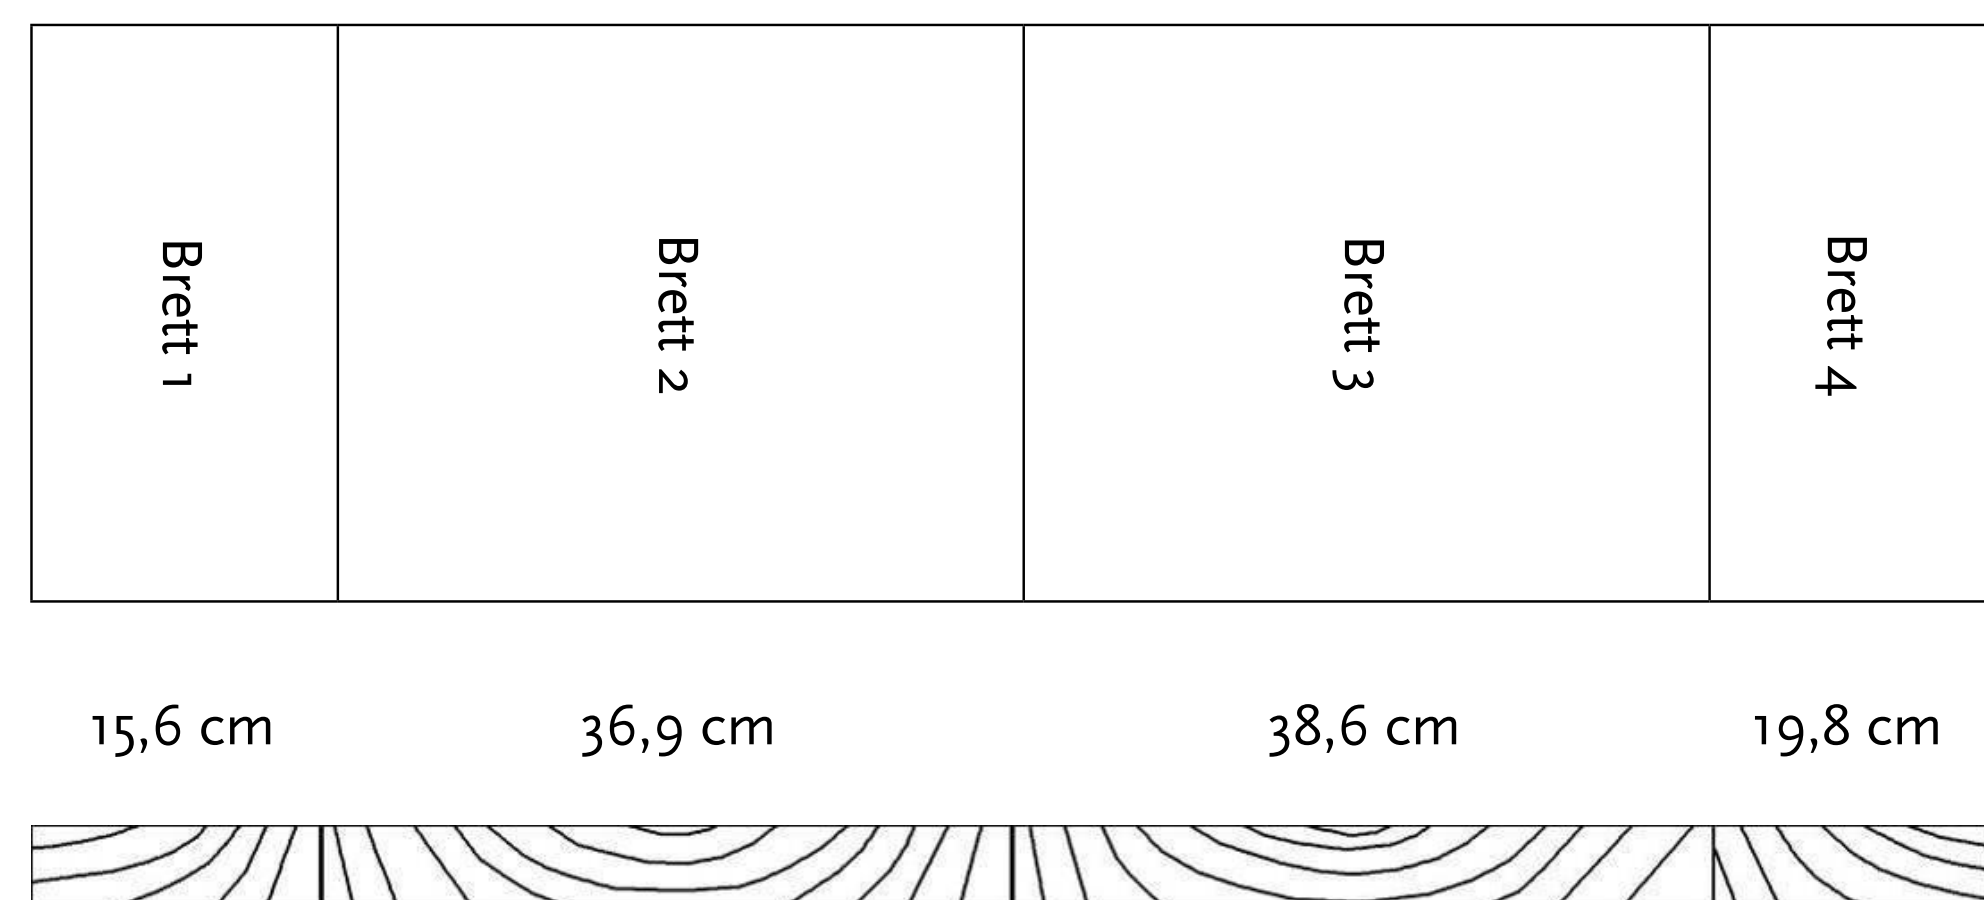
Inv.-Nr. 116: schematische Darstellung der Brettbreiten und Jahresringverläufe im Querschnitt (Bildunterseite)

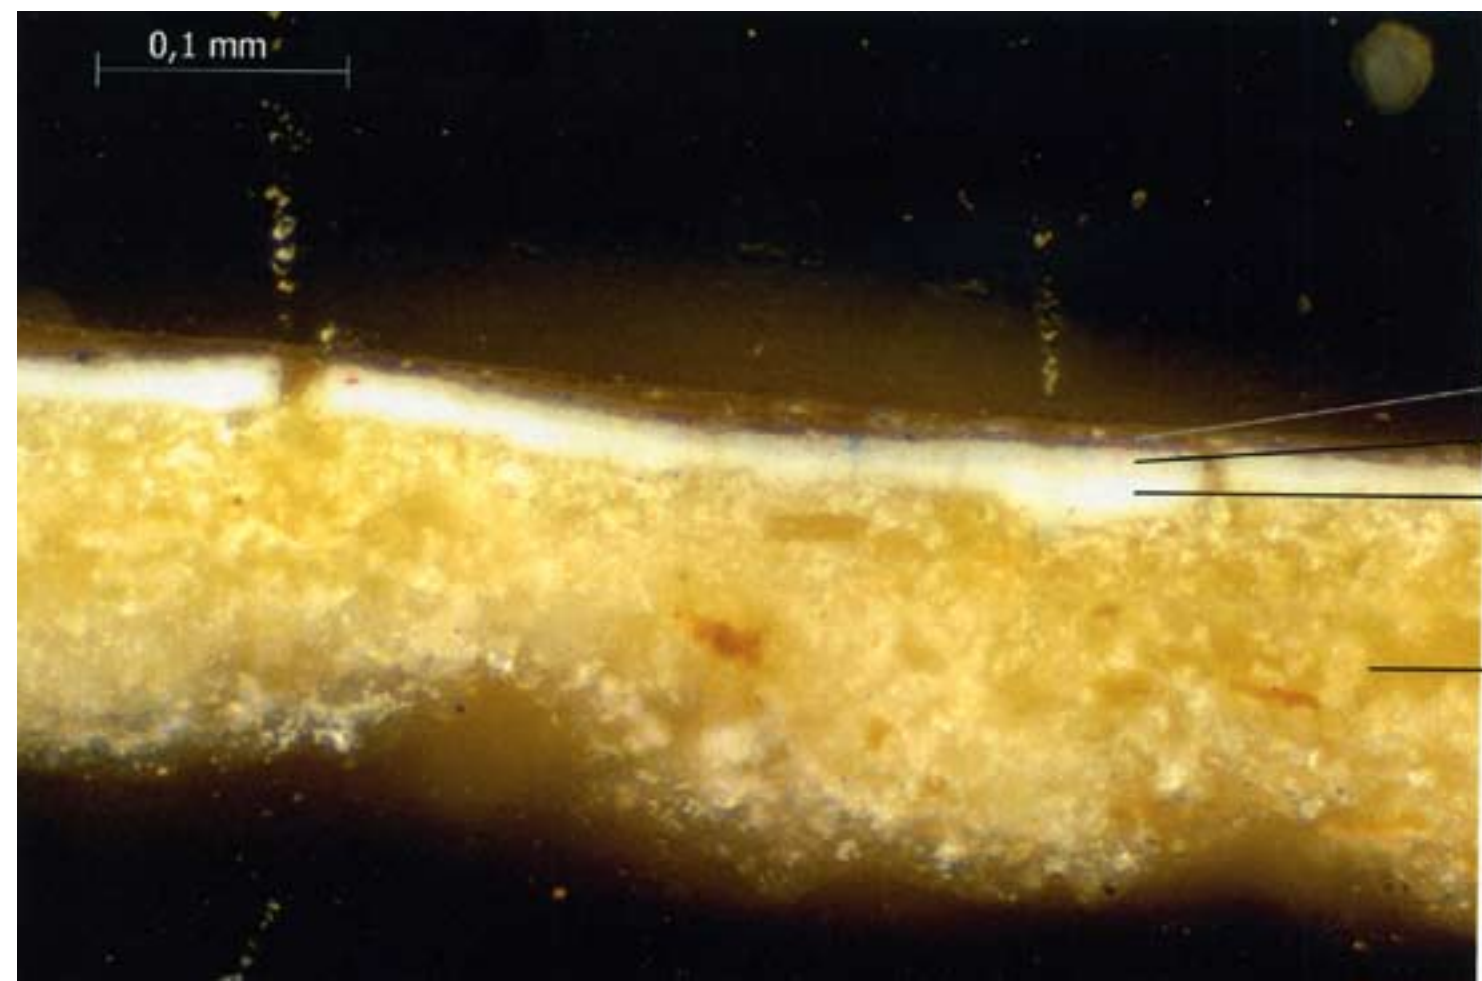
Probe:	Querschliff (Entnahme, Anfertigung QS, Aufnahmen: A. Krekeler)
Beschreibung:	Inkarnat (rechter Putto, vorderes Bein) nach der Firnisabnahme.
Entnahmestelle:	s. Kartierung der Probenentnahmestellen, Probe: KR_DA_7
Untersuchungsmethode:	Durchlichtmikroskopie (Vis, UV)
Interpretation:	Schichtenabfolge: 1: Grundierung 2: überwiegend weiße Schicht mit roten und schwarzen Einschlüssen 2a: weiße Schicht 2b: weiß, rot und schwarz pigmentierte Schicht 3a: Firnissschicht 1 3b: Firnissschicht 2

Inv.-Nr. 120:
Querschliff des
Malschichtaufbaus
im Inkarnat

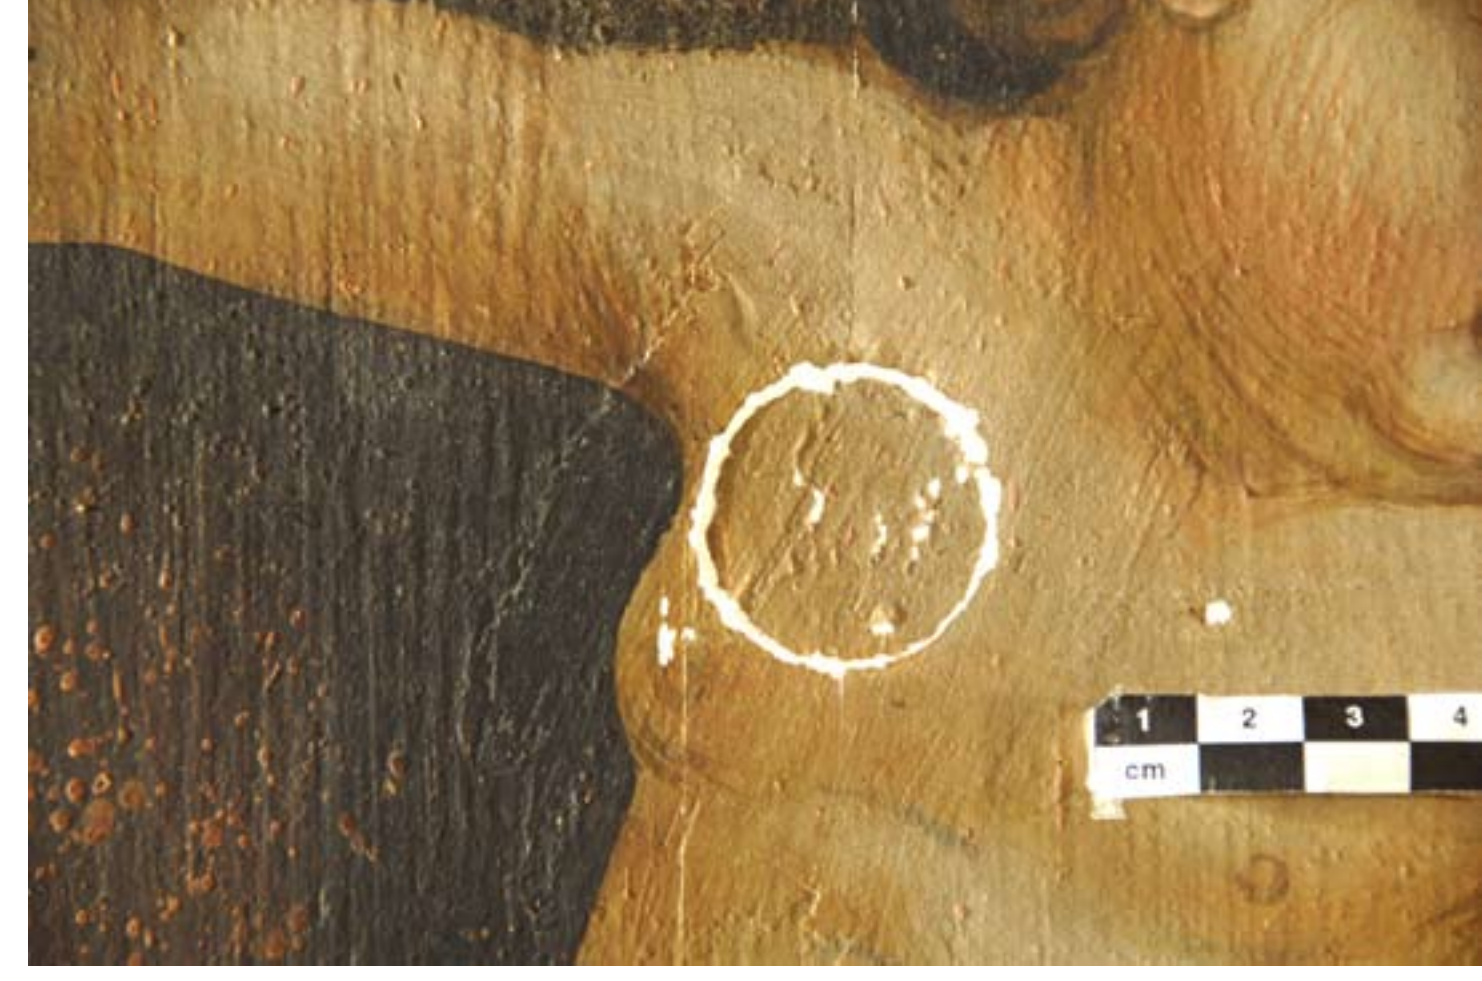
Über Holzfehlern und Ästen ist die Grundierung teilweise etwas dicker.

Inv.-Nr. 117:
Grundierung über einem Ast

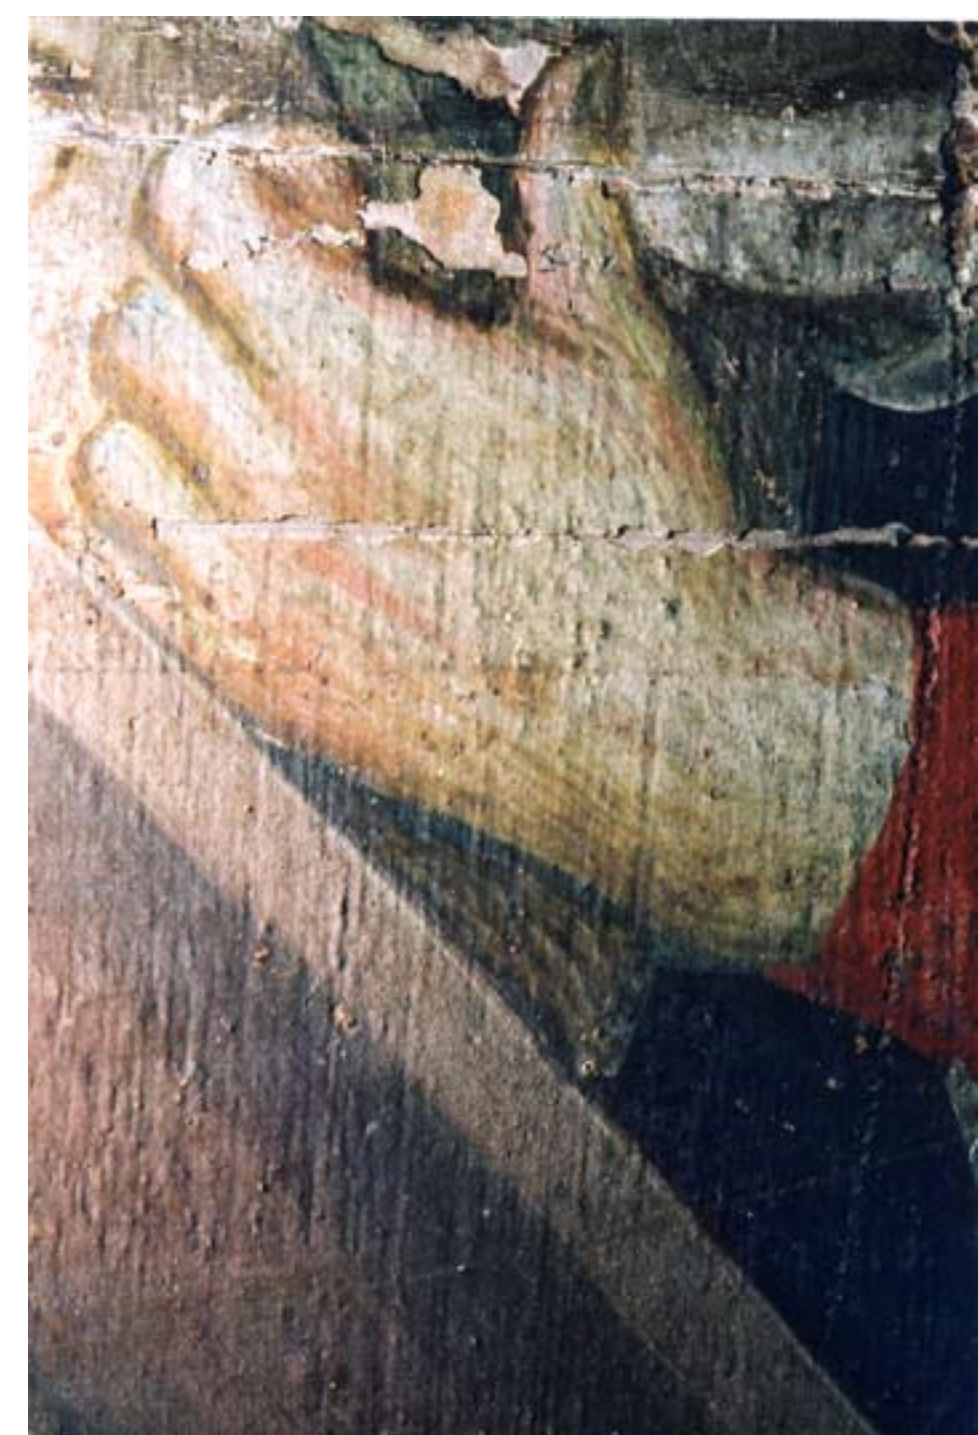
Entgegen der im Allgemeinen üblichen Vorgehensweise bei der Vorbereitung von Holztafelgemälden ist die Grundierung bei den Grottesktafeln kaum geschliffen, im Streiflicht ist noch deutlich der Pinselduktus erkennbar.

Inv.-Nr. 120:
Pinselduktus
der Grundierung
im Streiflicht

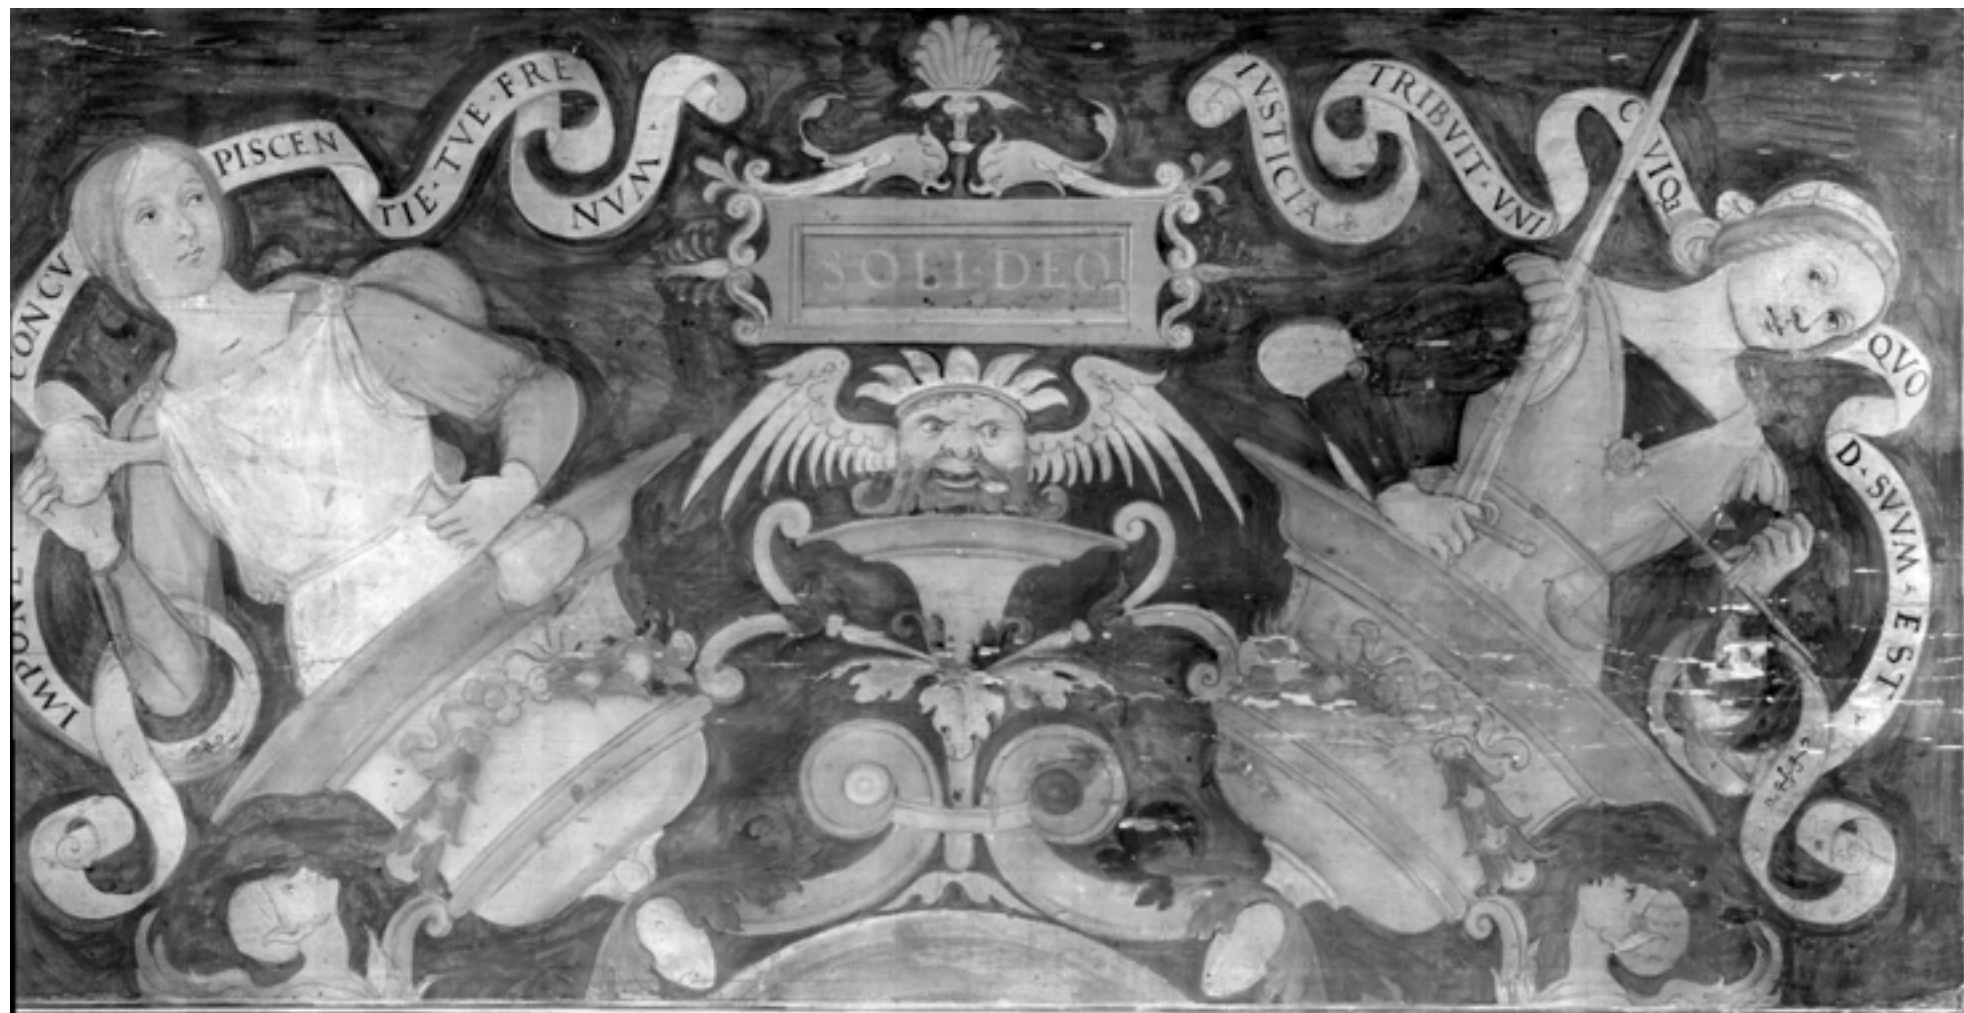
Inv.-Nr. 121:
Infrarotreflektogramm
gesamt und im Detail;
deutlich erkennbar
sind die schwarzen
Linien der Unterzeichnung

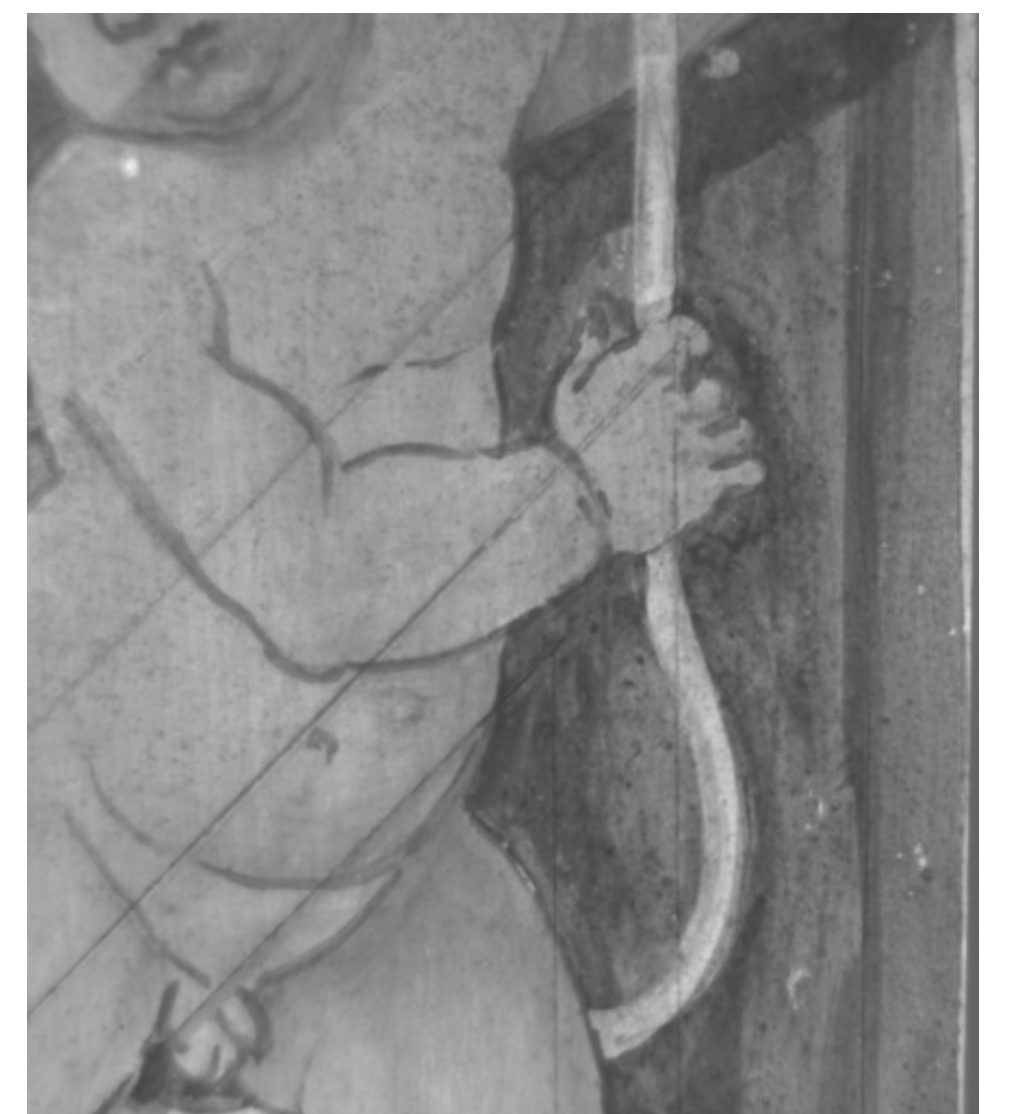
Die Linienführung deutet auf die Verwendung eines flüssigen Mediums hin, das mit dem Pinsel aufgetragen wurde. Stellenweise ist die Unterzeichnung durch die alterungsbedingte höhere Transparenz der Malschicht mit bloßem Auge erkennbar.

Inv.-Nr. 118:
Infrarotreflektogramm
mit Details
der Unterzeichnung

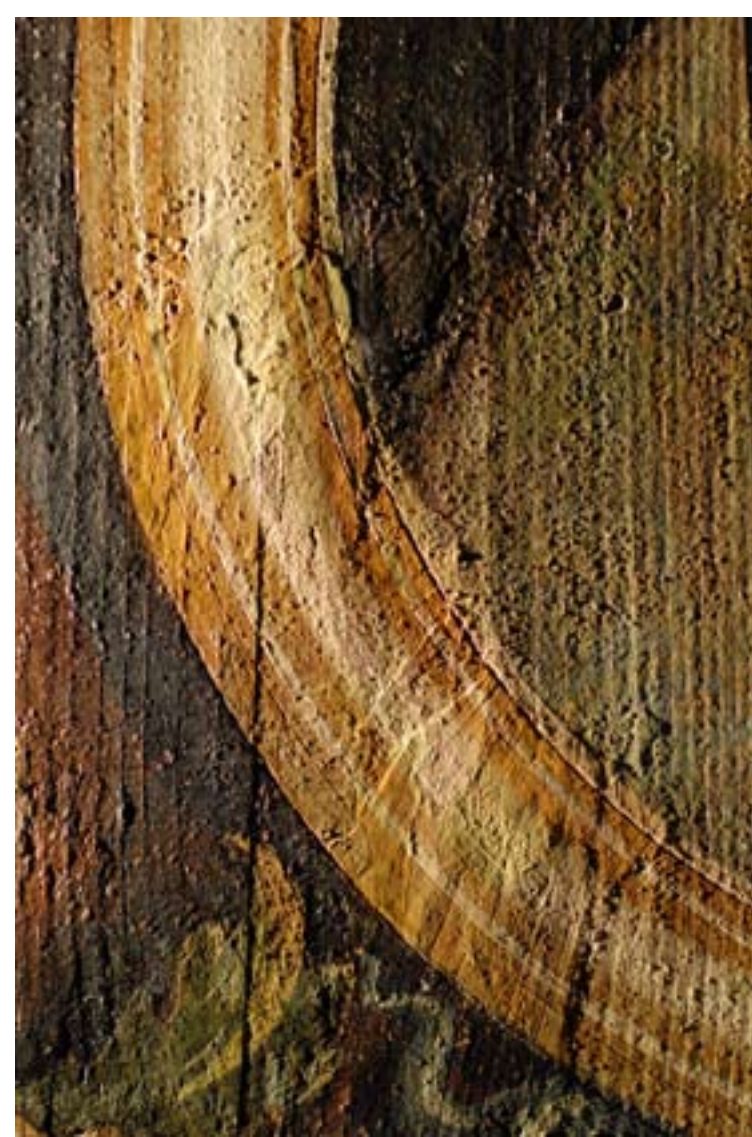
Mit Ritzungen in der Grundierung wurden ausschließlich architektonische Formen angelegt wie beispielsweise die Rahmungen der Portraitmedaillons (Tafeln 116 und 117), die mit dem Zirkel vorgeritzt worden sind.

Inv.-Nr. 116: Ritzungen an
der Rahmung des Portrait-
medaillons im Streiflicht

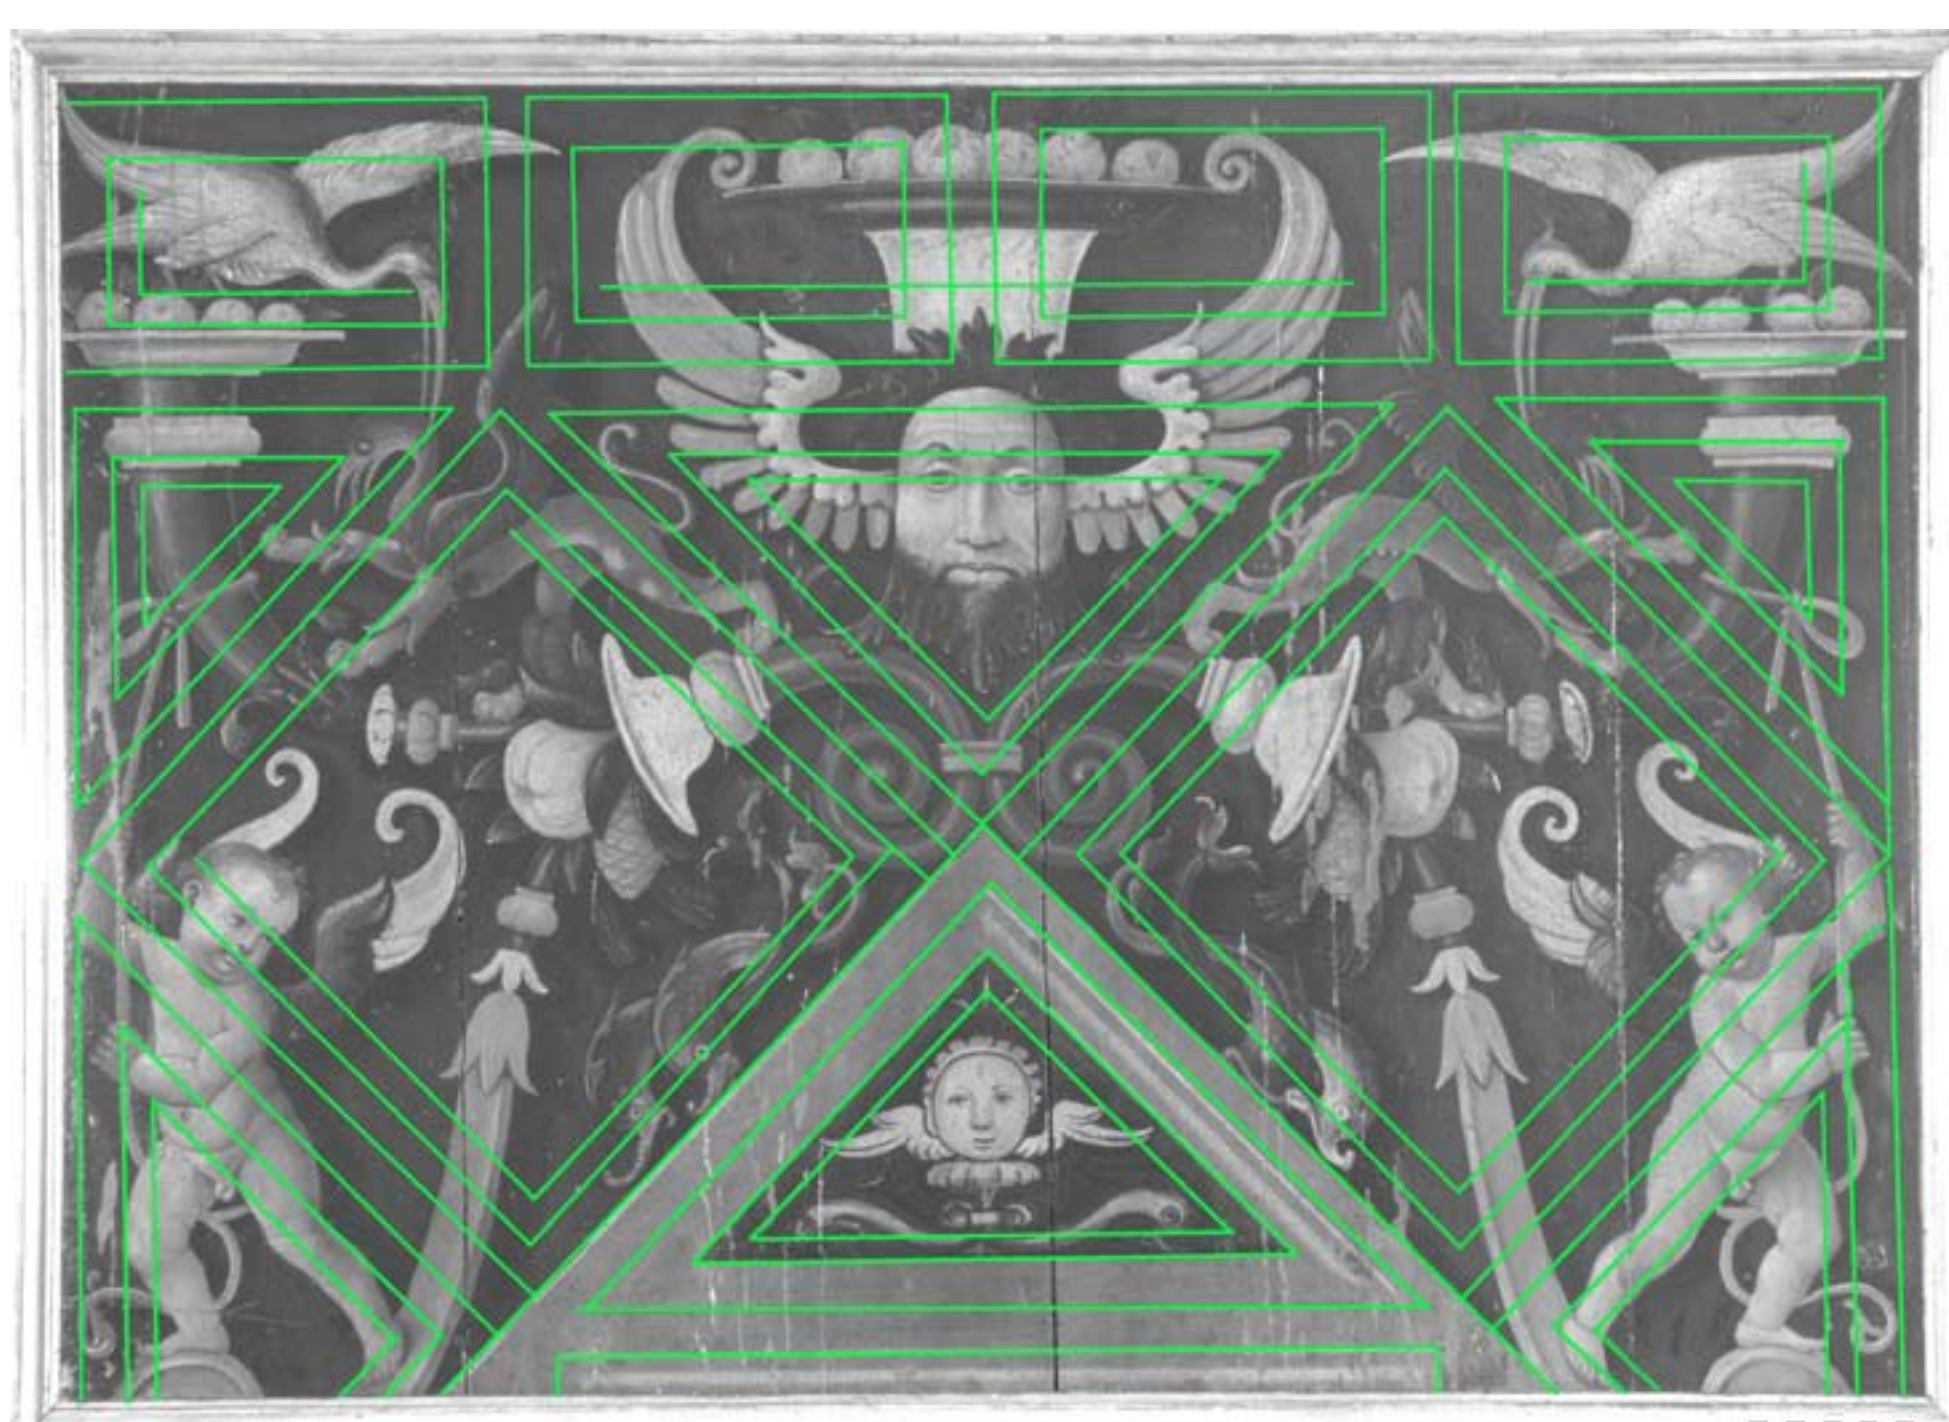
Auf den Tafeln 118 und 119 sind über die gesamte Bildfläche präzise ausgeführte, geometrisch angeordnete Vorritzungen im Streiflicht schon mit bloßem Auge sichtbar. Sie stimmen hier nicht vollständig mit der ausgeführten Malerei überein.

Inv.-Nr. 118: Kartierung der
Vorritzungen und Detail-
aufnahme im Streiflicht

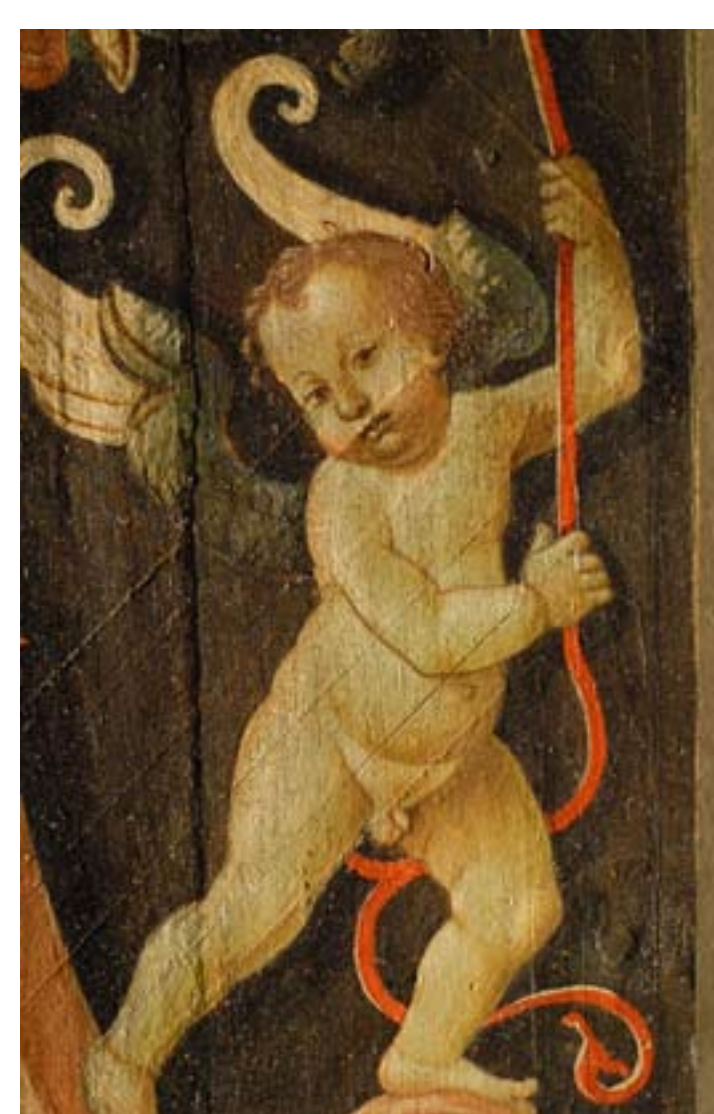
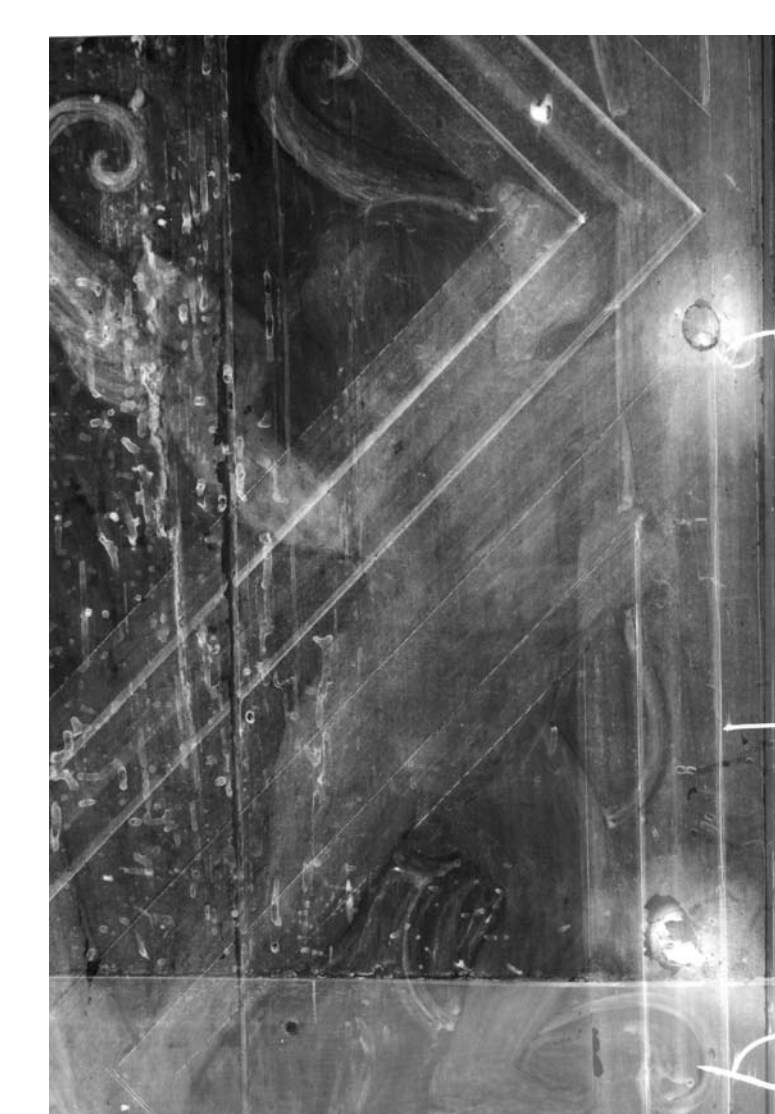
Im Röntgenbild ist erkennbar, dass unter der jetzt sichtbaren Malerei die vorgeritzten Architekturelemente bereits malerisch angelegt waren. Hier wurde wahrscheinlich während des Herstellungsprozesses das Motiv verändert.

Inv.-Nr. 118:
die weißen Schattierungen
im Röntgenbild zeigen,
dass unter der Malerei die
geometrischen Formen bereits
farbig angelegt waren

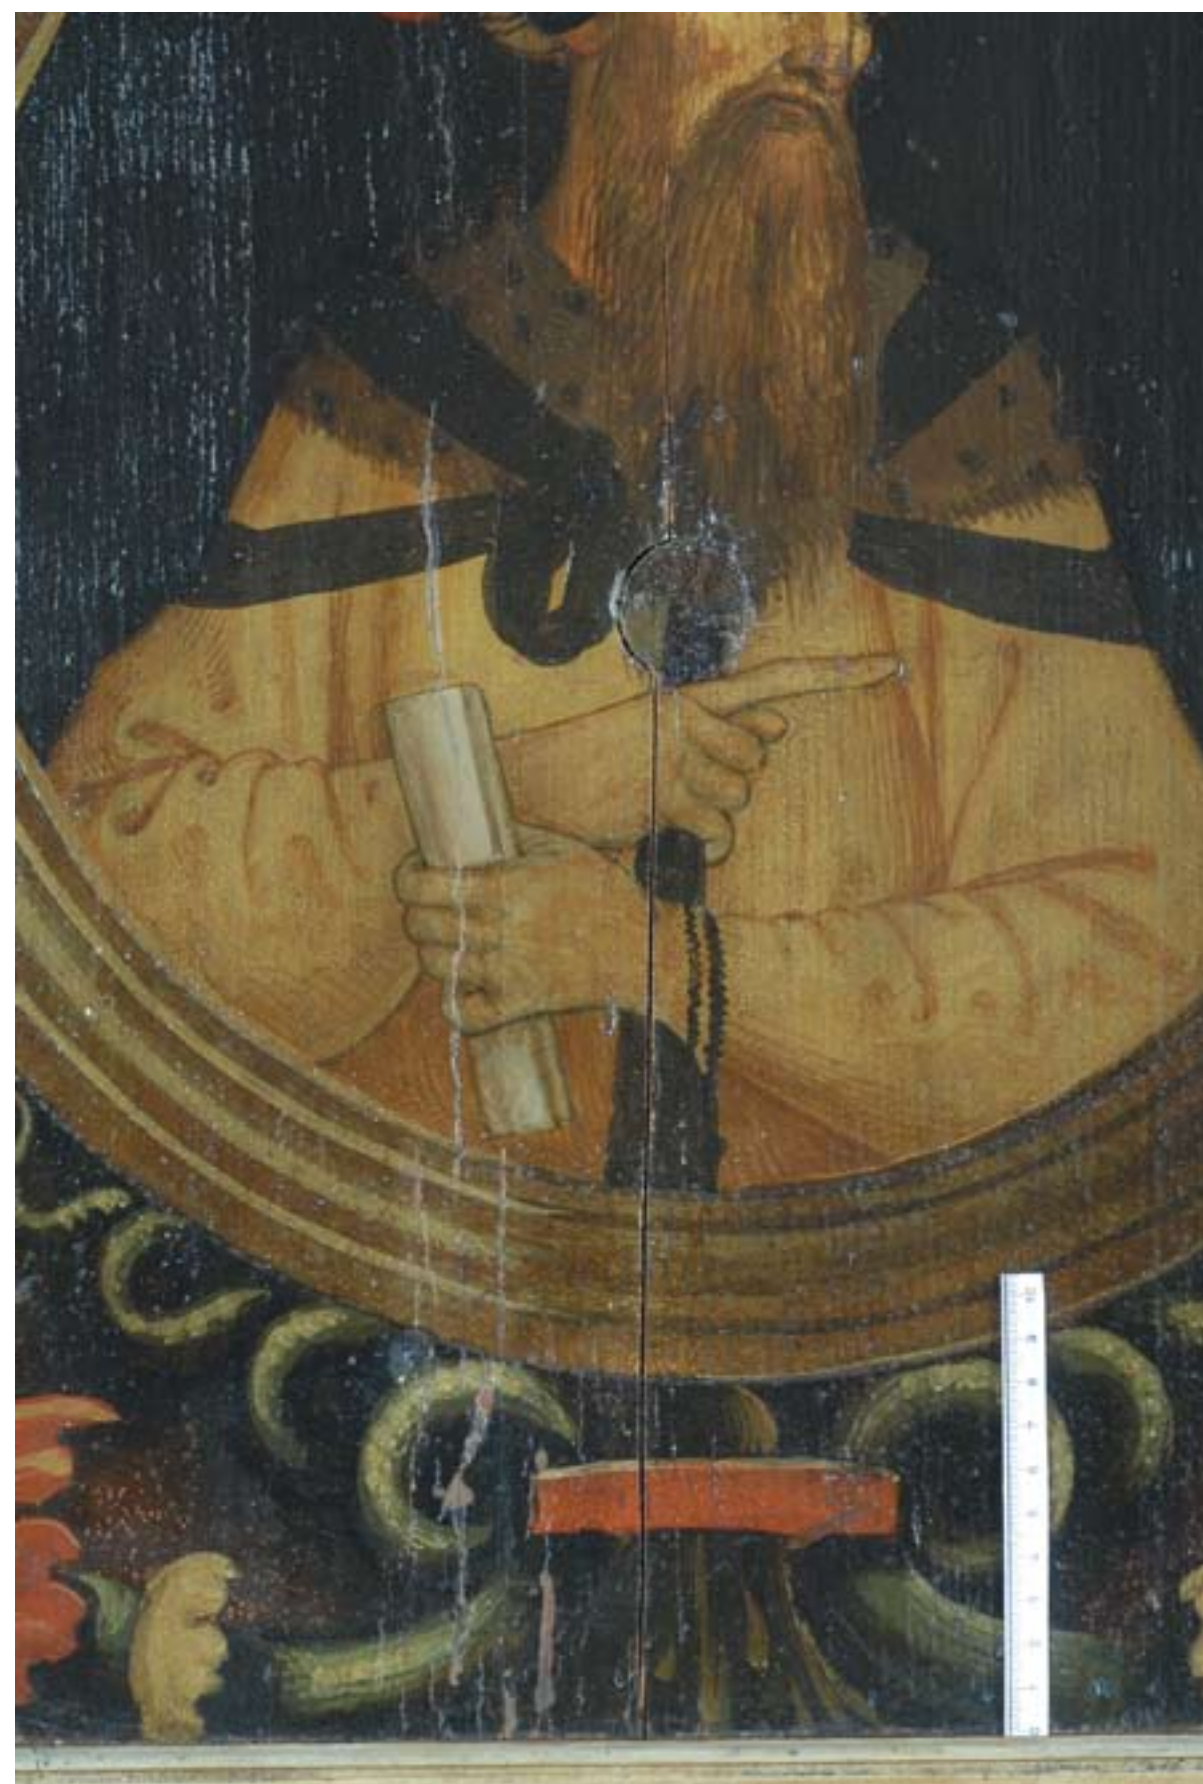
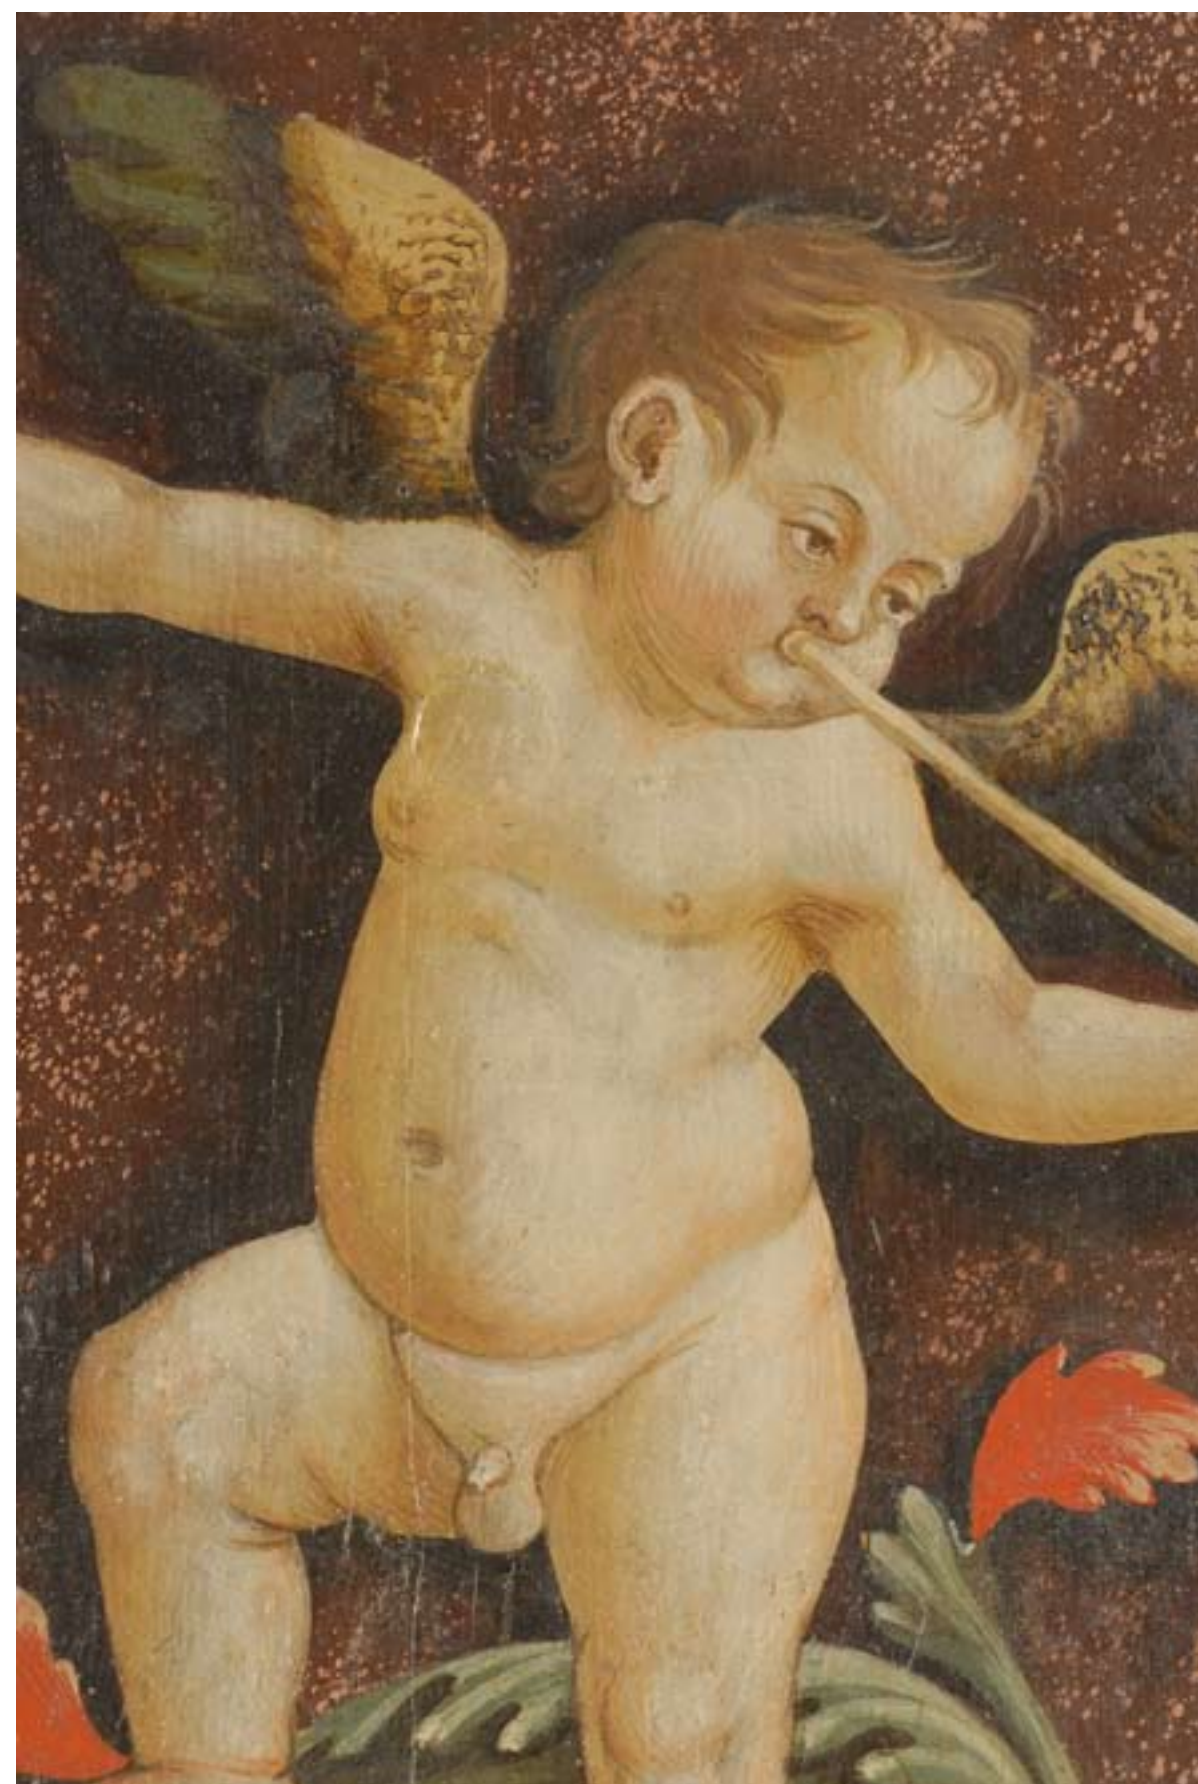
Inv.-Nr. 117: besonders in den Inkarnationen ist der mehrschichtige strichelnde Aufbau der Malerei erkennbar

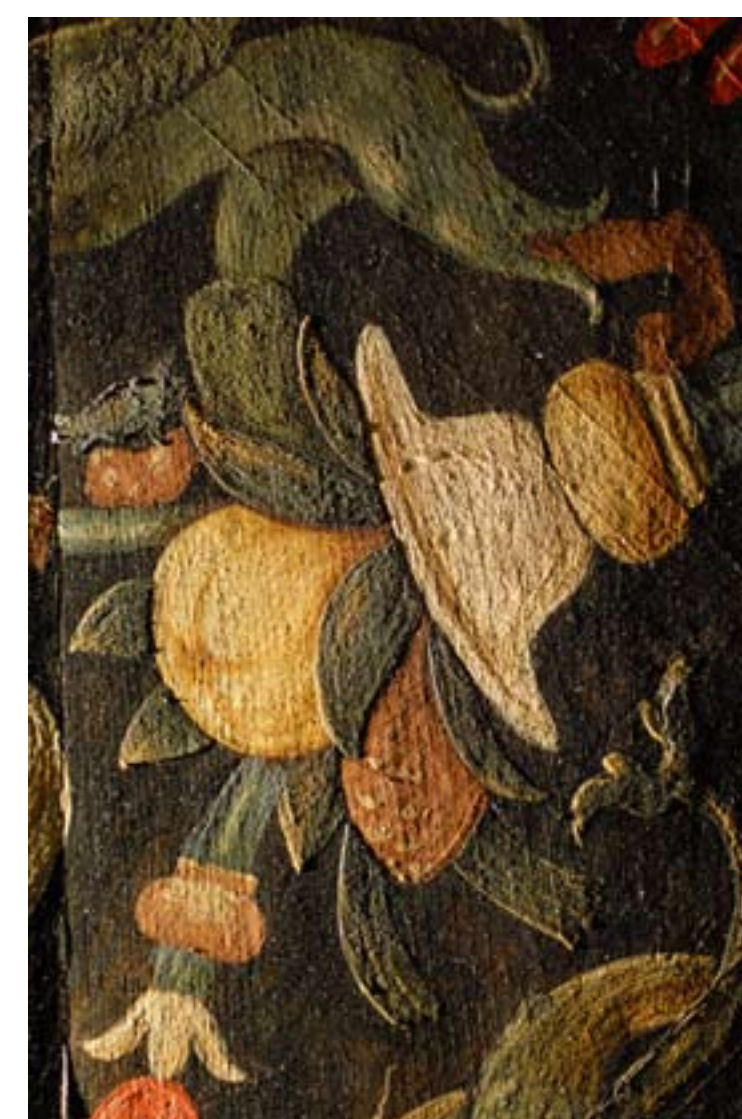
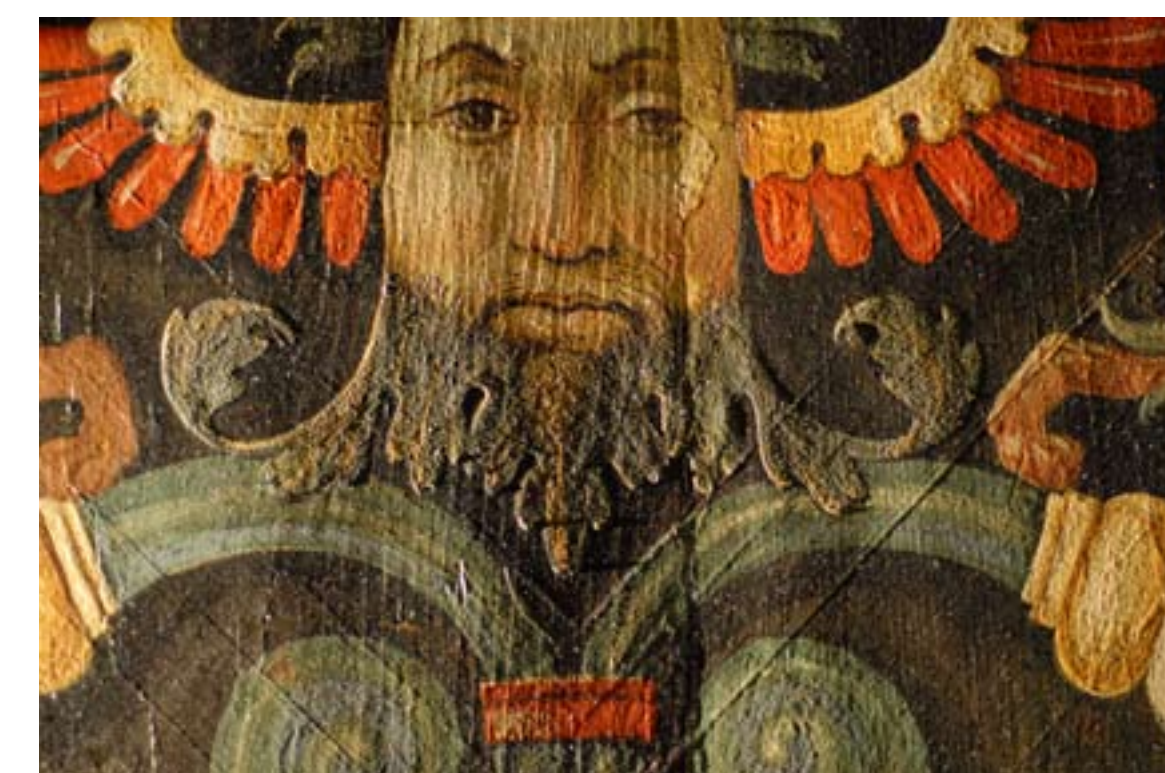
Die dunkelgrünen und braunen Farbflächen sind pastoser, das heißt dicker aufgetragen, zudem wurden dort meist grobkörnigere Pigmente verwendet. Diese Flächen erscheinen deshalb matt bis seiden glänzend.

Inv.-Nr. 118:
im Streiflicht
ist der pastose Farbauftrag
erkennbar
