Kunsttechnologie I

Am Anfang der Restaurierung stand die Untersuchung des kunsttechnologischen Aufbaus der Tafelbilder: die Herstellungstechnik der Holztafeln, die Anlage der Bildmotive sowie der Aufbau der Malschichten.

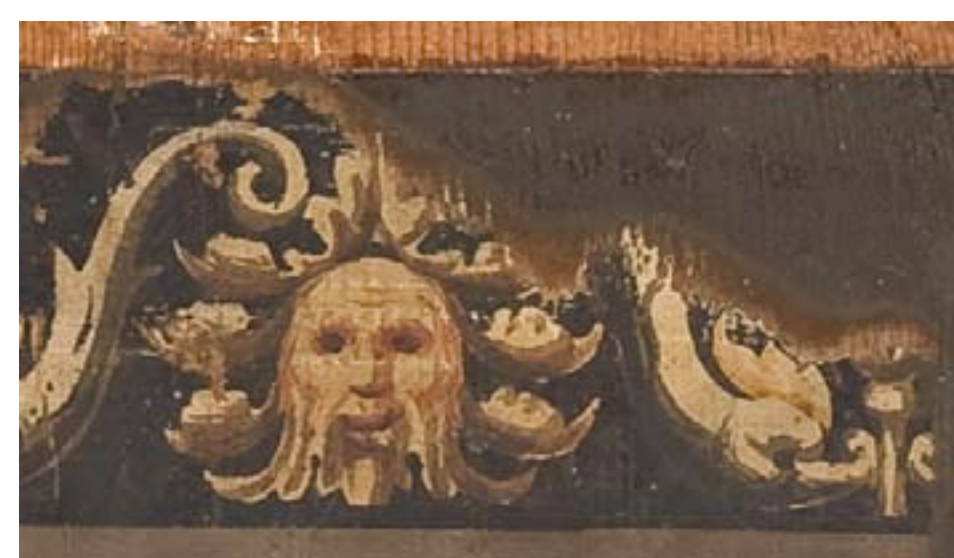
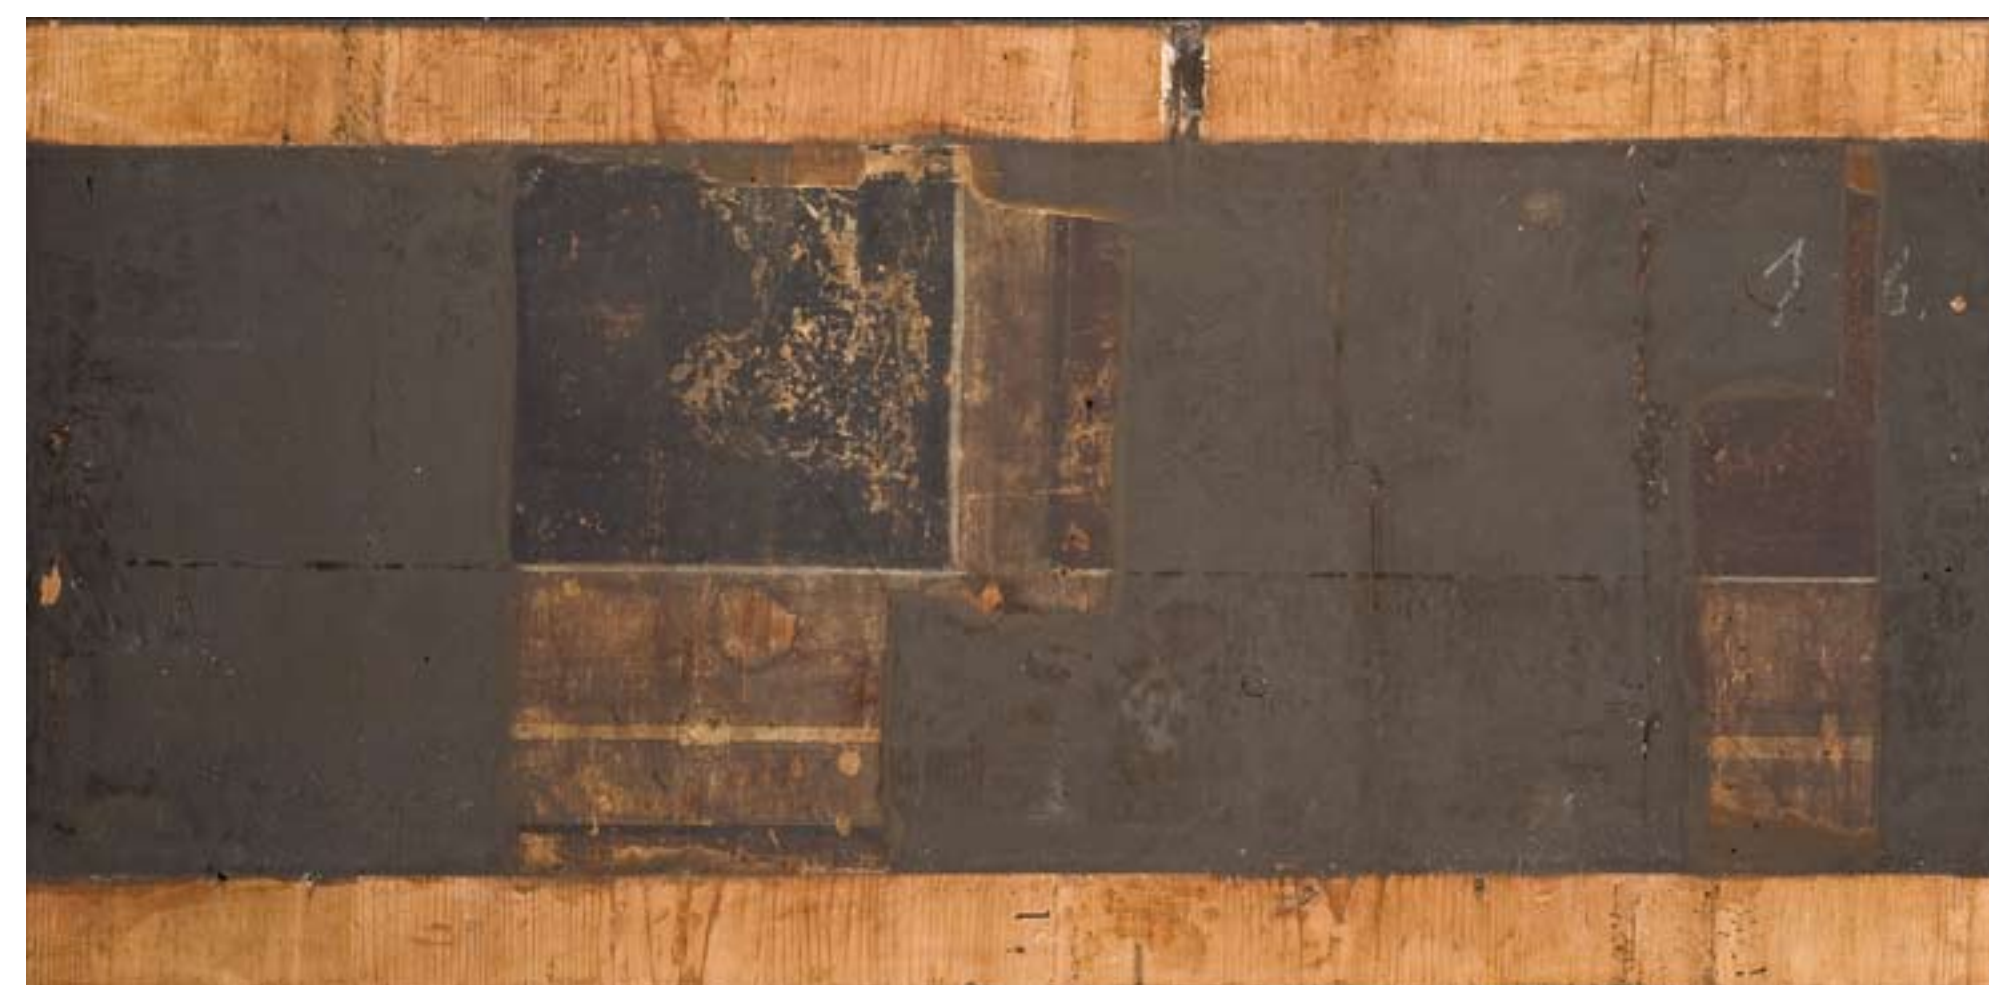
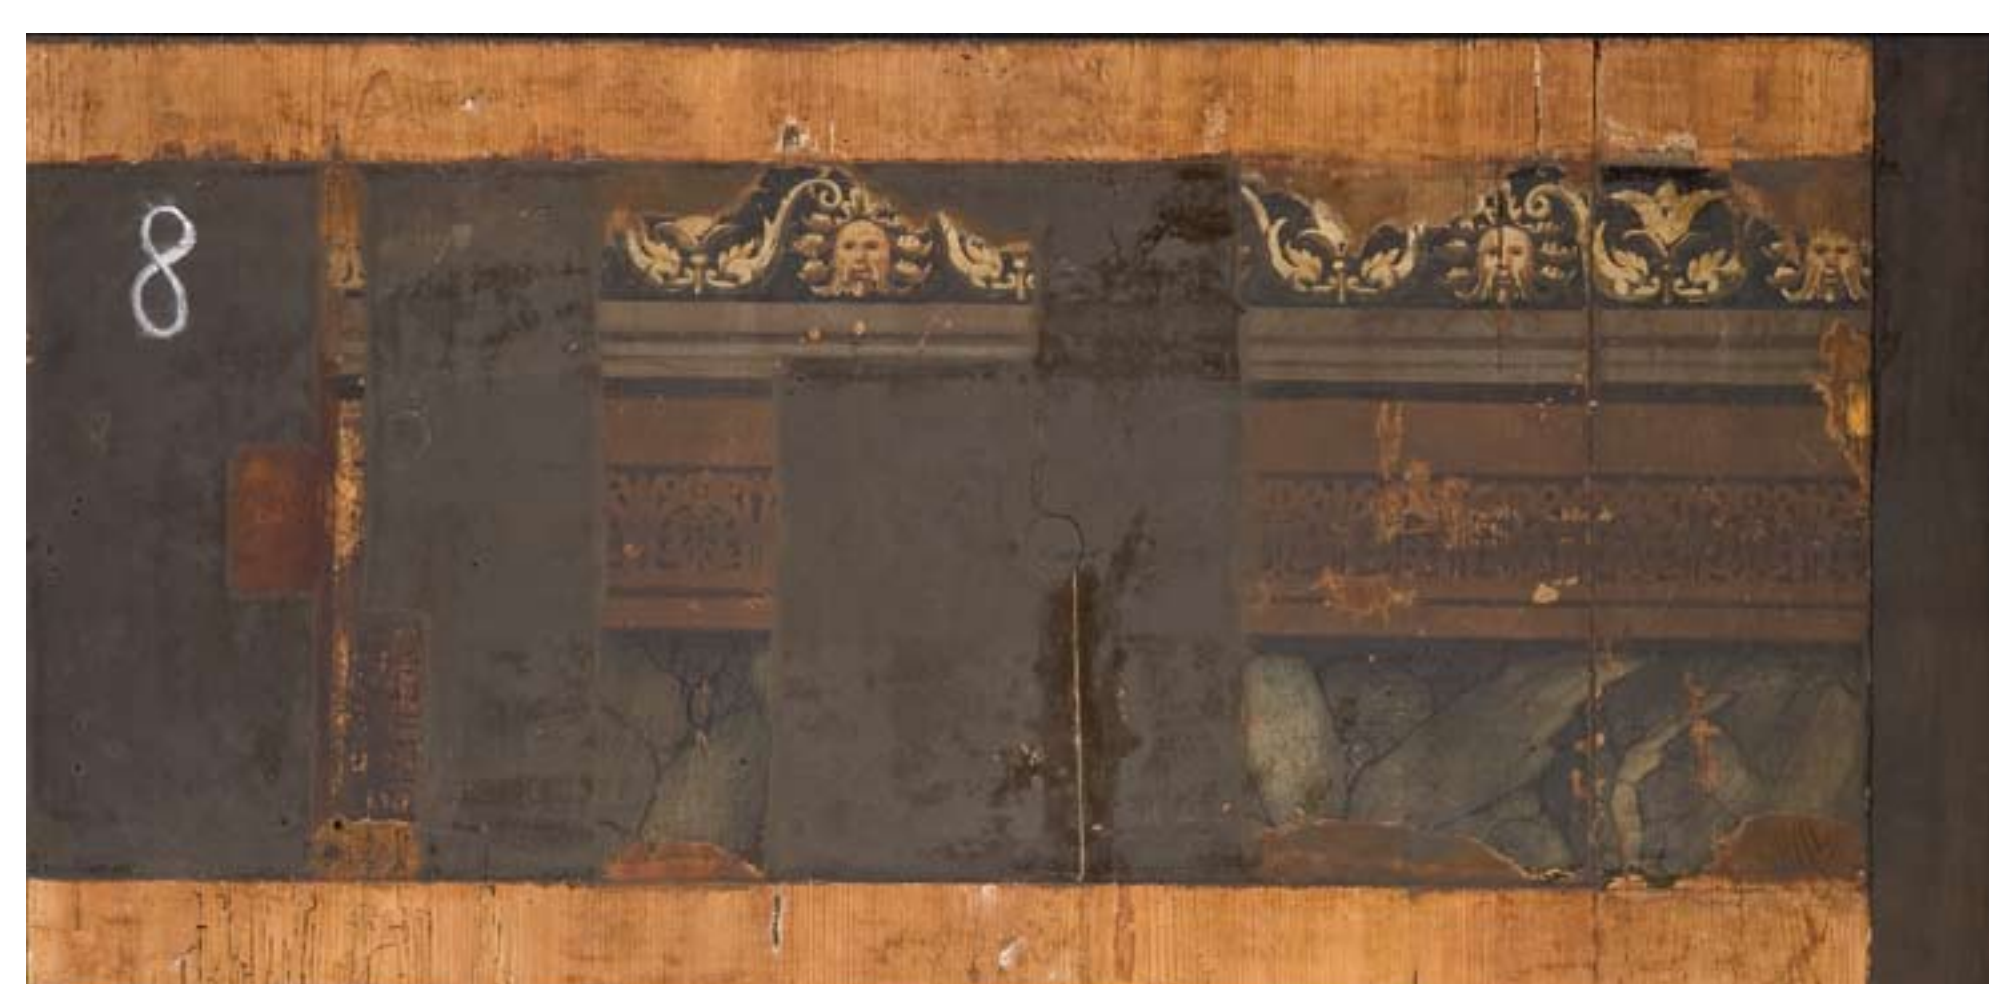
Auf den Tafeln mit den Portraitmedaillons (Tafeln 116 und 117) fanden sich unter dem Rückseitenanstrich Reste historischer Malerei. Auf Tafel 116 ist eine durch Licht und Schattenstriche gegliederte Kassettierung dargestellt.

Bei Tafel 117 ist die Ausführung weitaus differenzierter. Hier ist ein Ornamentband aus weißen, farbig schattierten Kelchblüten, Delphinen und Blattmasken auf schwarzem Grund dargestellt. Ein Profilgesims grenzt es gegen ein schabloniertes Ornamentband und eine darunterliegende steinimitierende Wandfläche ab.

Inv.-Nr. 116 und 117: Malerei auf den Rückseiten der Tafeln

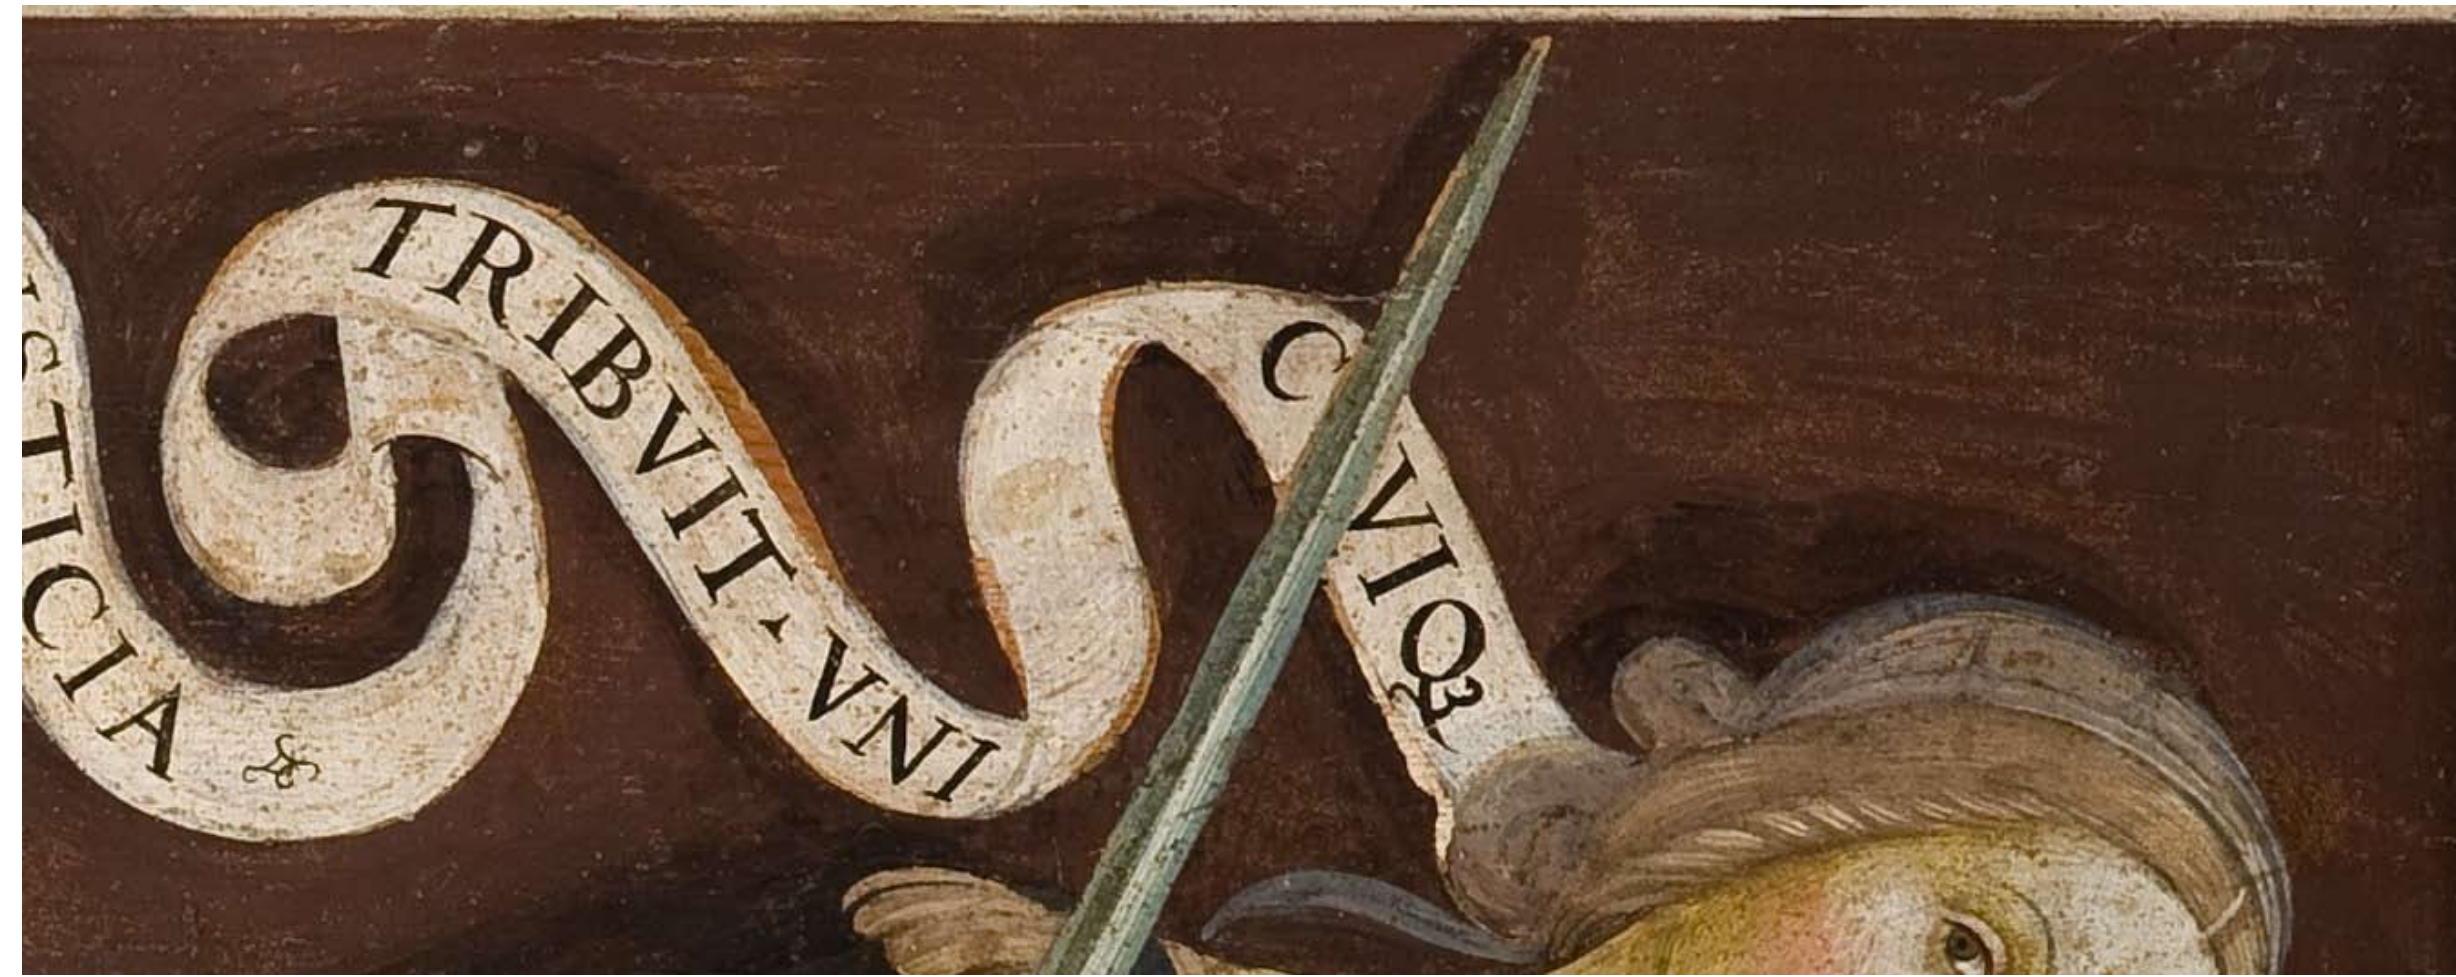
Die Tafeln 120 und 121 sind durch die beiden Kreissegmente am unteren Bildrand miteinander in Verbindung zu bringen. Es kann davon ausgegangen werden, dass die vier Tugenden gegenüber angeordnet waren. Außerdem grenzt die jetzt sichtbare Malkante am oberen Rand der Tafel 121 das Motiv ebenfalls ein.

Inv.-Nr. 121: rechte obere Ecke mit Resten der gemalten Rahmung

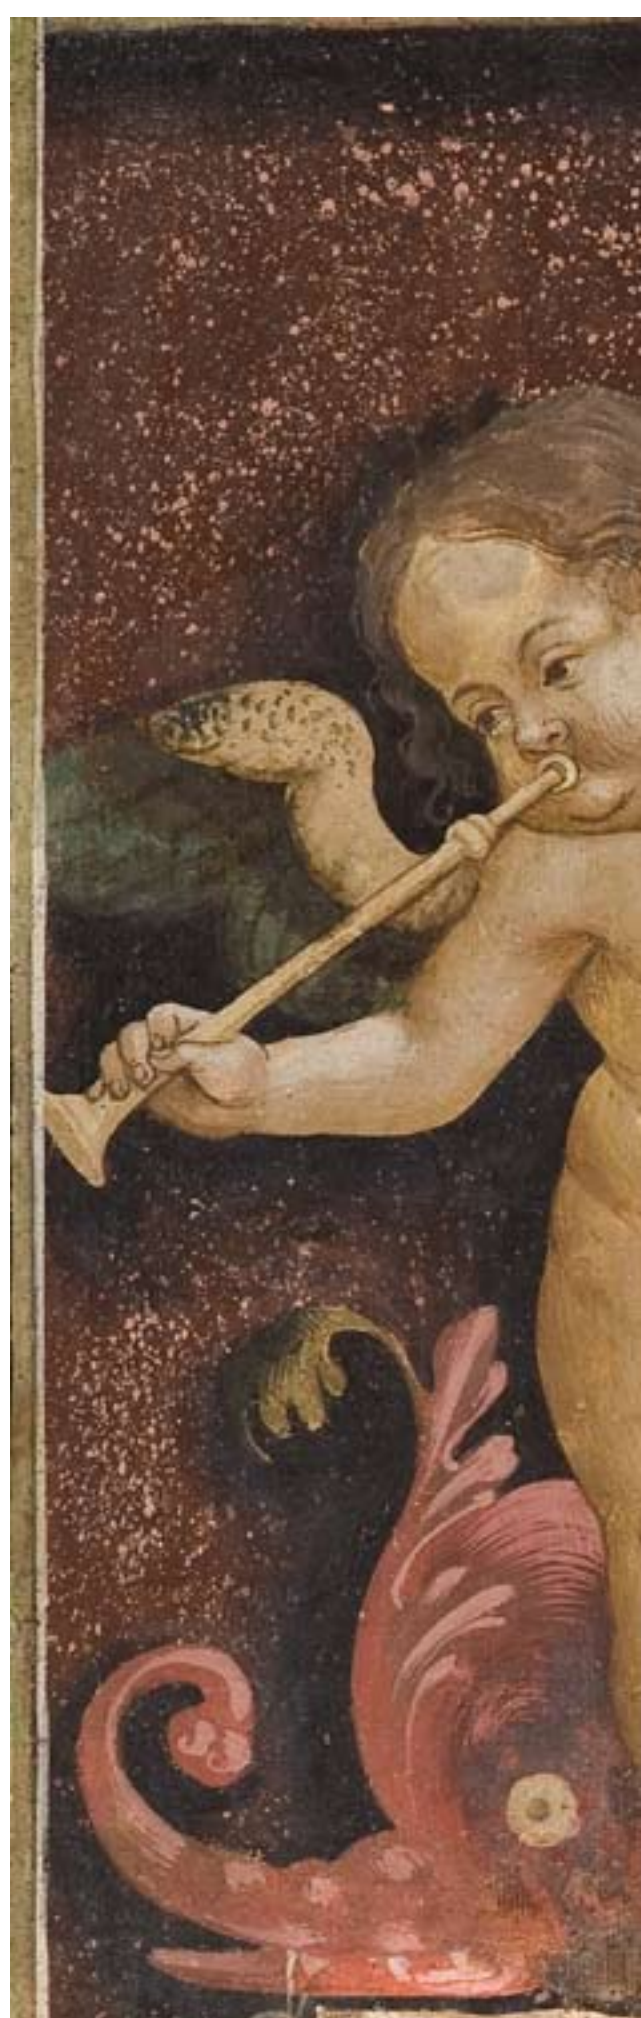
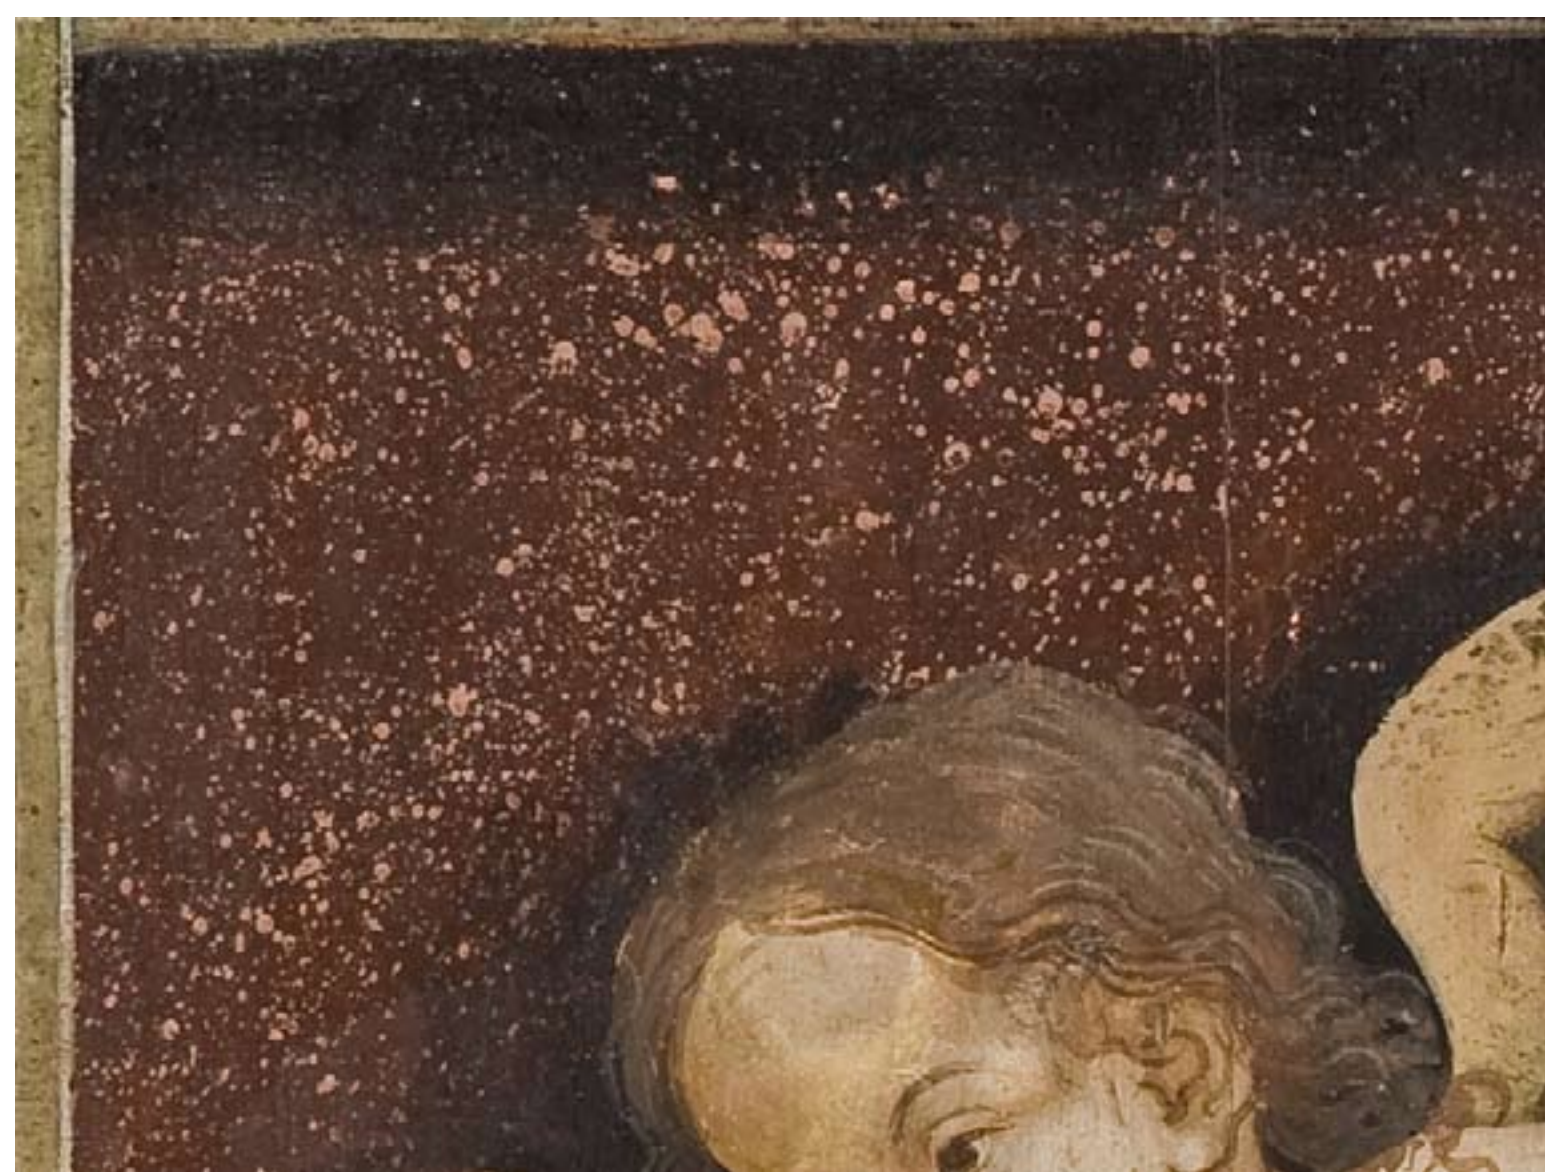
Bei den Tafeln 116 und 117 ist zu erkennen, dass die Malerei an der Oberkante endet. An der rechten und linken Seitenkante hingegen setzt sich die Malerei in Form einer Rahmung mit Licht- und Schattenlinien fort.

Inv.-Nr. 116: linker Rand und linke obere Ecke mit Resten der gemalten Rahmung

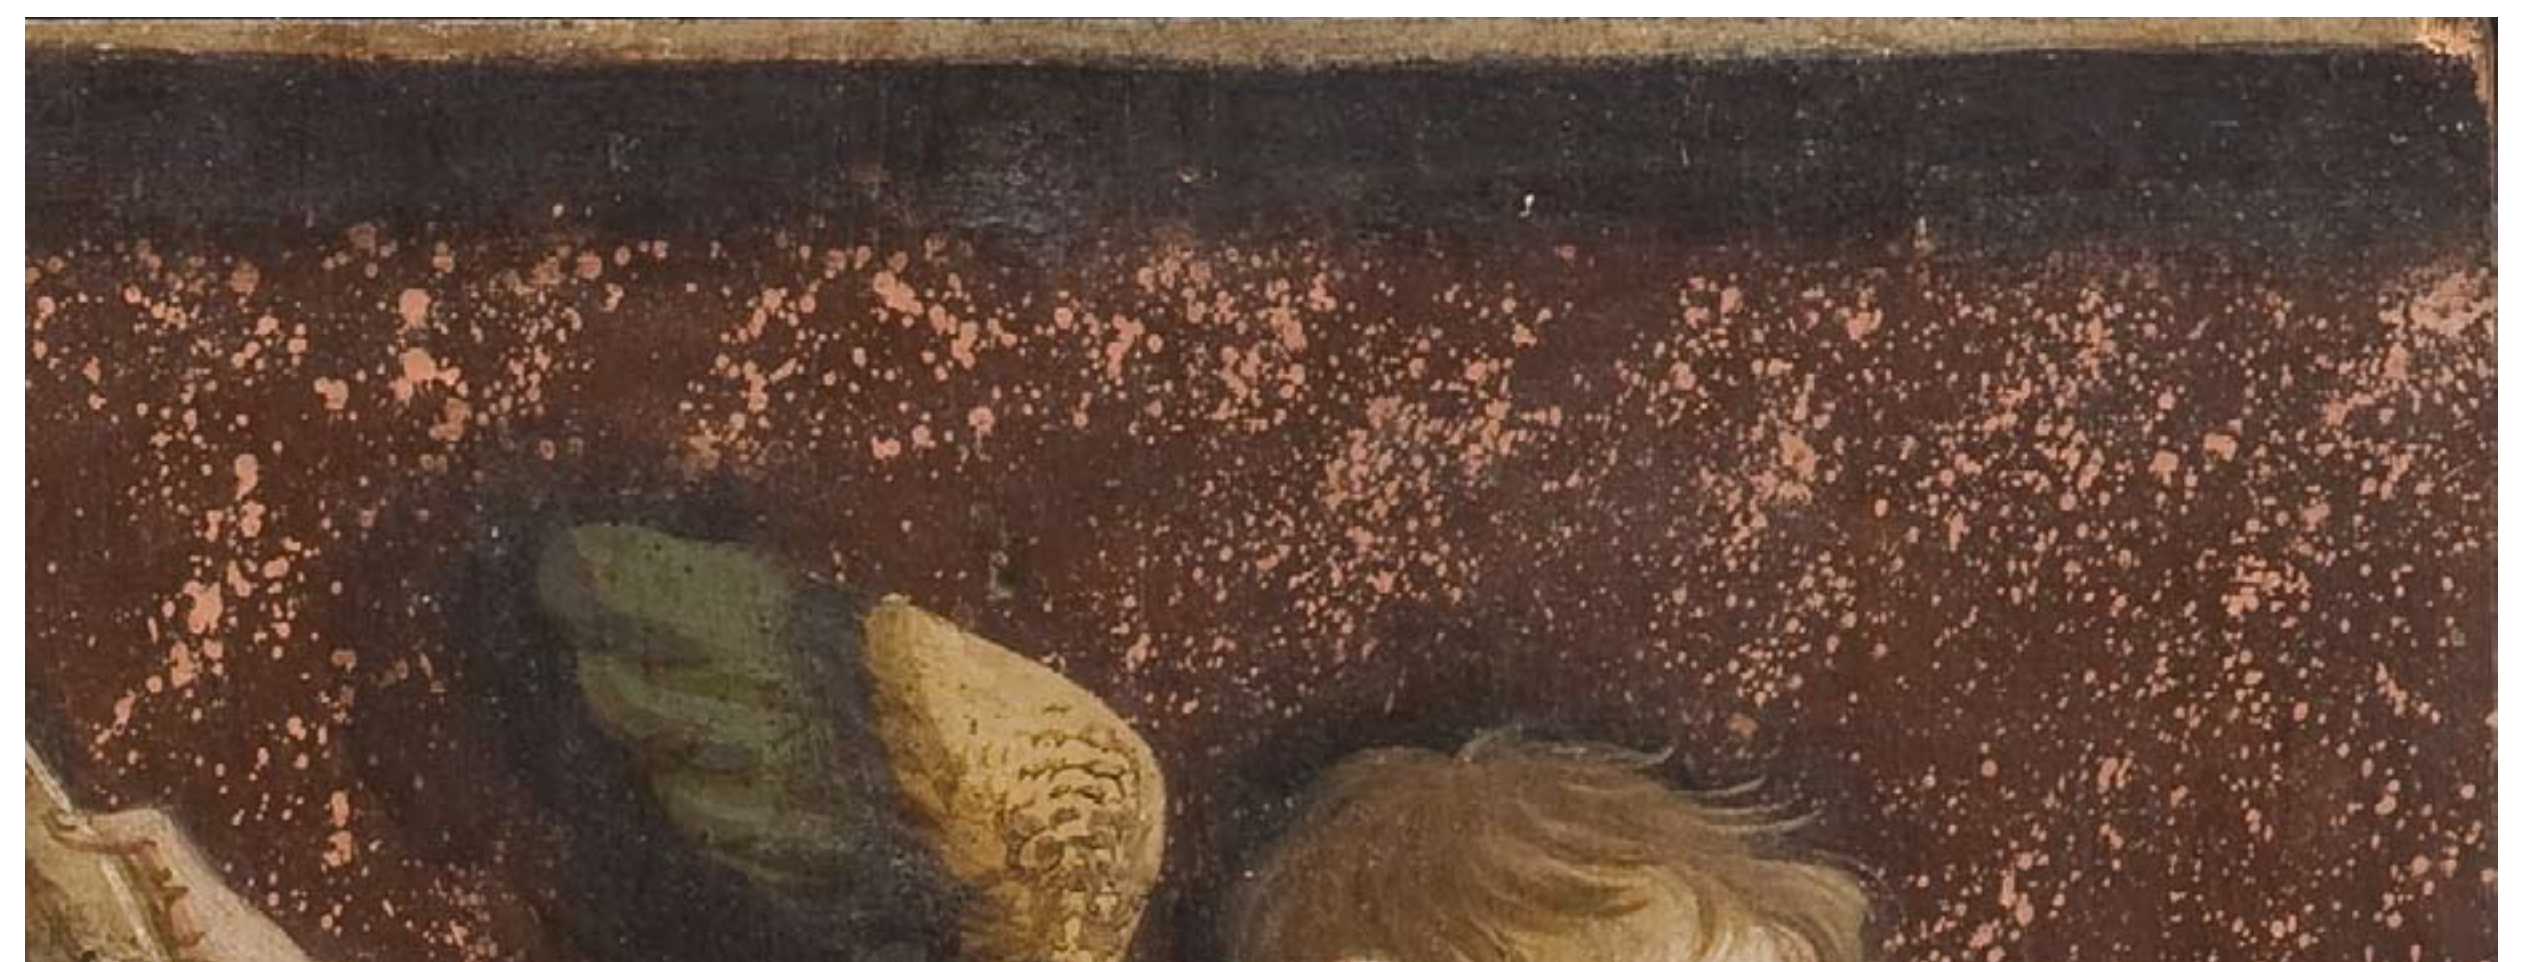
Inv.-Nr. 117: rechter oberer Rand mit Resten der Grundierung und Malkante als oberer Abschluss

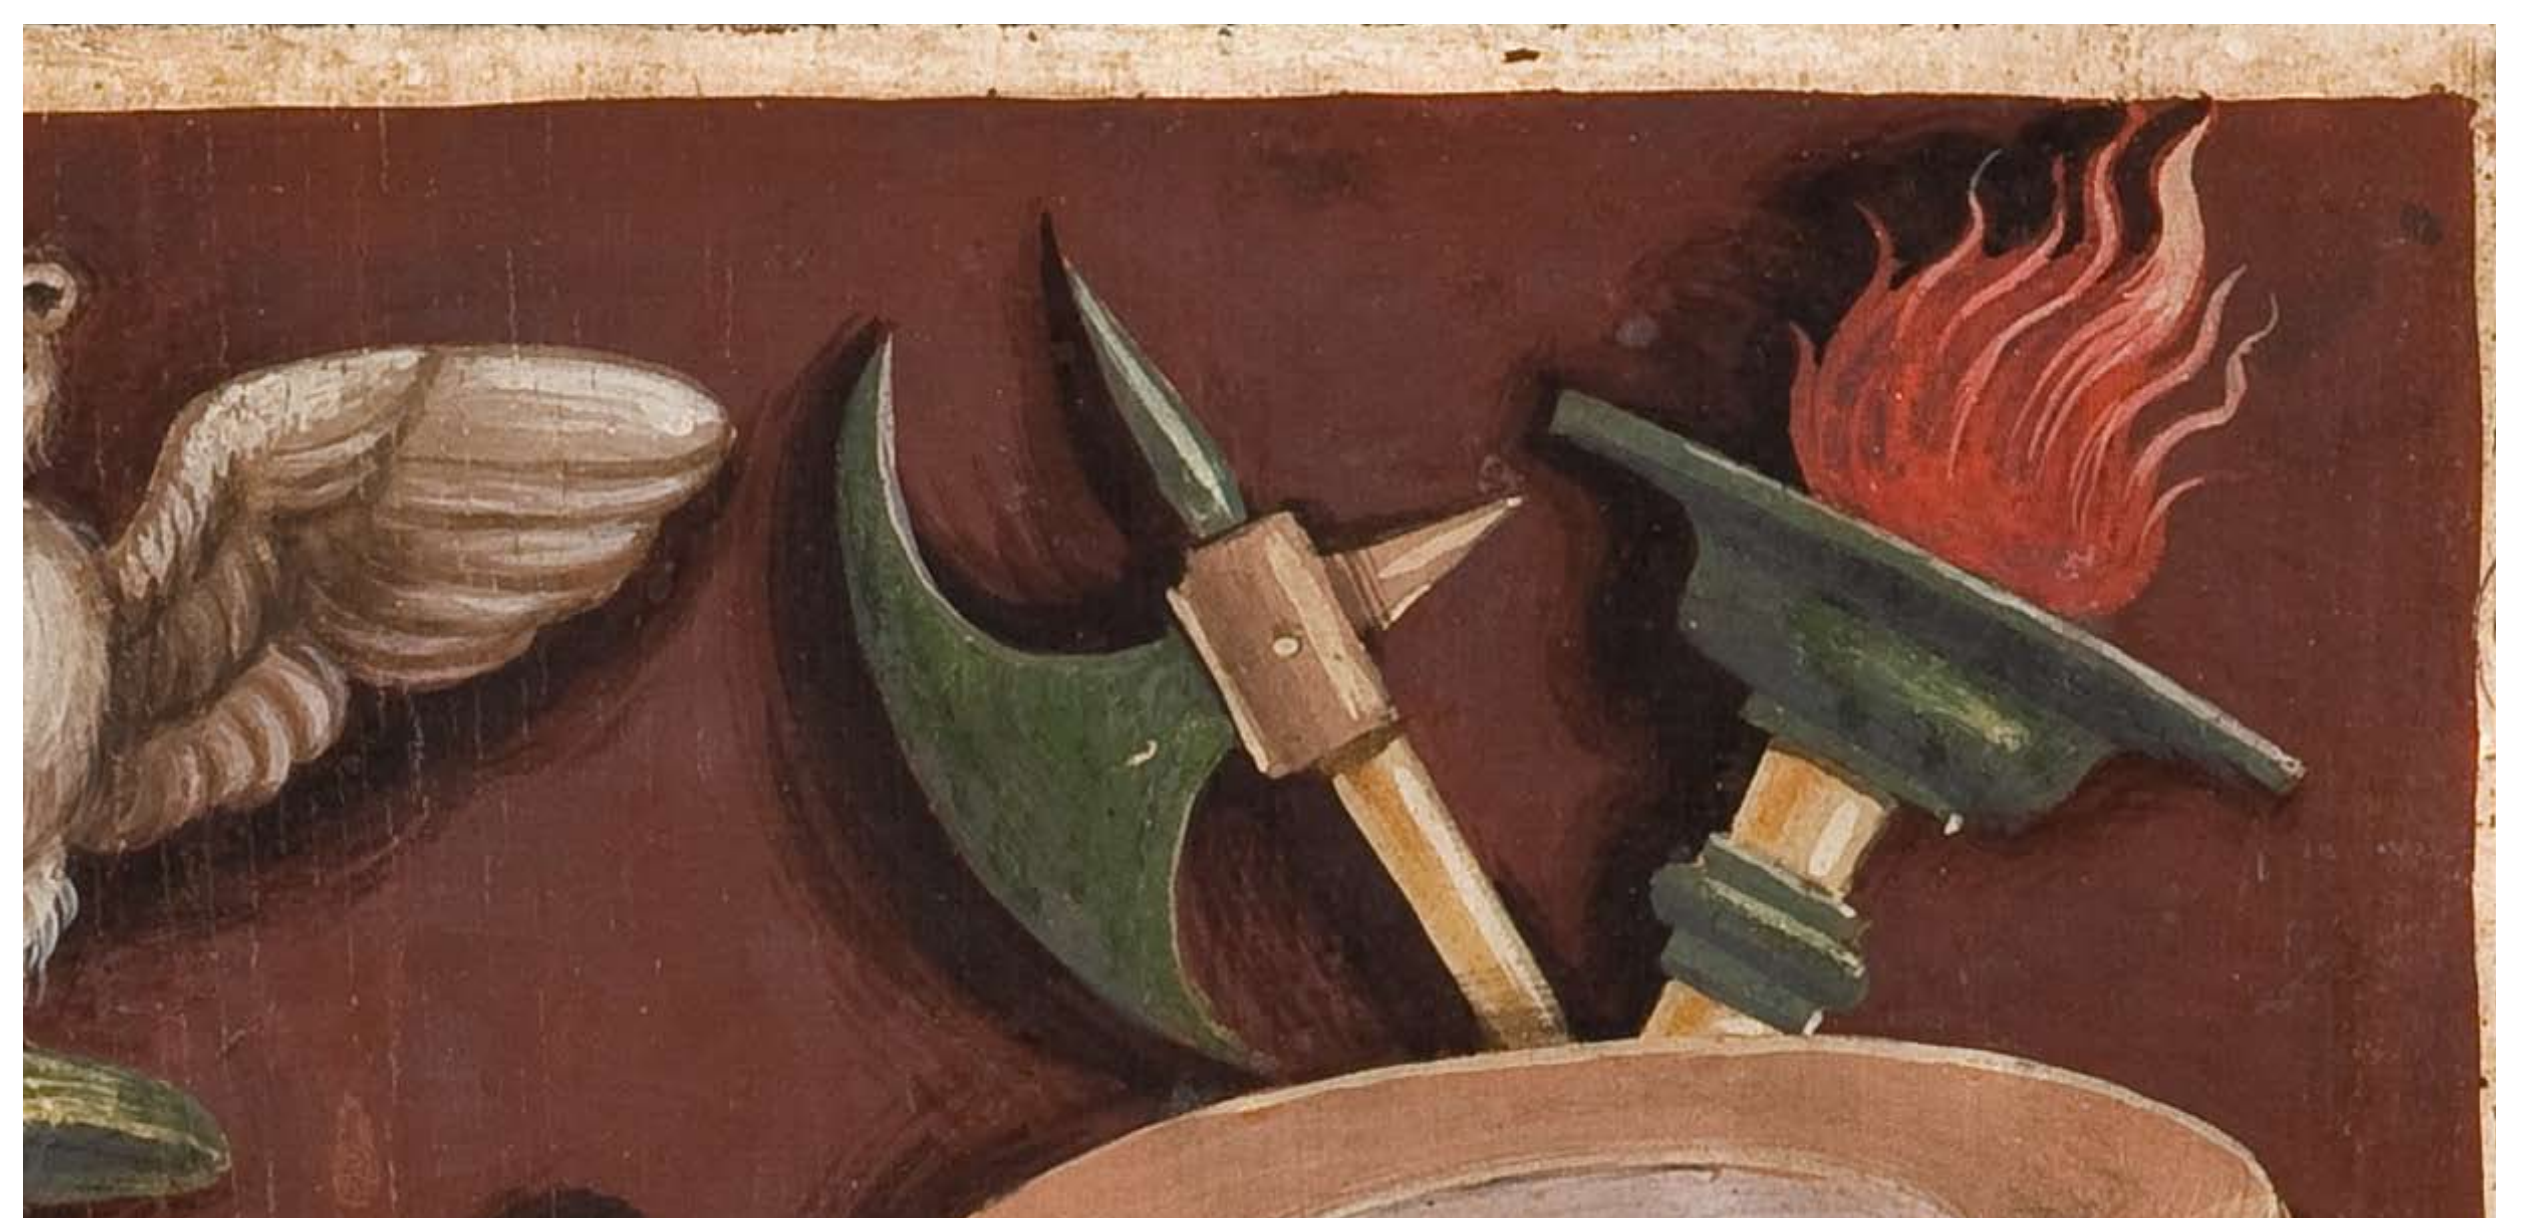
Die fast quadratischen Tafeln 122 und 123 sind an den Seitenrändern und an der Oberkante jeweils durch Malkanten begrenzt. Hier kann mit Sicherheit gesagt werden, dass sich das Motiv nur nach unten fortsetzte, wie an den angeschnittenen Ornamenten und Kreissegmenten sichtbar wird.

Inv.-Nr. 122: rechte obere Ecke mit Resten der Grundierung und Malkante als Abschluss

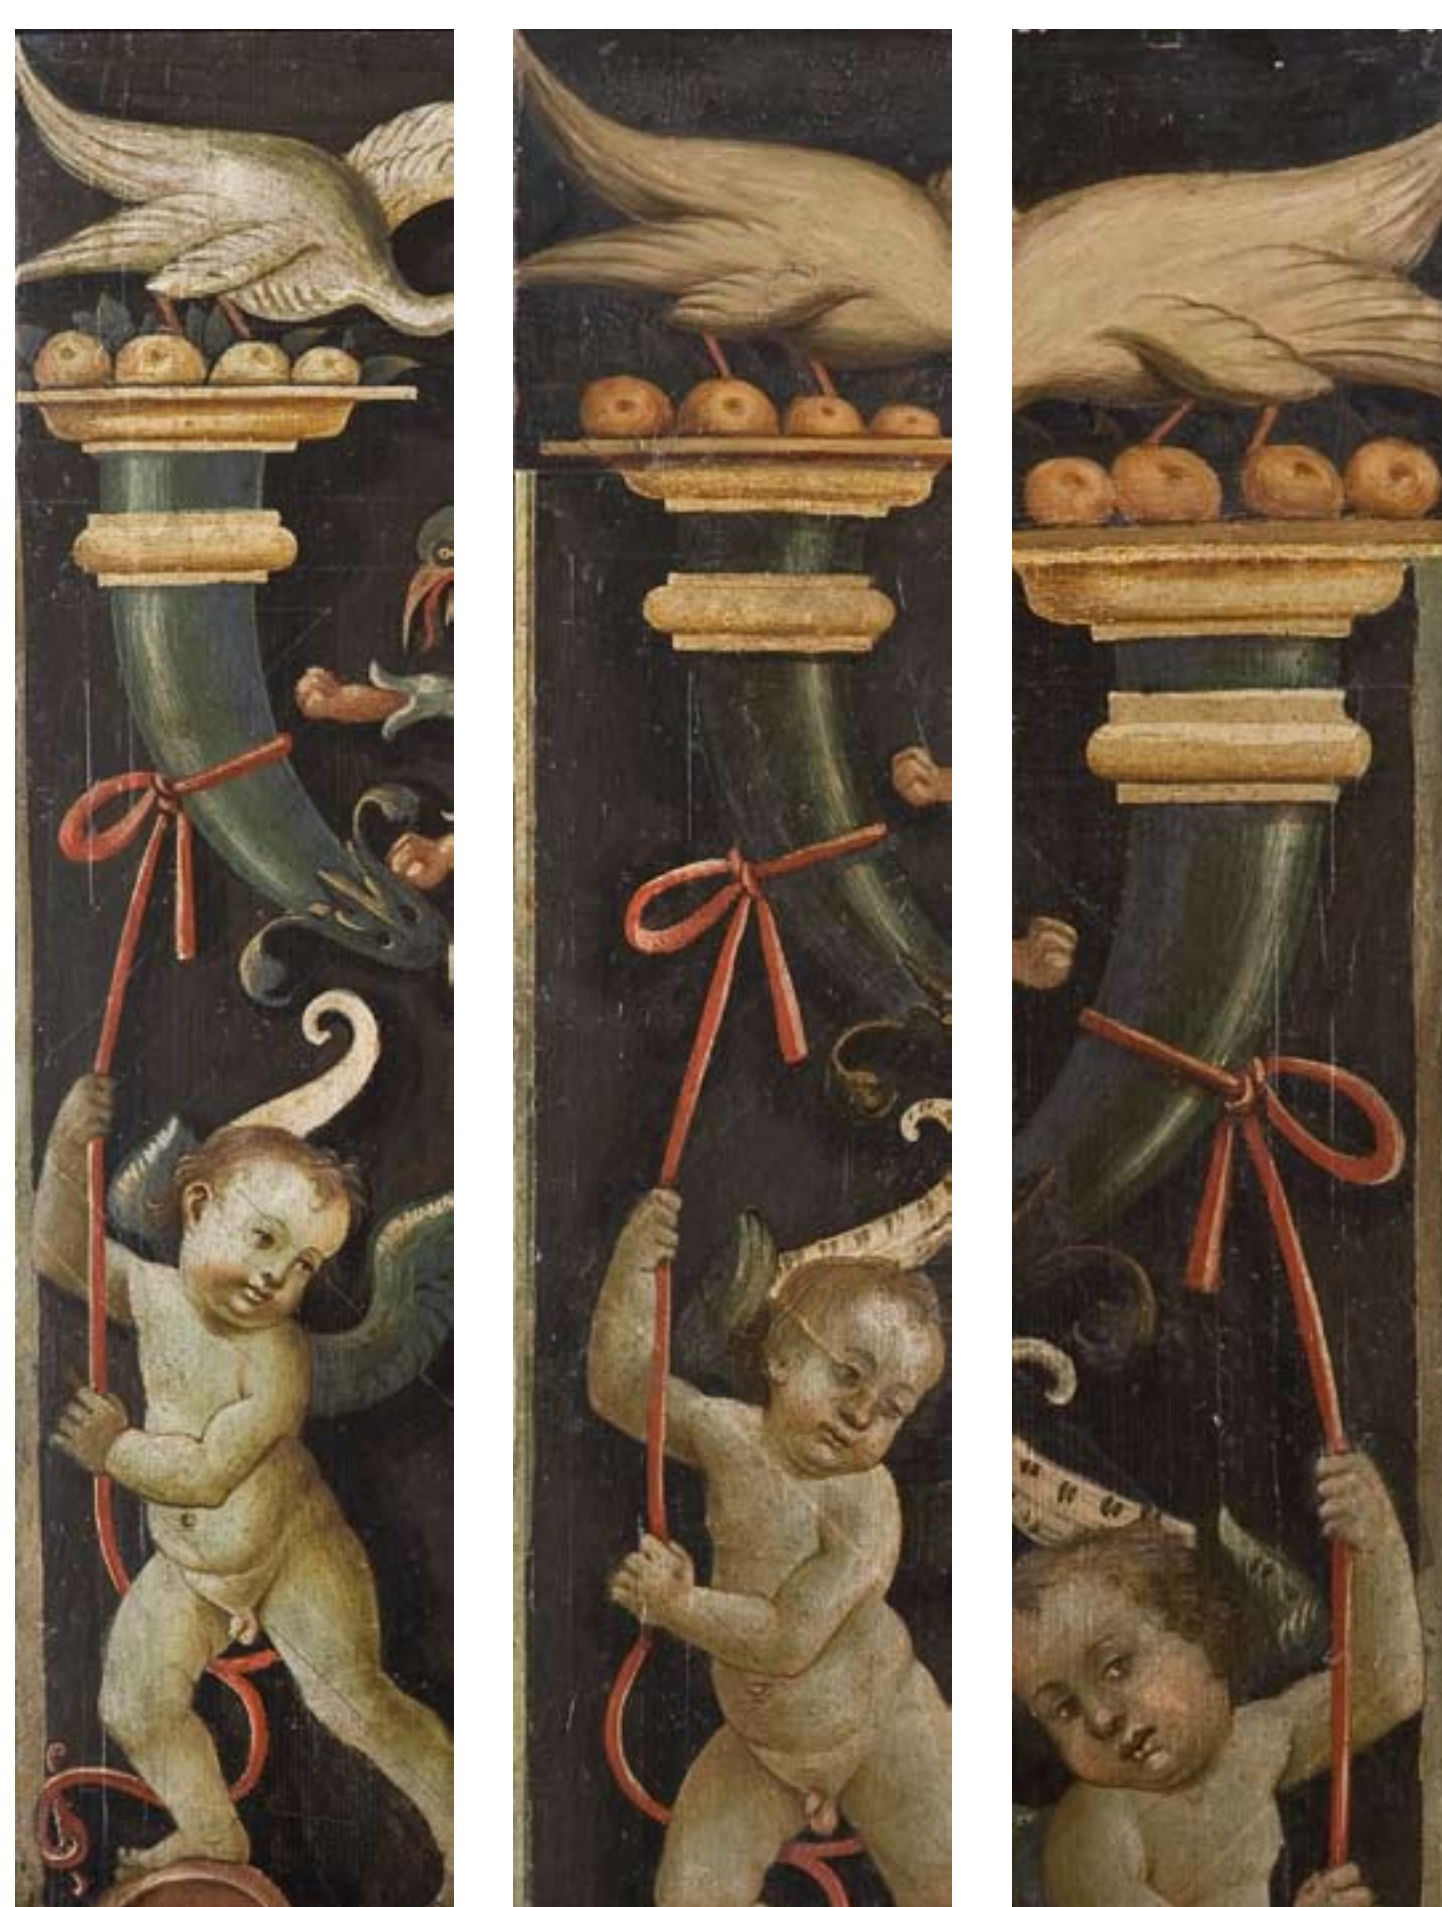
Auch bei den Tafeln 118 und 119 endet die Malerei an der rechten und linken Außenkante. Am oberen und unteren Bildrand hingegen scheint das Motiv beschnitten zu sein.

Inv.-Nr. 118 und 119: linke und rechte Außenkante mit Resten der Grundierung und Malkante als Abschluss
